안전한 산업단지, 서비스디자인으로 만든다

**SERVICE DESIGN
FOR SAFE
MANUFACTURING
ENVIRONMENT**

Case 1 지게차 사고예방 안전서비스디자인

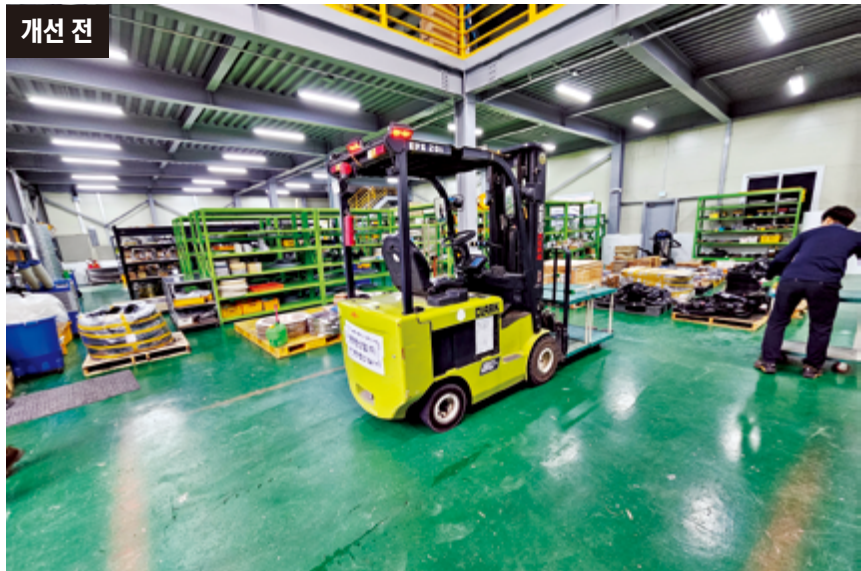
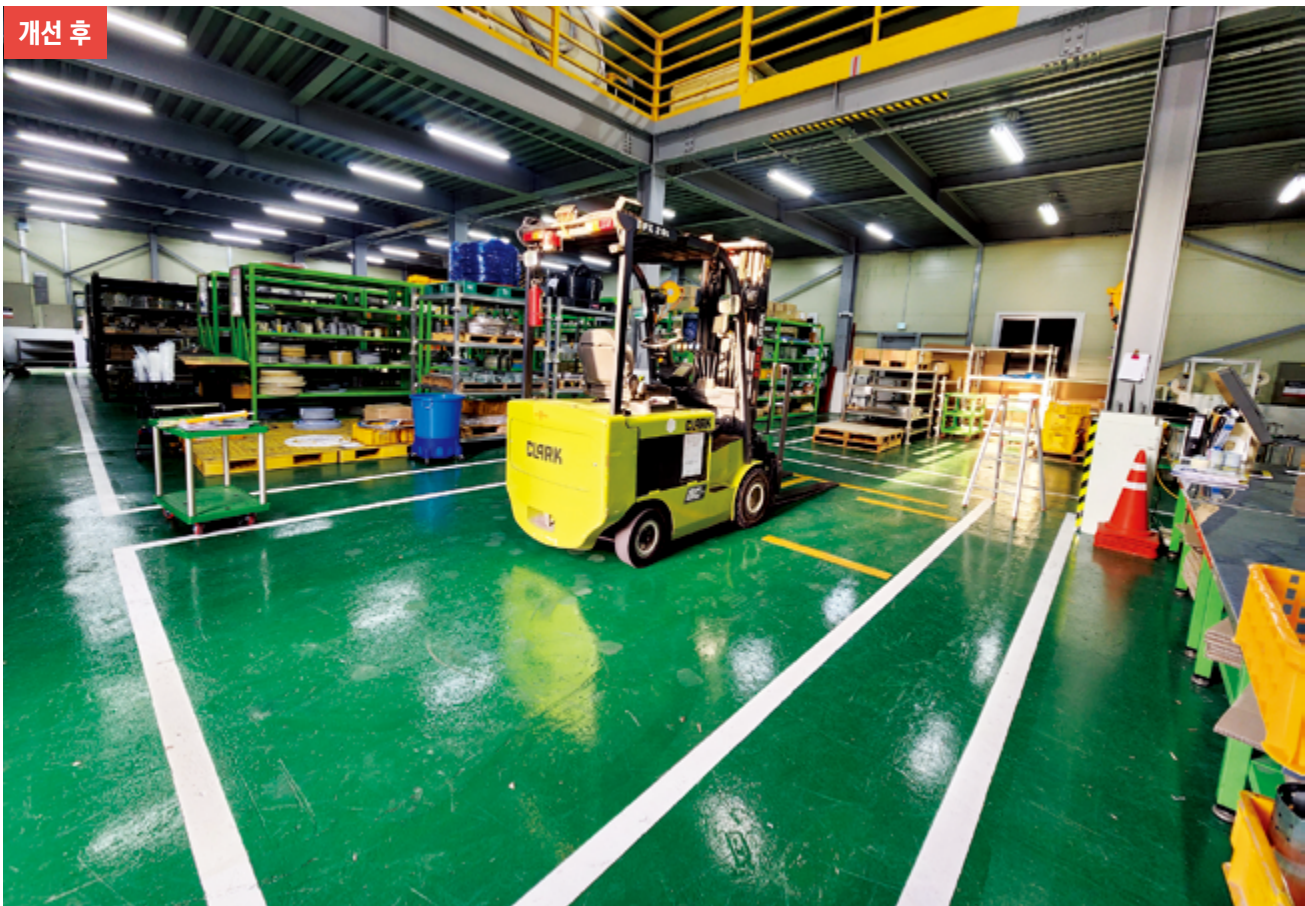
지게차 안전가이드 Zone 설정

❌ 2층에 지게차로 물건을 옮기고 내리는 작업 시 지게차 운전자의 사각지대 발생 및 2층 신호수의 추락 위험이 높았음

✅ 바닥과 벽면에 지게차가 안전하게 정차하여 작업을 진행 할 수 있는 구역과 가이드 선을 지정하고 2층 단과의 충돌 시 충격 감소를 위한 코너 보호대를 설치함

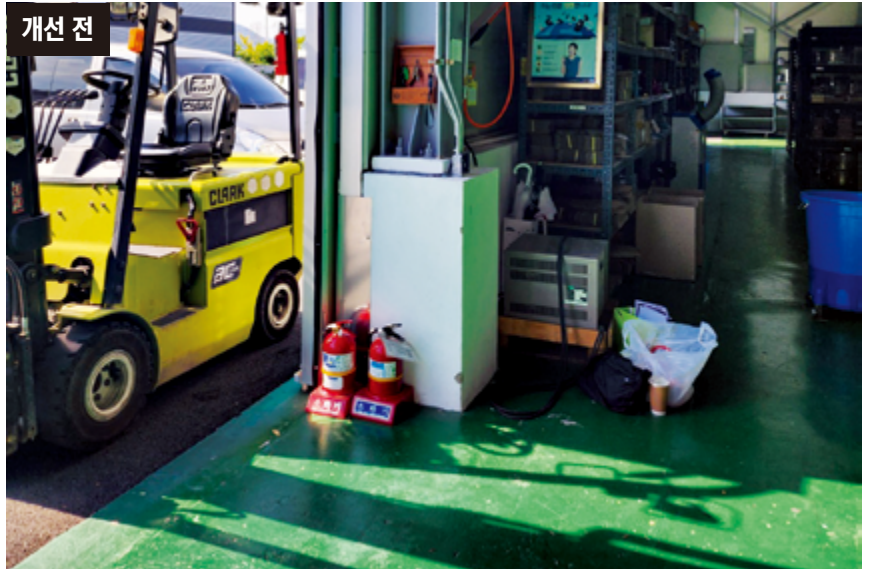
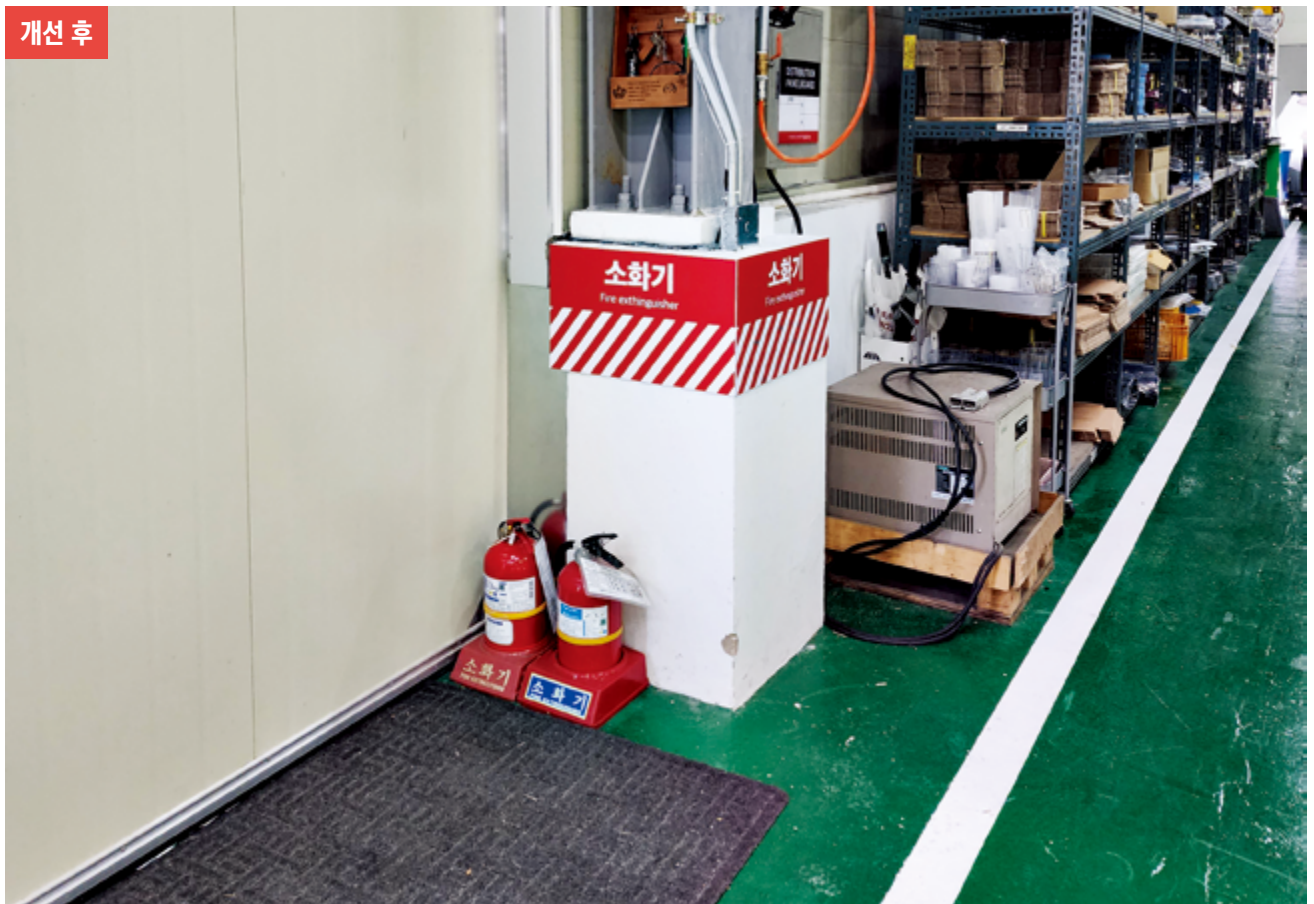
소화물품 안내사인 설치

⚠ 소화물품의 시인성이 낮아 사고나 재난 발생시 빠른 대응이 어려워 중대 재해로 이어질 가능성이 높음

✔ 소화기 비치 구역을 지정하고 멀리서도 쉽게 알아볼 수 있게 기둥에도 안내사인을 부착함으로써 소화물품의 시인성을 개선함

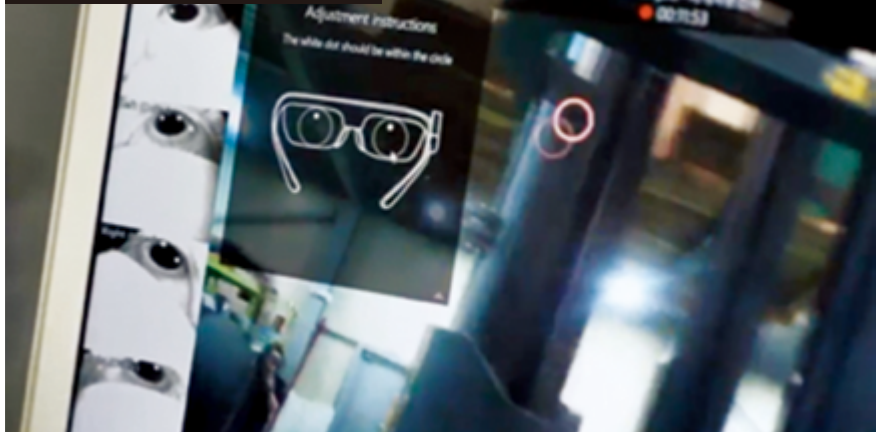
지게차 운전자의 시선을 분석하는 화면

수차레에 걸쳐 지게차 운전자가 2층 적재 작업을 수행할 때의 시선 경로 및 주목 지점을 추적함으로써 지게차 운전 시 발생하는 사각지대와 시선 분산 요인을 찾아내었고, 신호수의 목소리나 운전자의 직감에 의지해 지게차가 운행된다는 점도 발견할 수 있었습니다.

발굴된 아이디어를 현장에 디자인 하기 전, 가장 효과적인 적용 위치를 찾기 위해 시선추적기를 활용했습니다. 안전디자인 적용 전·후의 공간에서 지게차 운전자와 신호수의 시선과 행동을 관찰하는 것입니다.

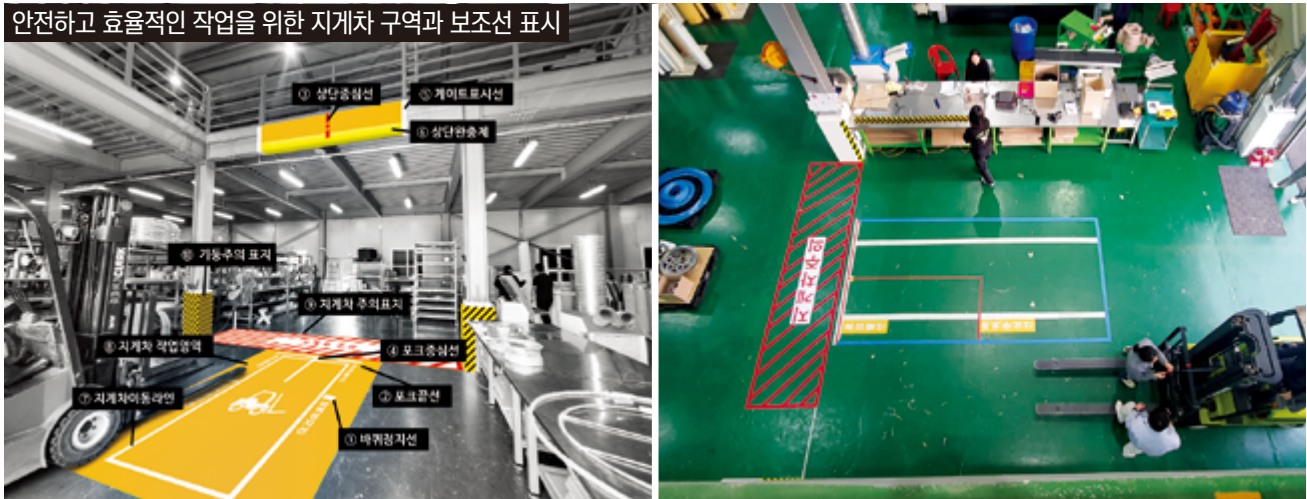
안전하고 효율적인 작업을 위한 지게차 구역과 보조선 표시

이러한 발견점을 바탕으로 현장에 휴먼 에러를 최소화 할 수 있는 지게차 작업 구역과 보조선을 표시했고, 이후 지게차 작업 시 운전자가 해당 가이드 선을 따라 효율적인 움직임을 보이는 것을 확인할 수 있었습니다.

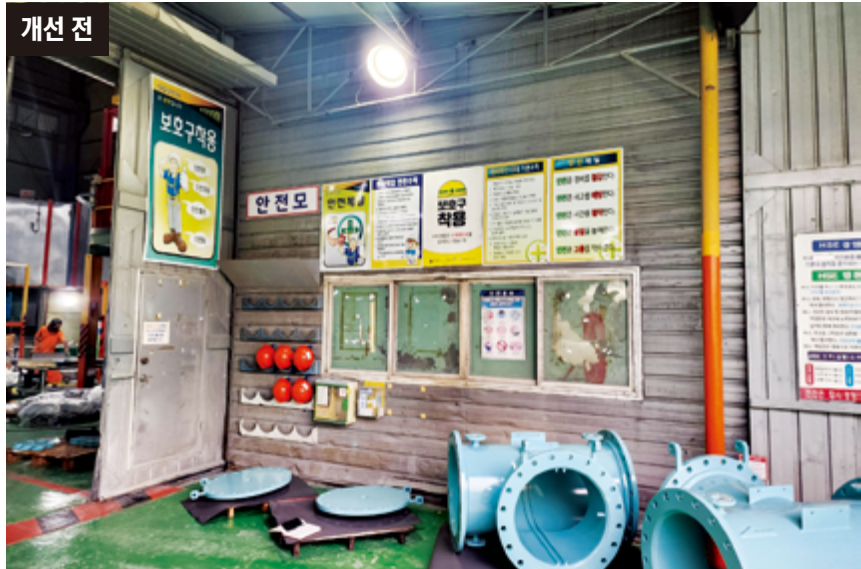
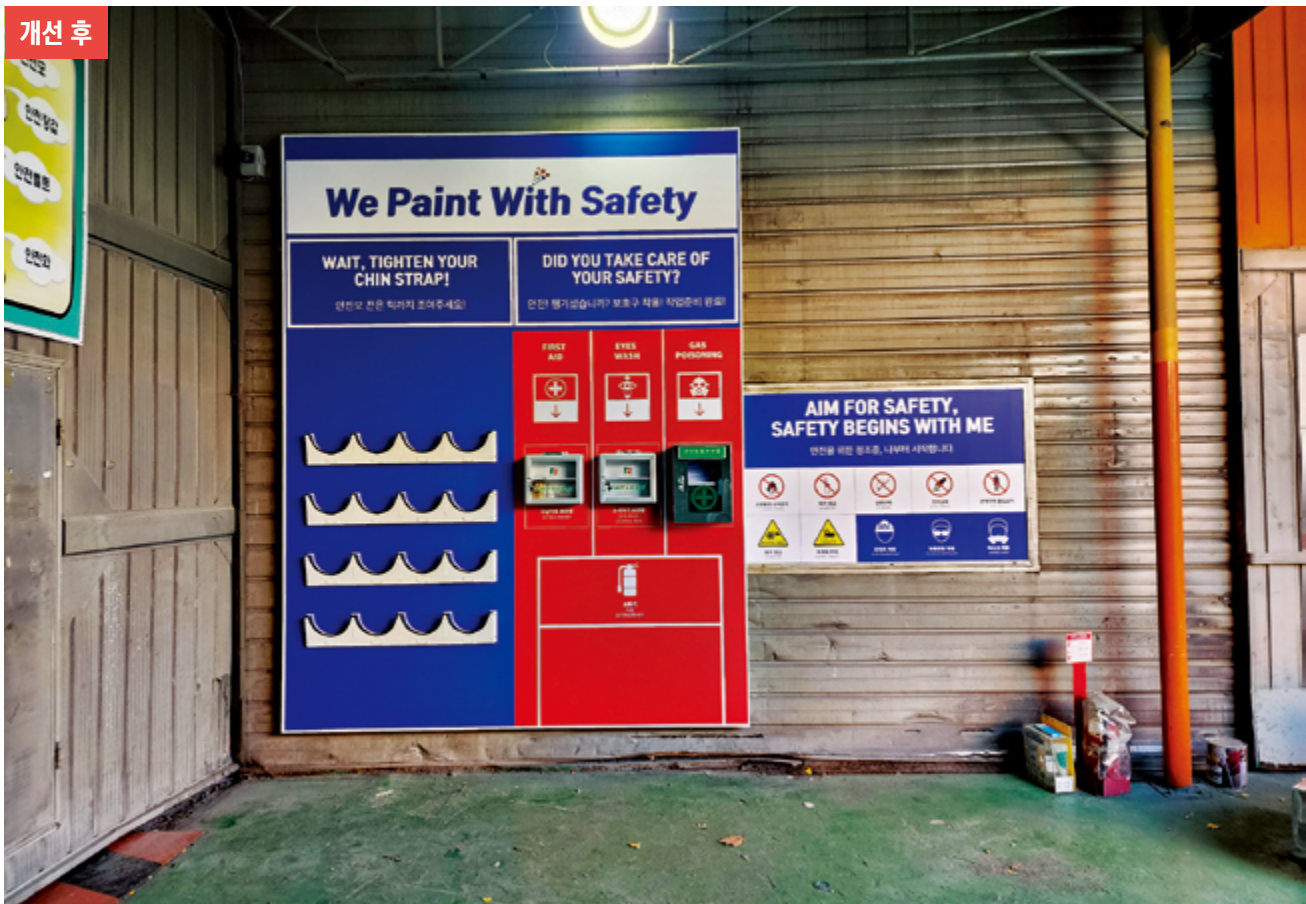
외국인 근로자를 위한 안전사인 설치

⚠ 현장 근로자가 모두 외국인이지만 대부분 한글로 된 안전사인이 부착되어 있어 근로자가 내용을 파악하기 어려웠음

✅ 안전사인에 영문과 한글, 간결한 픽토그램을 함께 표시하여 외국인 근로자도 쉽게 이해할 수 있도록 함

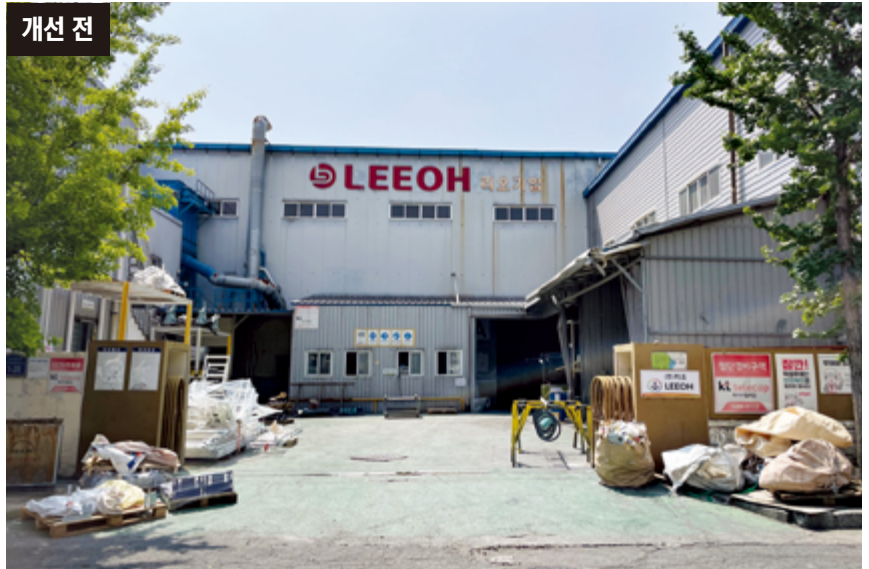
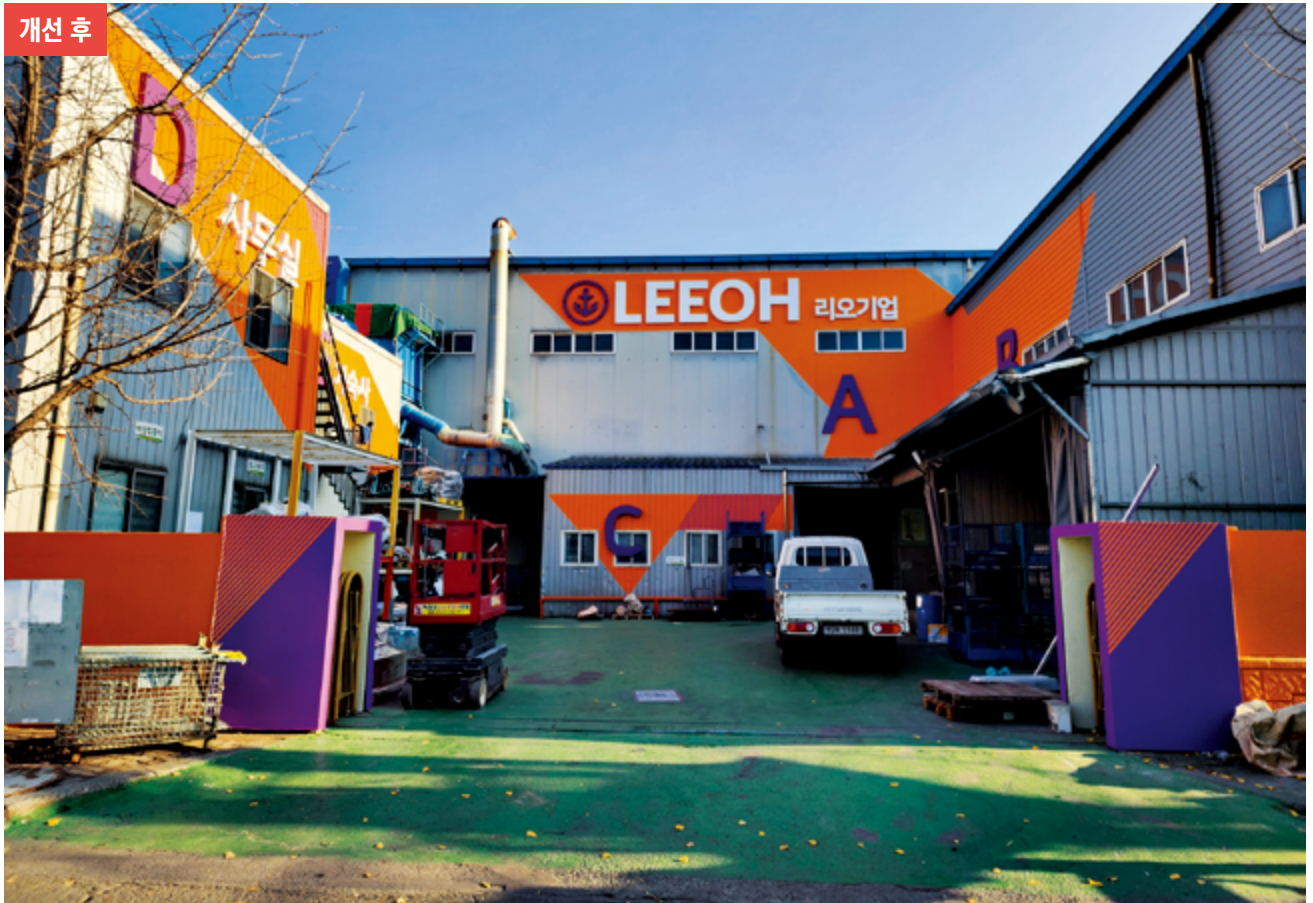
공장 외관 브랜딩

⚠️ 공장이 전반적으로 노후화돼
외부 방문객에 대한 기업 이미지
훼손이 우려되며, 공장 건물별
목적에 따른 구분도 어려워
혼란을 야기할 수 있었음

✅ 외관 디자인을 통해 기업 이미지를
제고하고 공정 순서에 따라
건물 위치를 표시함으로써
근로자의 혼동을 예방함

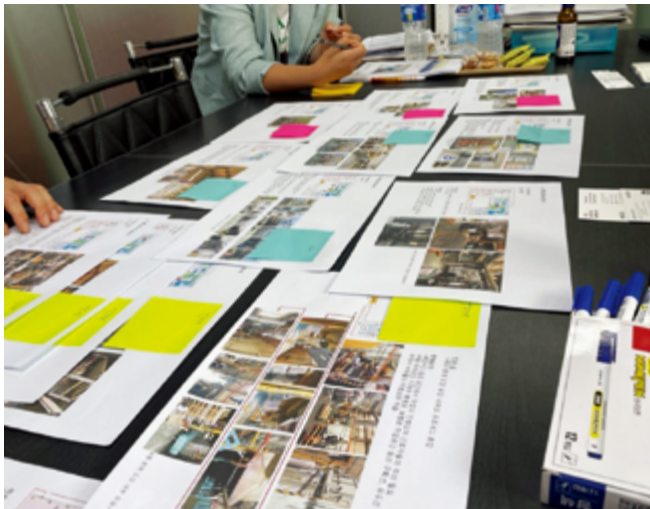
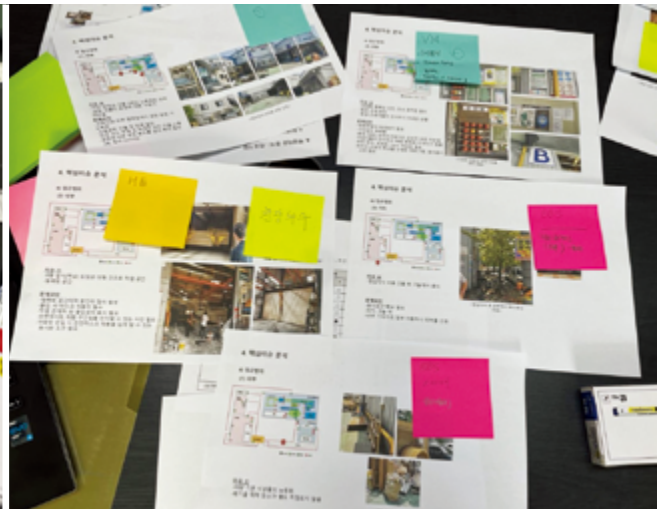
가장 주목해야 하는 곳은 대부분의 작업 및 이동이 이루어지는 A동과 마당이었는데요. 건물이 노후화되어 보수가 필요한 곳이 많았고 적재물과 지게차, 작업자가 혼재되어 있어 위험했습니다. 하지만 한국어로 된 다수의 사인물들이 어지럽게 부착되어 있어 외국인 근로자들에게 위험을 경고하기에는 어려운 상황이었습니다.

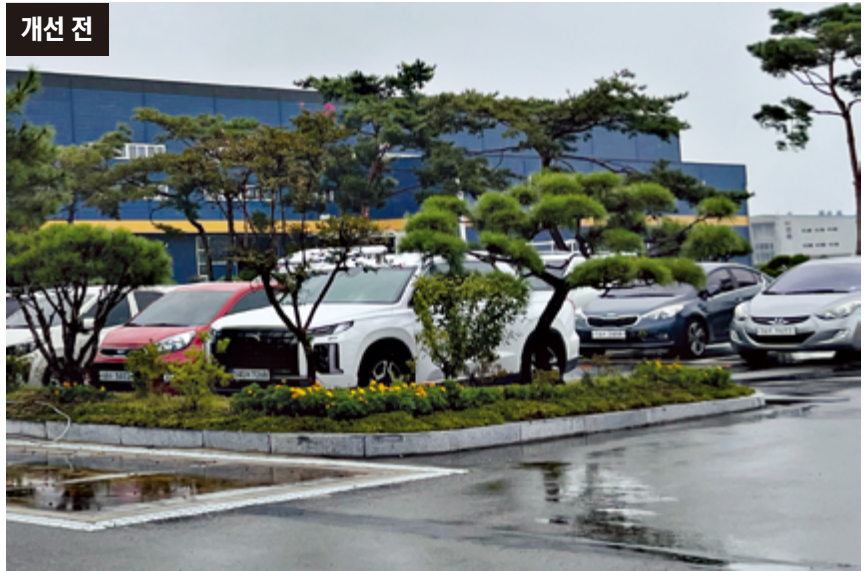
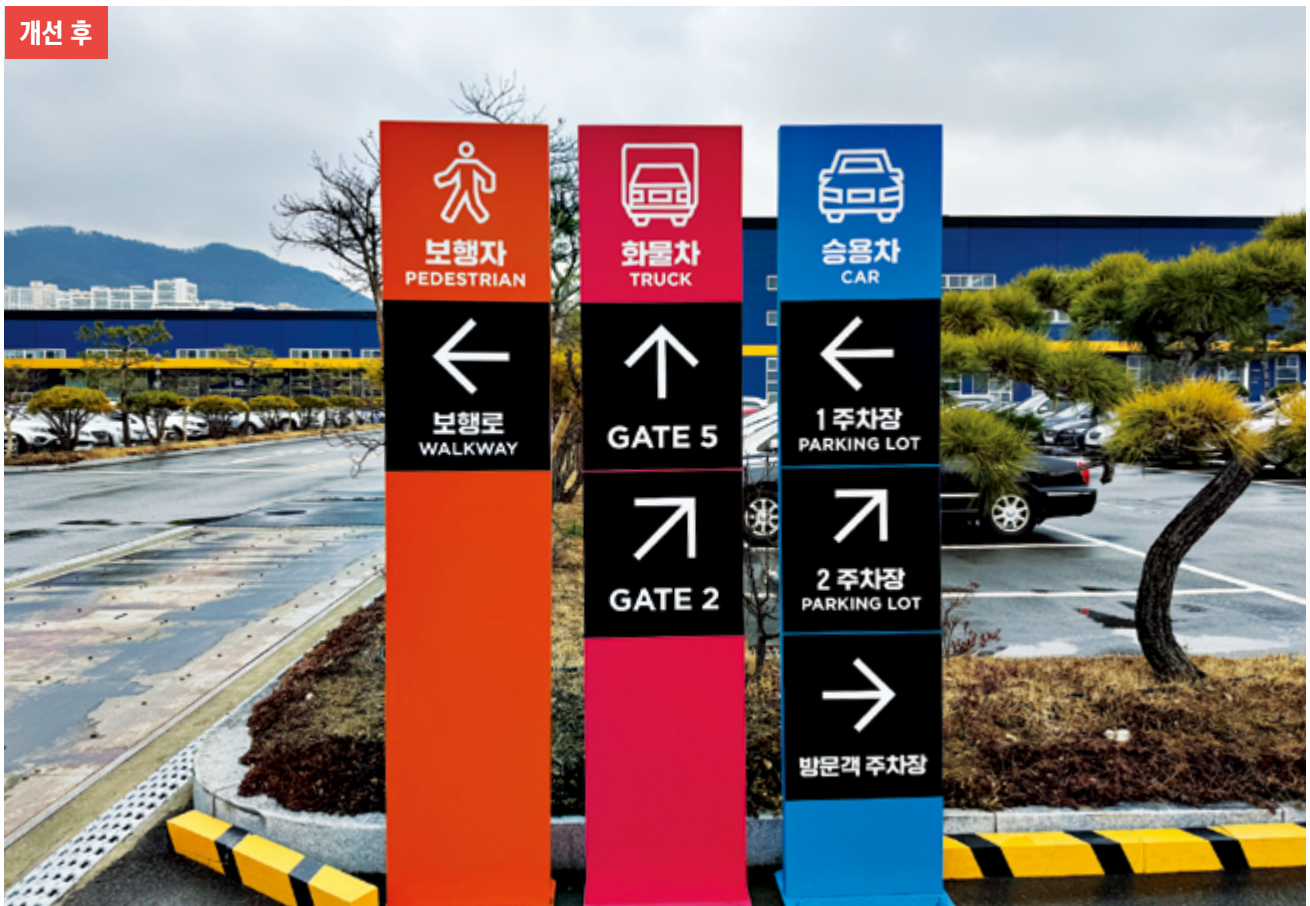
사용 주체별 안전사인 설치

⚠ 공장 외부 안내 사인이나 유도선이 없어 길 찾기가 어려우며, 무질서하게 차량이 오고 가 보행자와 충돌 위험이 있었음

✓ 보행자, 화물차, 승용차가 주로 방문하는 공간을 구분하여 이동 방향을 표시함

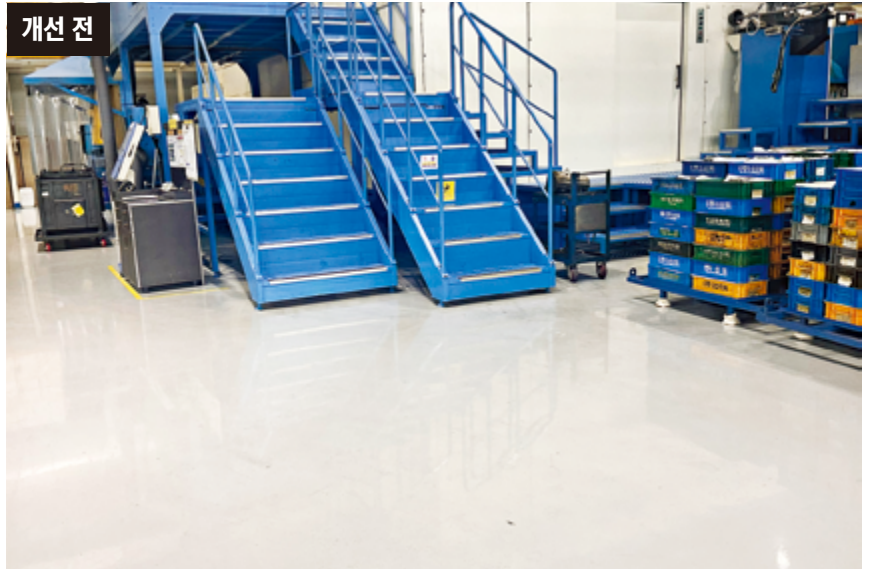
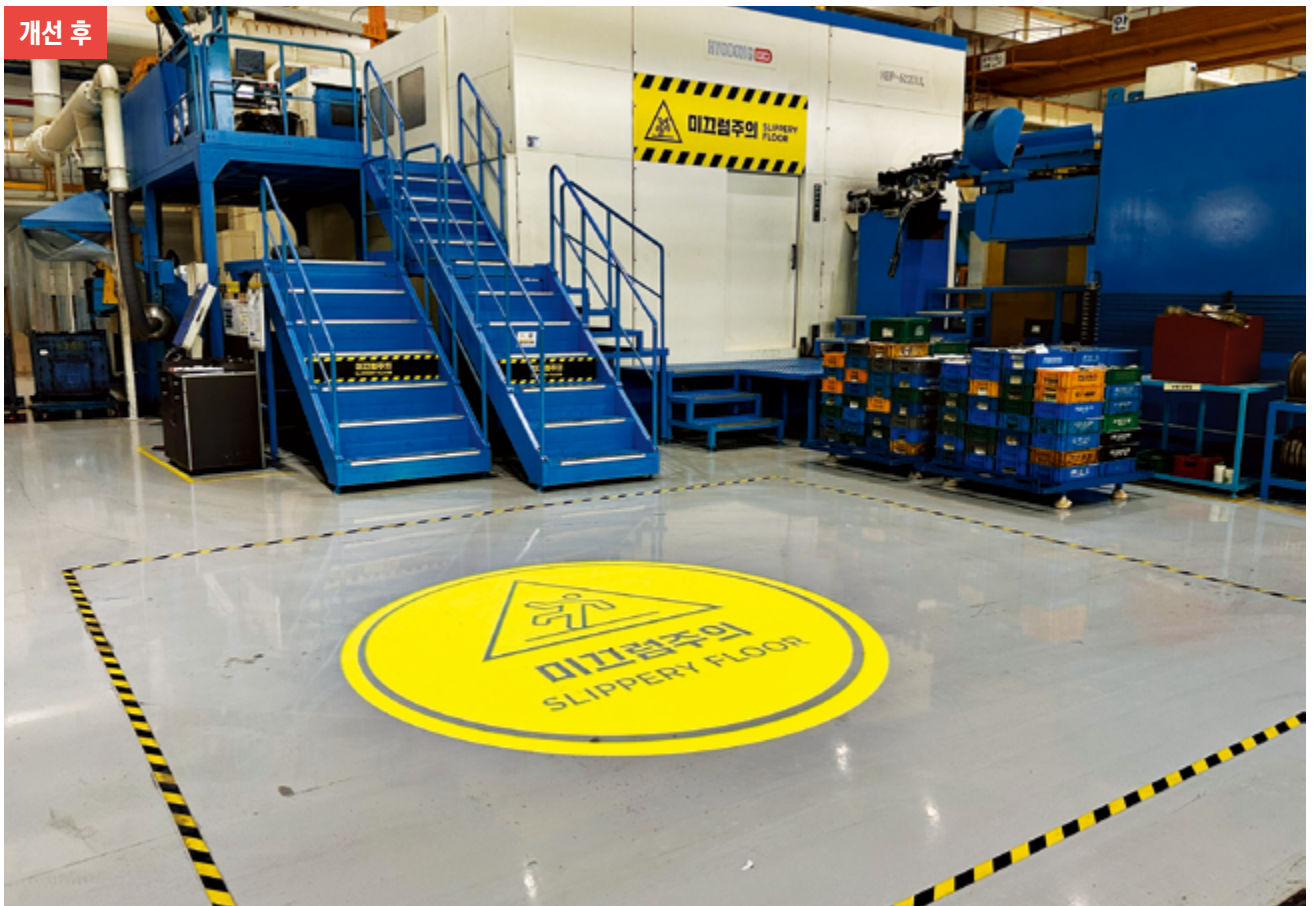
미끄럼 주의구역 구획

⚠ 유증기로 인해 바닥이 미끄러우나
주의 표시가 되어 있지 않았고,
증기 발생이 너무 잦아 청소 및
관리도 어려운 상황이었음

✓ 미끄러움으로 인해 사고 위험이
있는 곳을 위험 구역으로
지정하고 주의 사인으로
근로자가 경각심을 가질 수
있도록 함

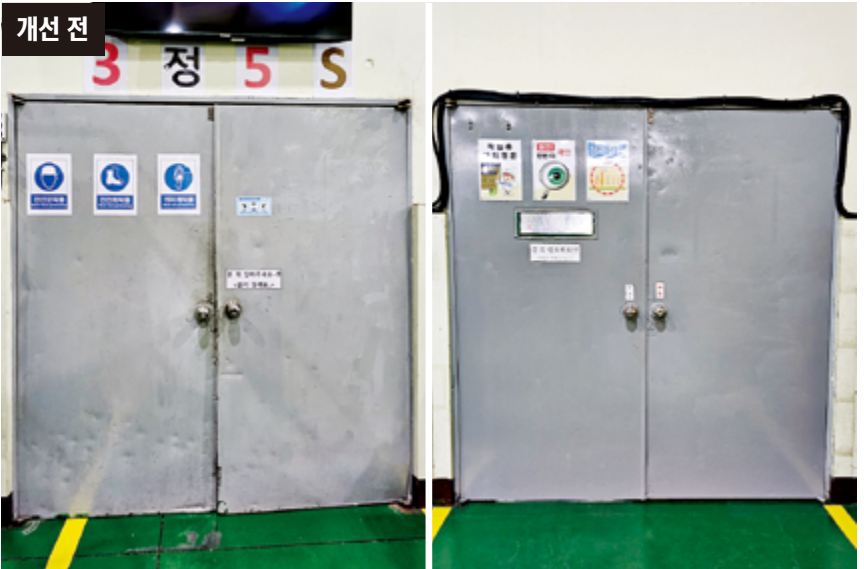
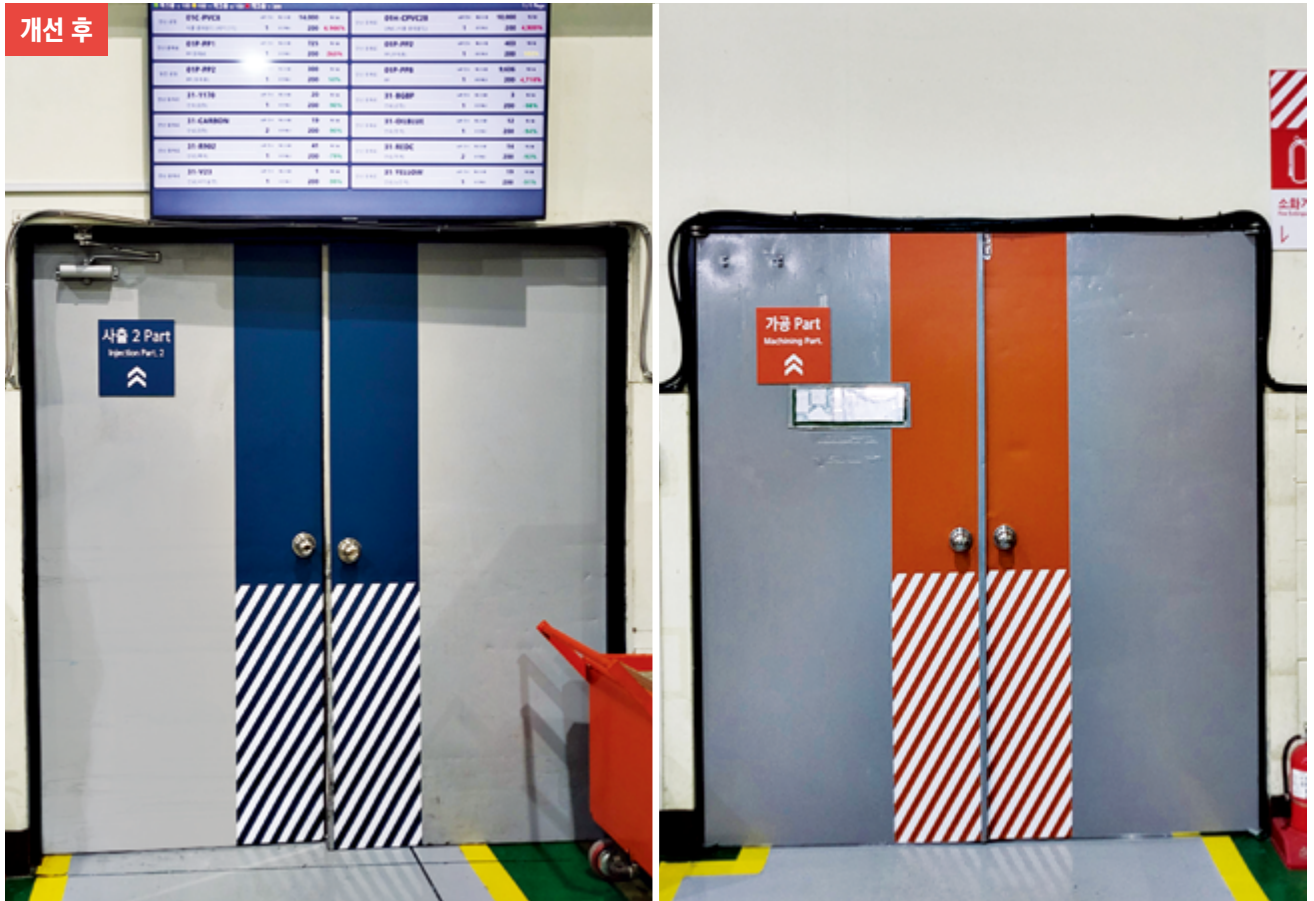
공정 단계별 안내사인 설치

❗ 각 공정별 구역이 안내되어 있지 않아 신입 직원이나 외부 방문객은 혼란을 겪을 수 있음

✅ 공정마다 다른 색상을 사용하여 한 눈에 알아볼 수 있도록 했으며, 공정 단계를 나타내는 안내사인을 설치함으로써 누구나 쉽게 구역을 인지할 수 있도록 함

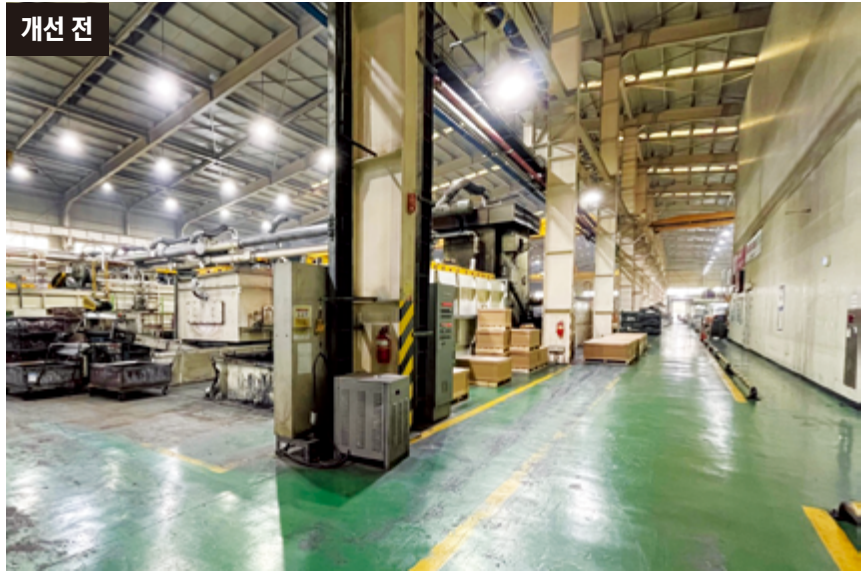
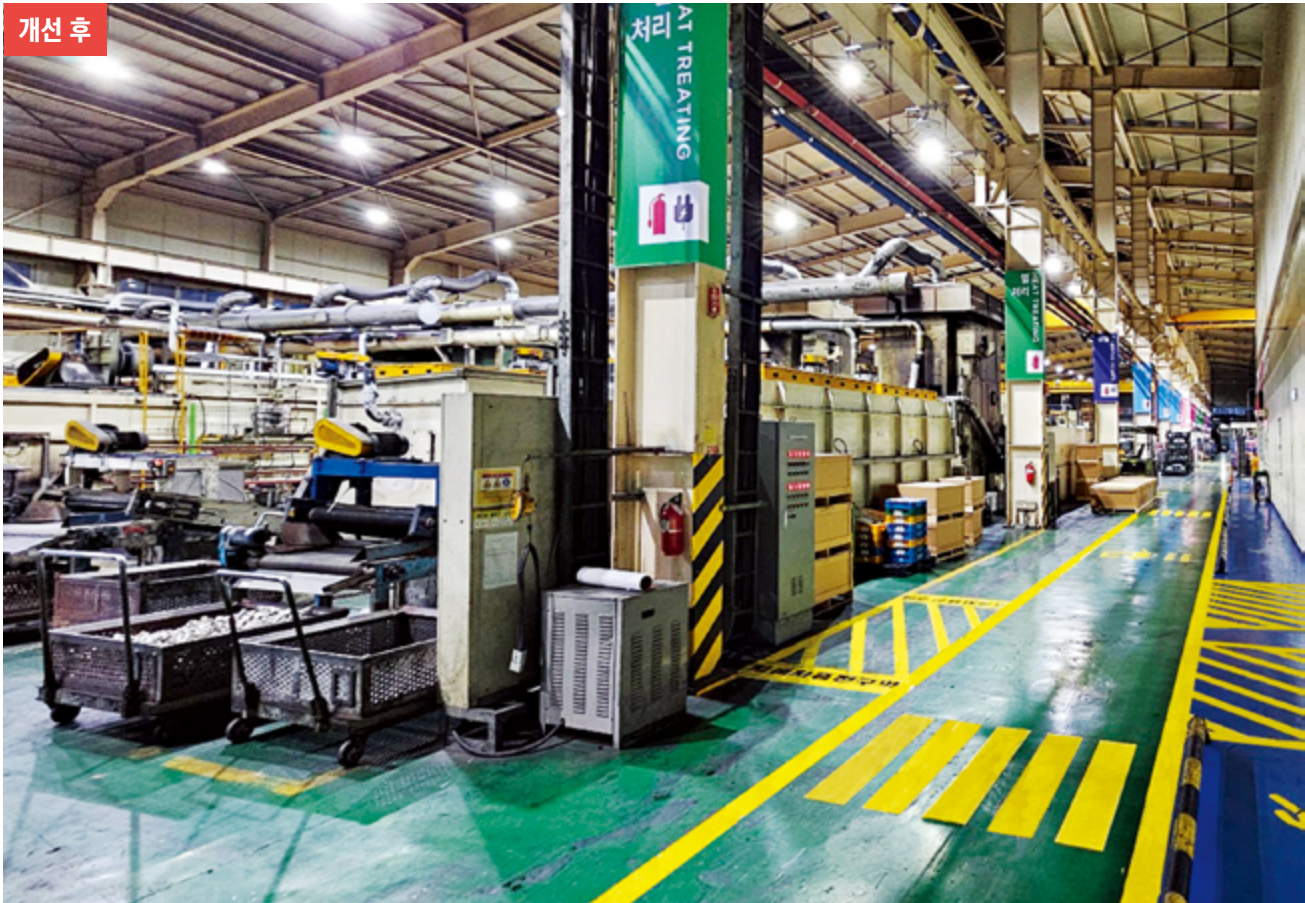
작은 공간에 작업자와 지게차가 혼재되어 있어 사고 위험이 매우 높았으며 특히 적재물이 통행로를 침범하거나 지게차, 보행자의 시야를 가리는 문제가 있었습니다. 하지만 현장에는 공간별 구획선이나 위험요소를 안내하는 사인이 거의 없었습니다.

✅ 각 공간별 이용 목적을 명시하고
규칙을 부여해 서로의 영역을
침범하지 않도록 했으며 지게차,
보행자의 이동 공간을 확보함

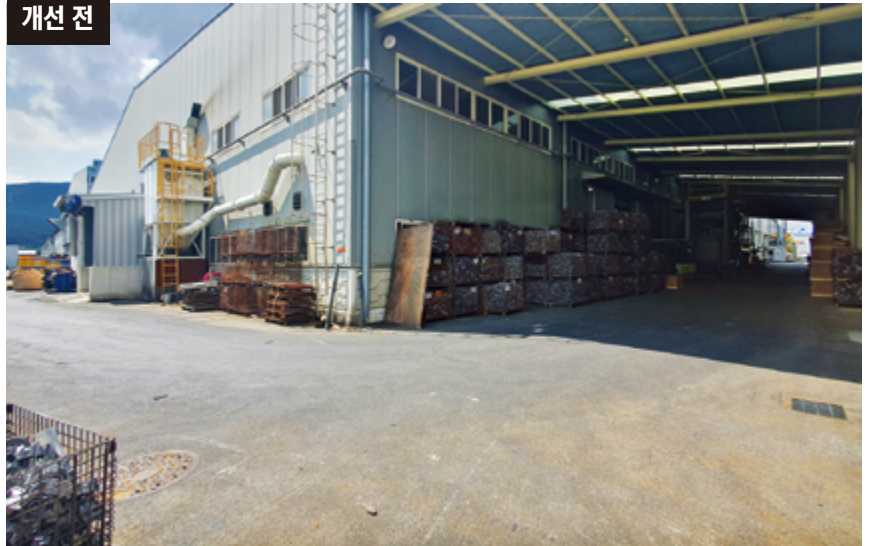
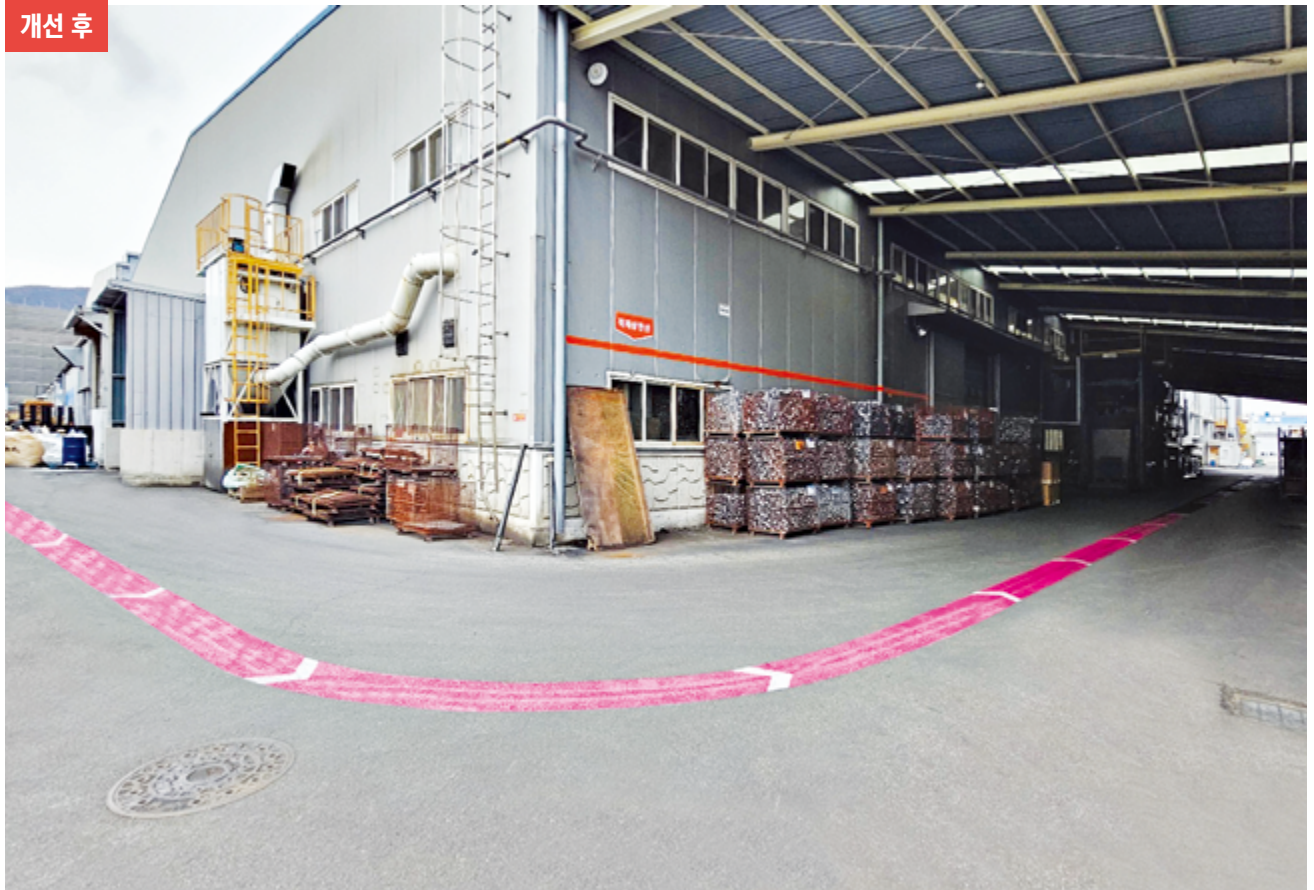
적재 상한선 표시

⚠ 지나친 적재로 통로가 좁아져 차량과 작업자의 충돌 위험이 상승했으며 높게 쌓인 적재물이 작업자에게 쓰러질 우려가 있었음

✔ 적재물이 무질서하게 쌓이지 않도록 상한선을 표시하고 이를 넘어가는 적재물은 다른 공간에 보관하는 등 정돈된 환경을 만들도록 유도함

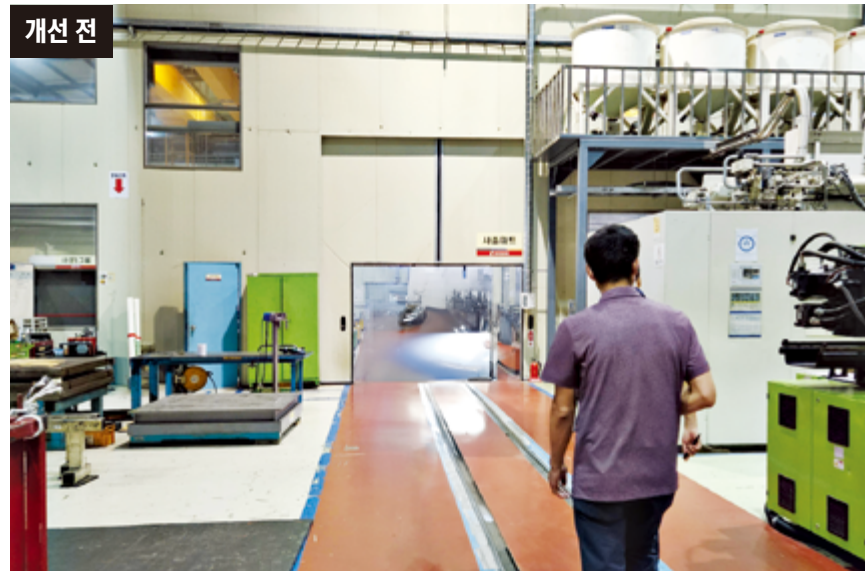
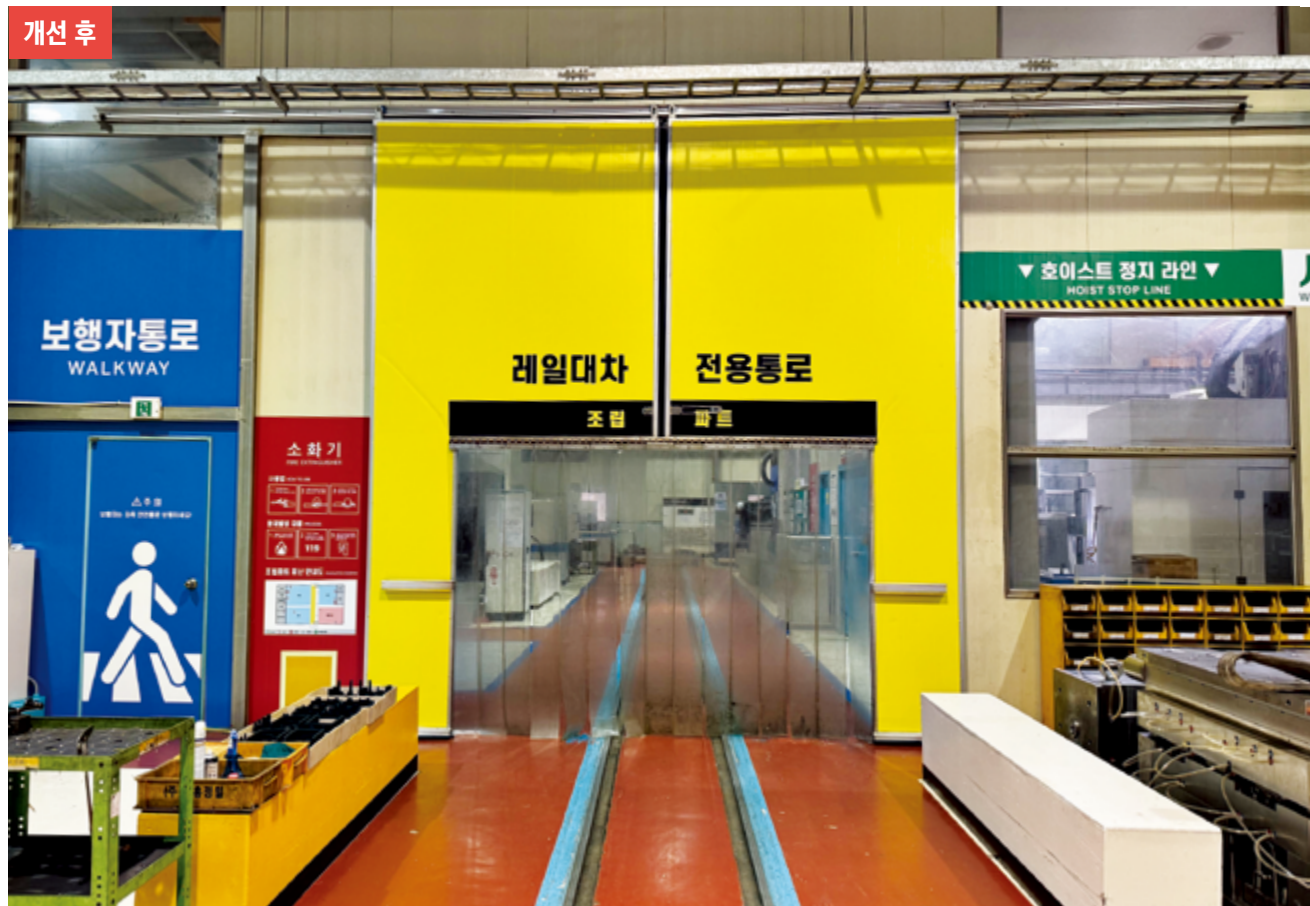
❌ 보행자가 레일대차 통로를 함께 이용하면서 충돌 사고 위험이 있으나, 레일대차를 미는 근로자는 바닥을 보고 있어 주변 보행자를 확인하기 어려움

✅ 보행자와 레일대차의 통로를 명확히 표시하여 구분하고 레일대차를 밀고 가는 근로자가 주의를 기울일 수 있도록 주의 사인을 부착함

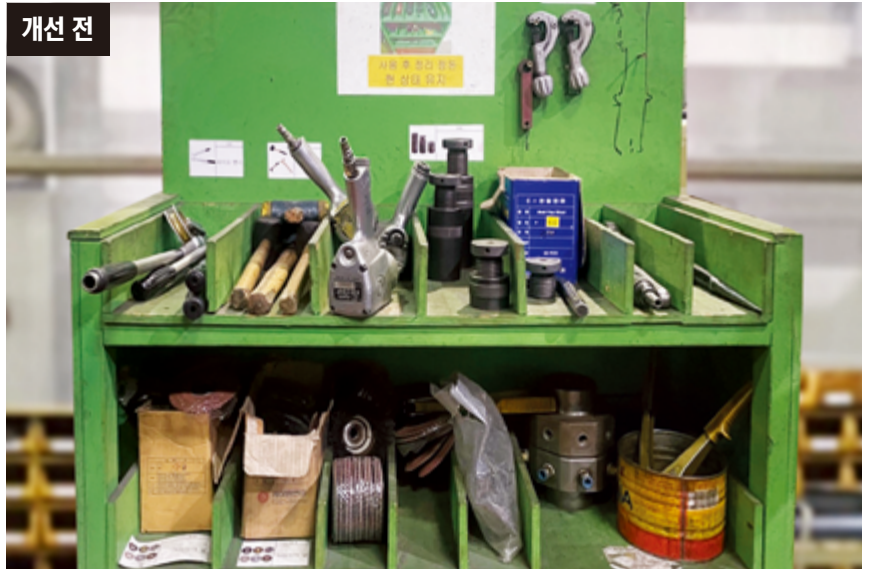
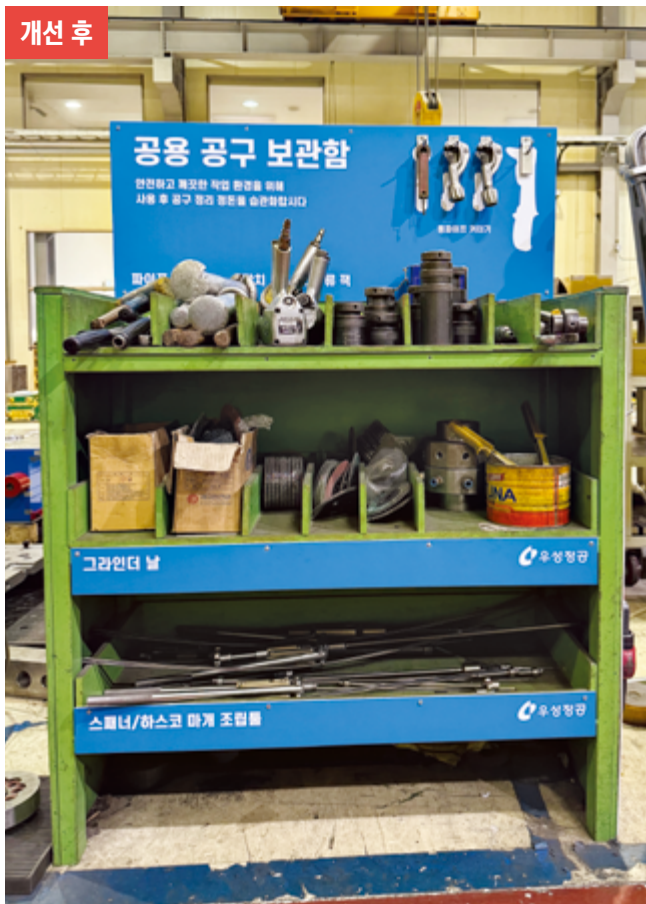
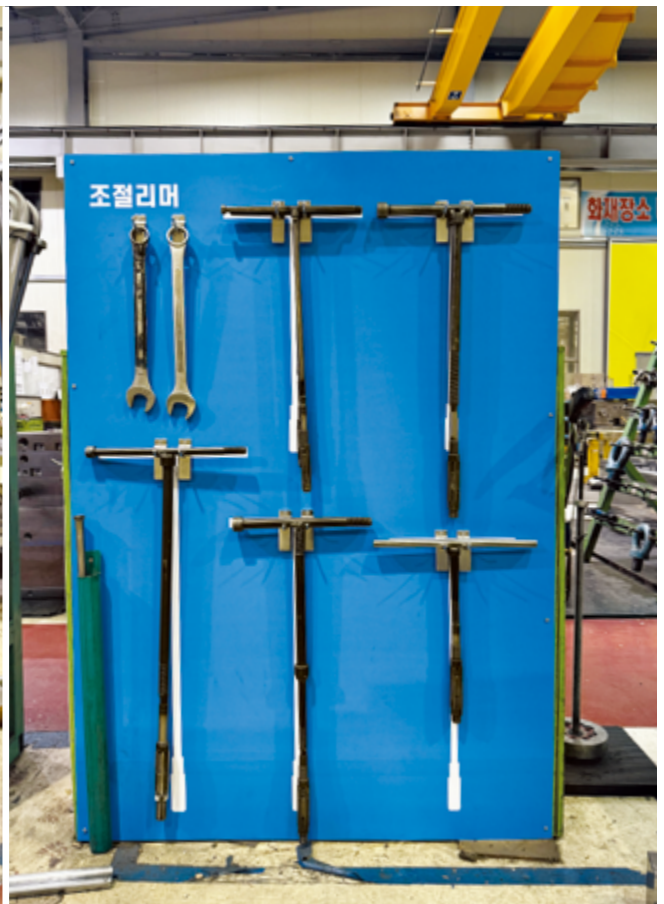
공구 보관함 제작

❌ 공용 공구, 팀별 공구가 혼재되어 있어 분실이 잦고 아무데나 올려진 공구로 인한 부상 위험이 있었음

✅ 공구별 위치를 설정하고 공구 모양 그림에 공구를 보관하도록 함으로써 분실 위험을 줄이고 정리가 쉽도록 함

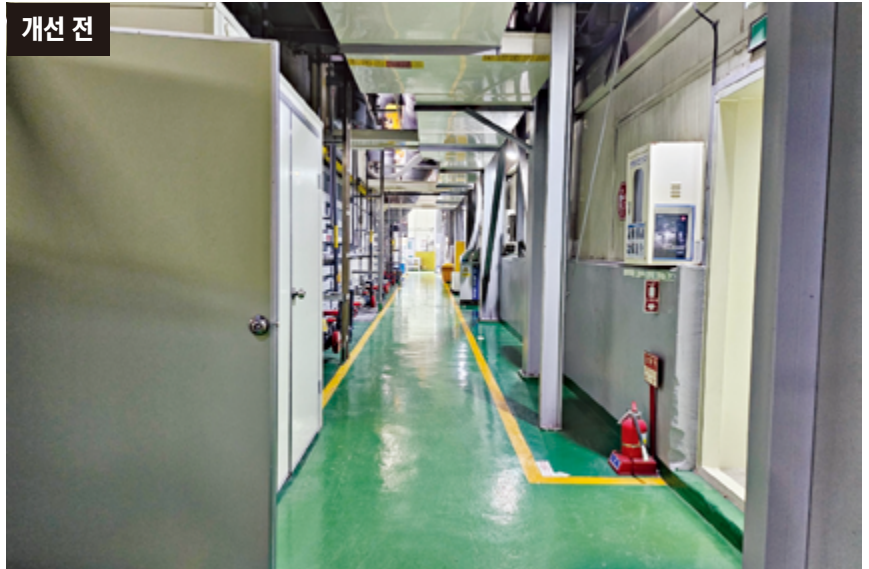
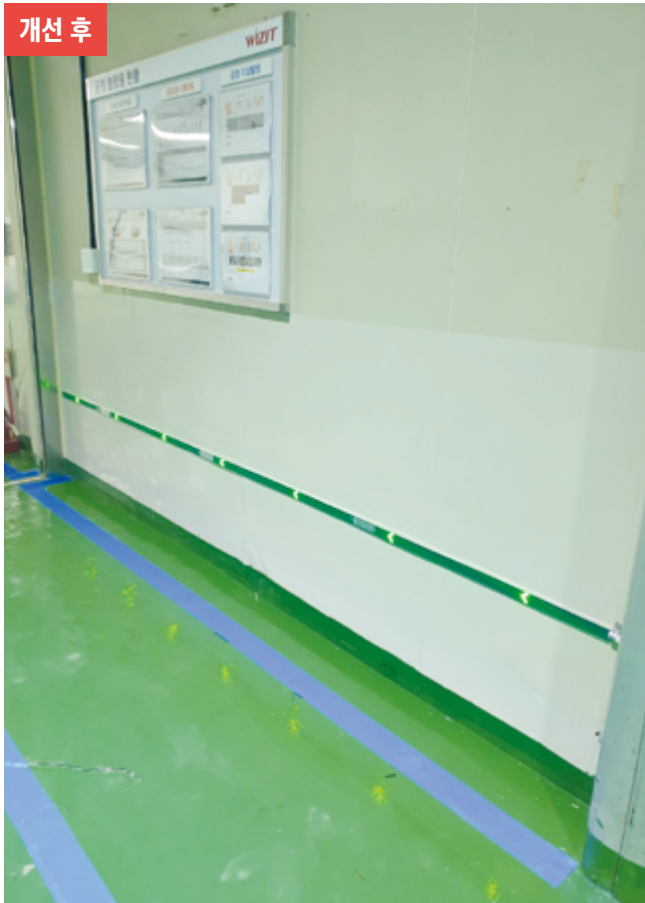
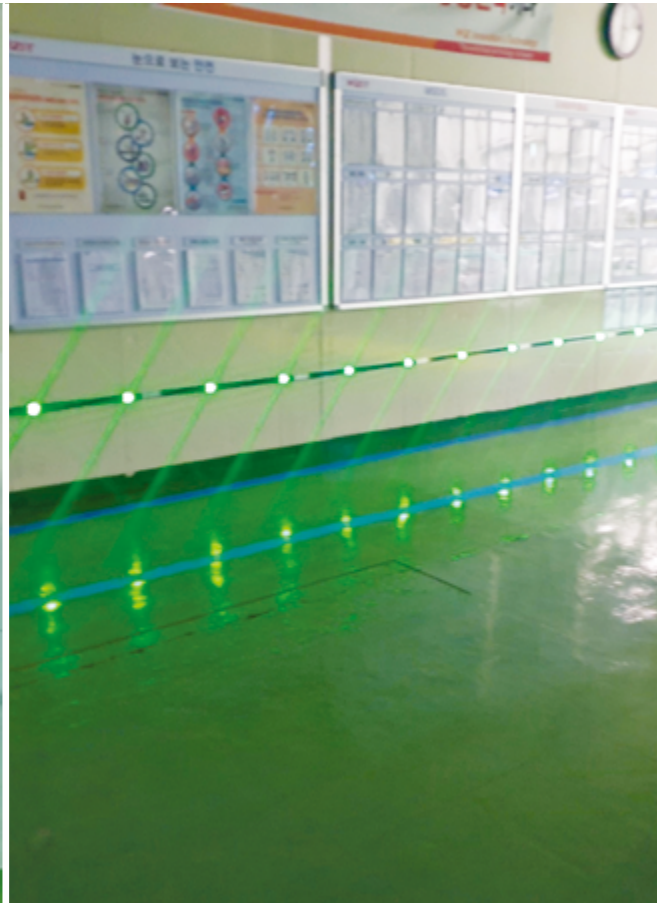
LED 피난유도선 설치

⚠ 비상대피로가 바닥에 작게 표시되어 있어 잘 보이지 않았으며, 응급 상황 시에는 더욱 발견하기 어려워 혼란이 있을 것으로 예상됨
