안전한 산업단지, 서비스디자인으로 만든다

**SERVICE DESIGN
FOR SAFE
MANUFACTURING
ENVIRONMENT**

Case 1 지게차 사고예방 안전서비스디자인

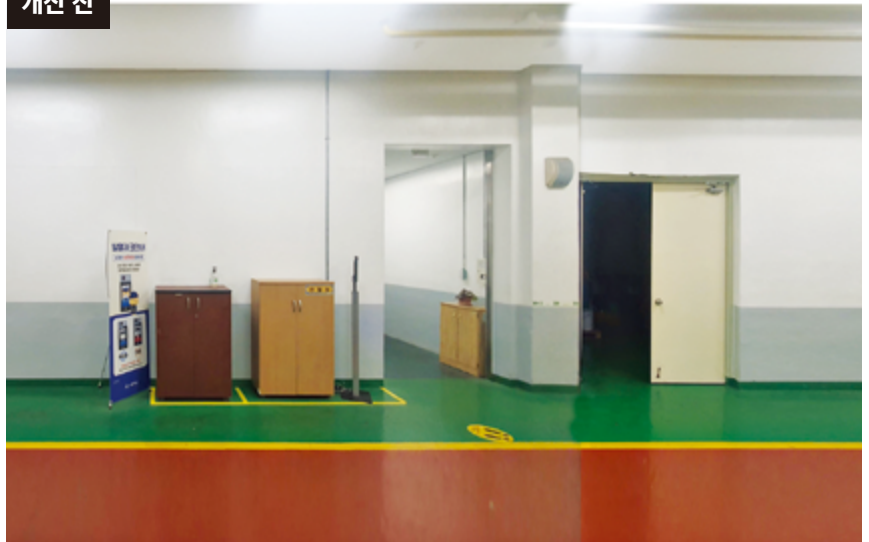
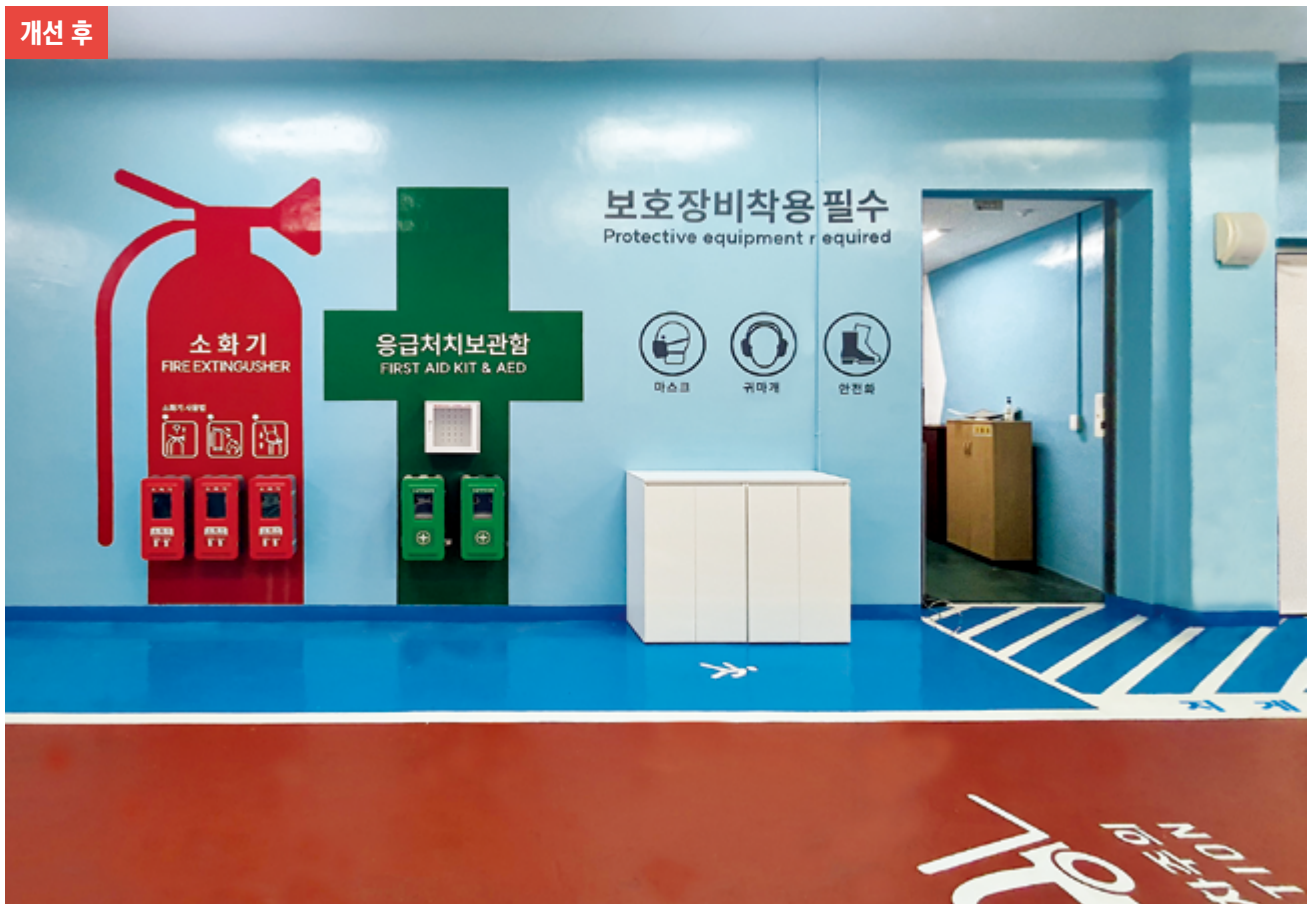
안전 대응 구역 설치

❌ 소화기나 보호구가 곳곳에
비치되어 있으나 한 눈에 알기
어렵고, 소화기 사용법을 모르거나
보호구 착용이 잘 지켜지지 않는
등의 문제가 있음
