산업단지 안전디자인,
서비스디자인으로
안전한 작업장 만들기

SAFE MANUFACTURING
ENVIRONMENT
CREATED BY
SERVICE DESIGN

한국디자인진흥원과 한국산업단지공단은 2021년부터 산업단지 내 안전사고 예방을 위해 근로자 중심의 서비스디자인 개발과 실증을 통한 안전서비스디자인사업을 추진하고 있습니다. 2024년 안전서비스디자인 사례집은 기업들이 서비스디자인을 활용해 인간 중심의 안전한 근무환경을 구축하기 위한 참고 자료로 활용될 수 있을 것입니다.

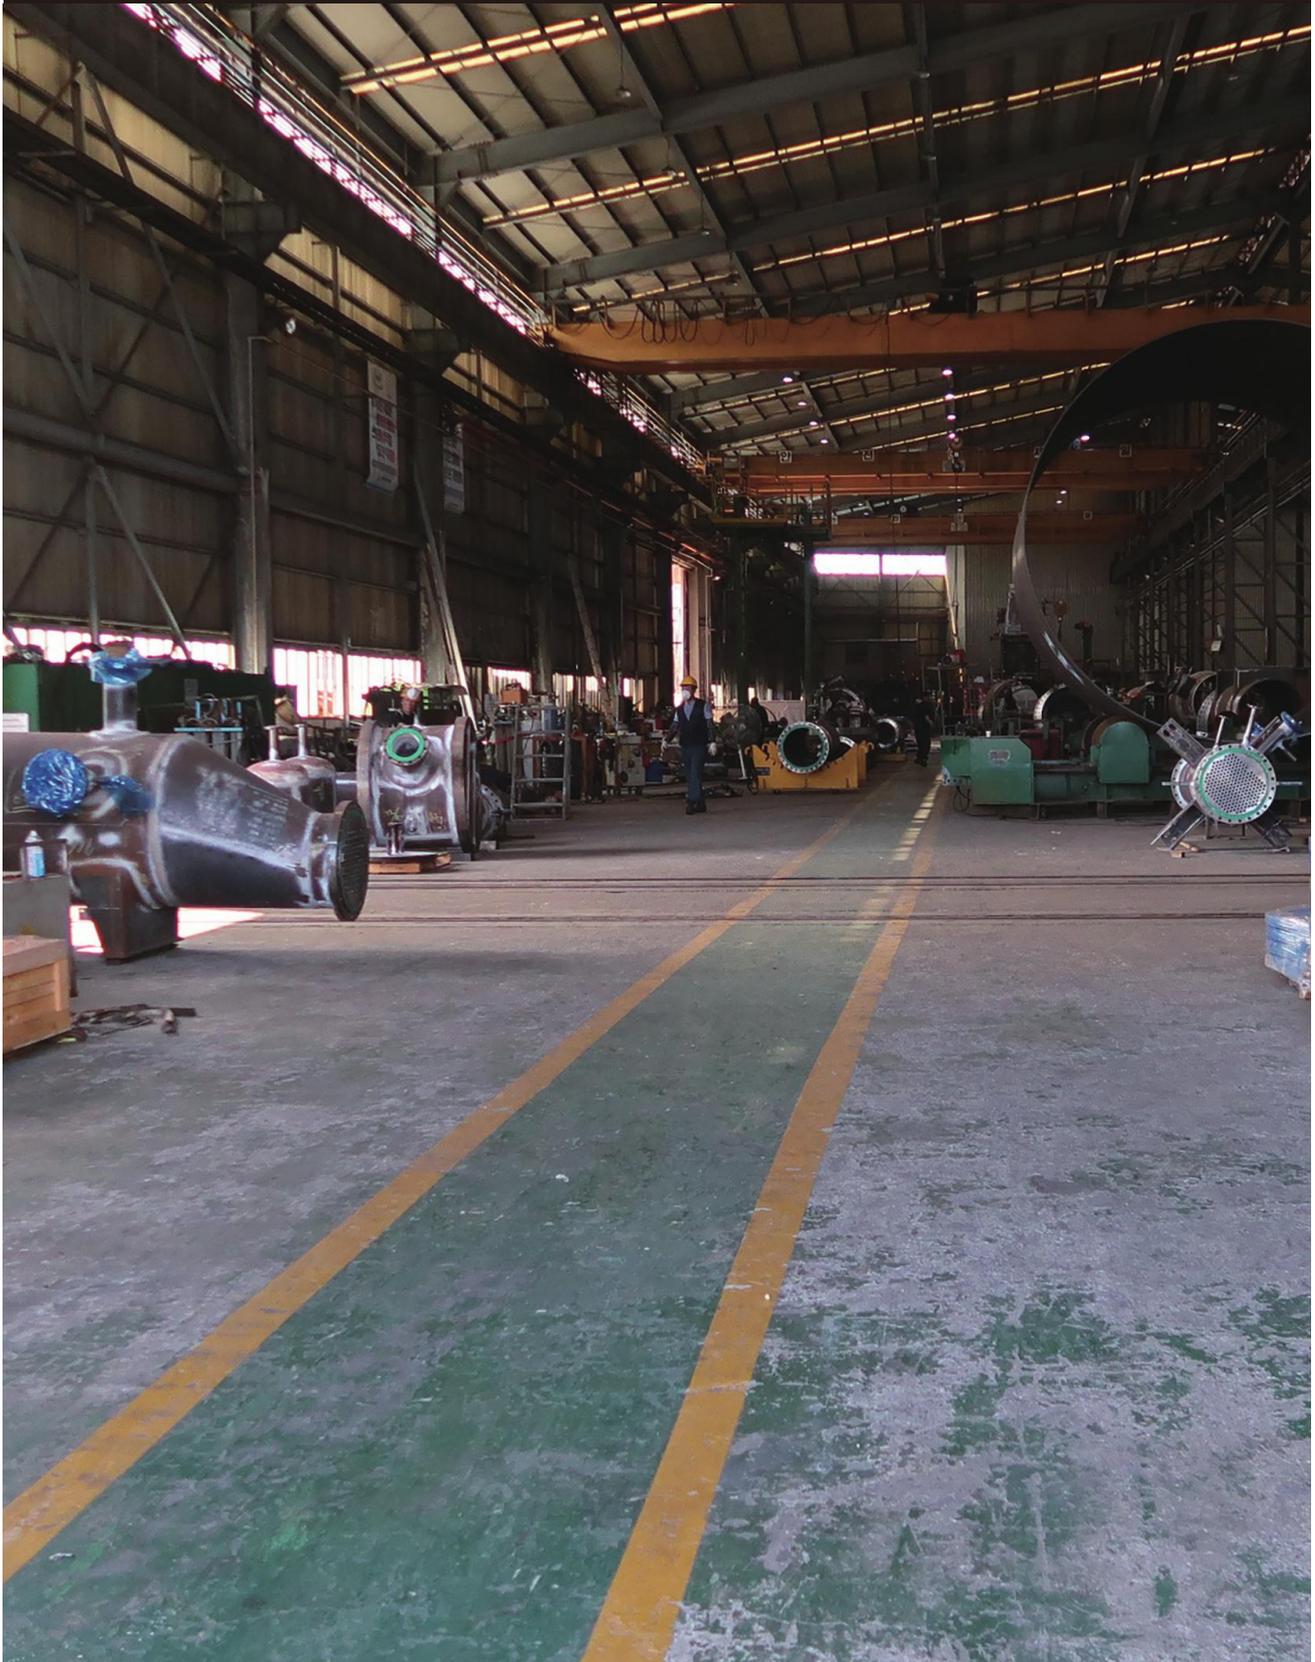
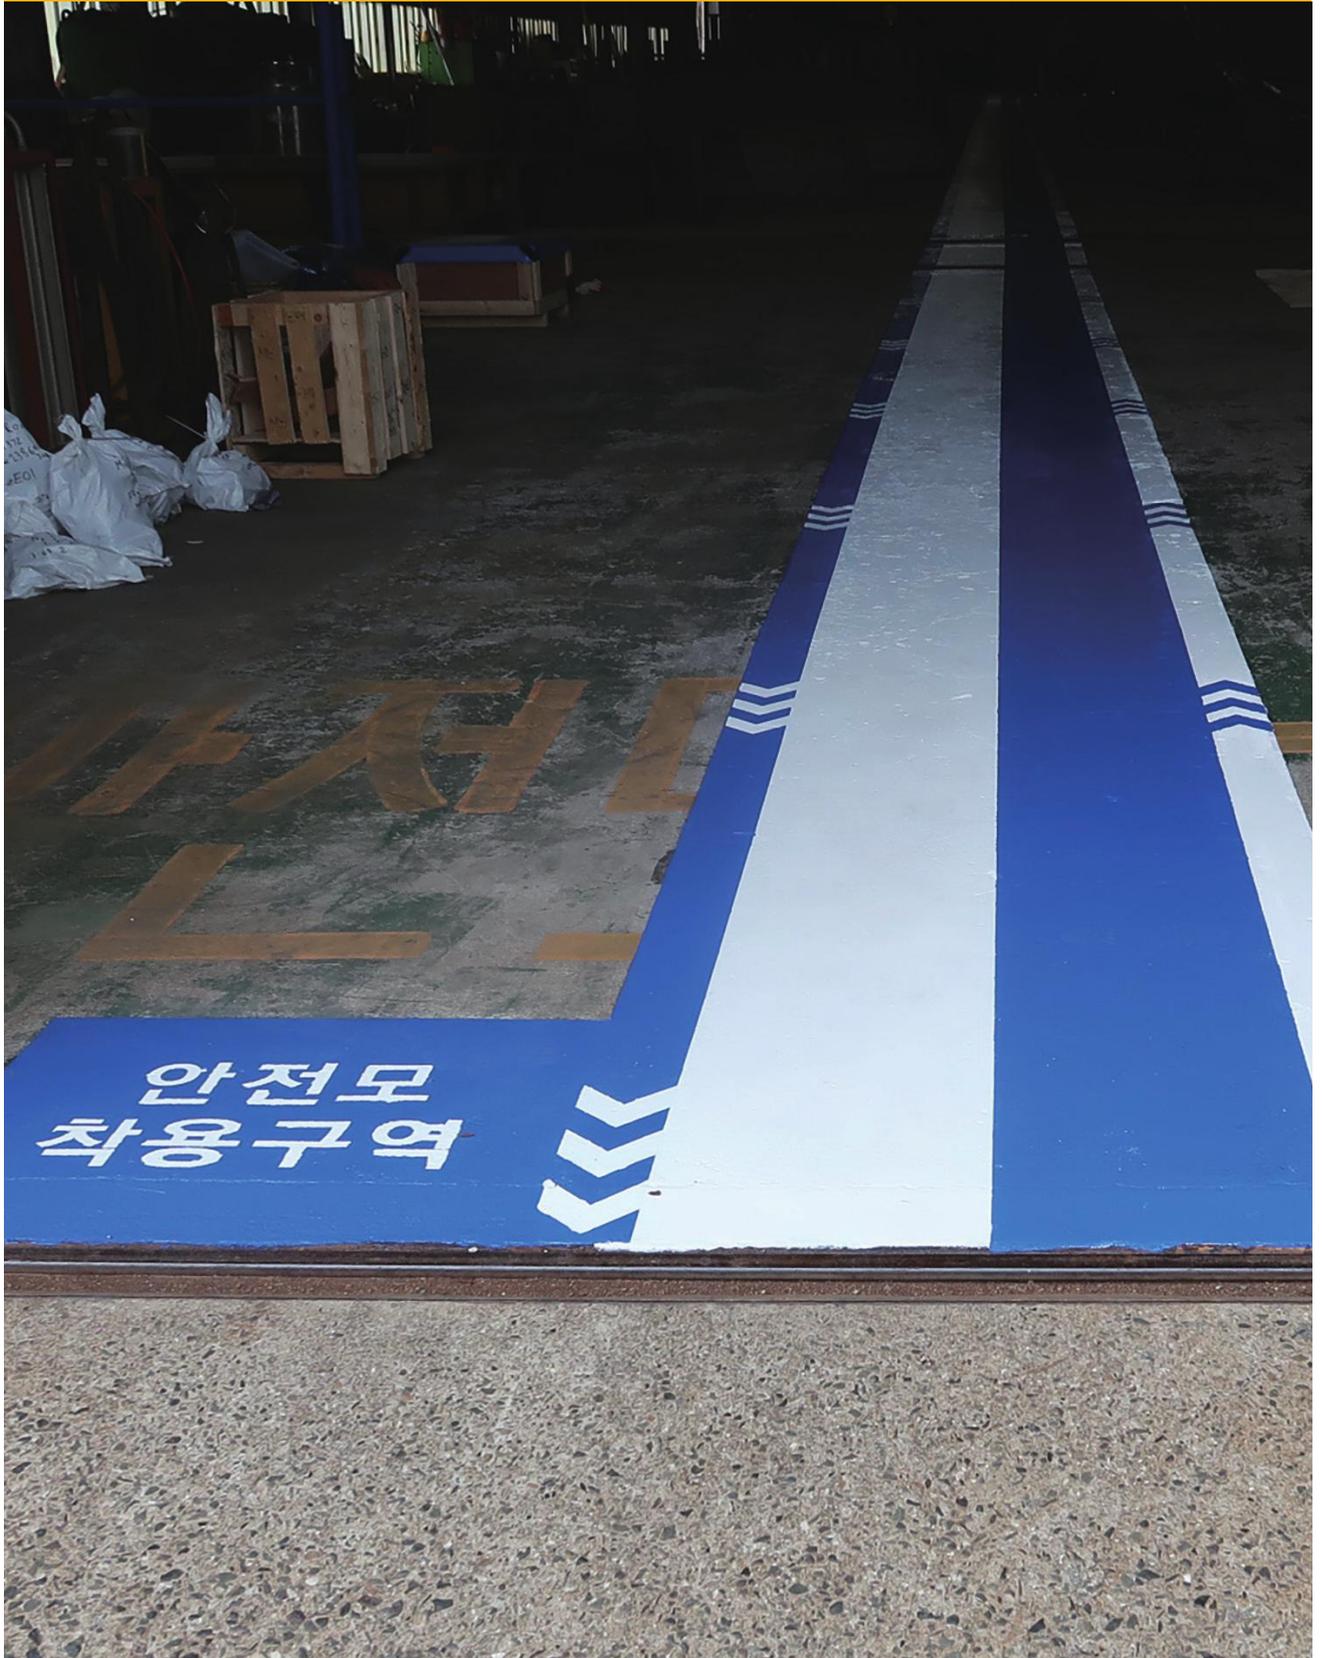
[이슈] 작업장 진입부에 안전모 착용 안내 정보가 부족하거나 시인성이 낮아, 작업자가 보호장비 착용 여부를 인지하지 못한 채 출입하는 사례가 반복될 가능성이 존재함

[개선] 보호구 착용을 유도하기 위해 출입부 바닥에 시각적 유도선 및 '안전모 착용구역' 문구를 명확히 표시함

[개선] 고대비 색상과 방향 화살표 등 직관적 시각정보로 작업자의 안전행동을 유도함

[개선] 출입 동선에서 안전장비 착용 인식을 강화함으로써 작업자 스스로의 경각심을 높이고 작업 전 준비행동을 촉진함

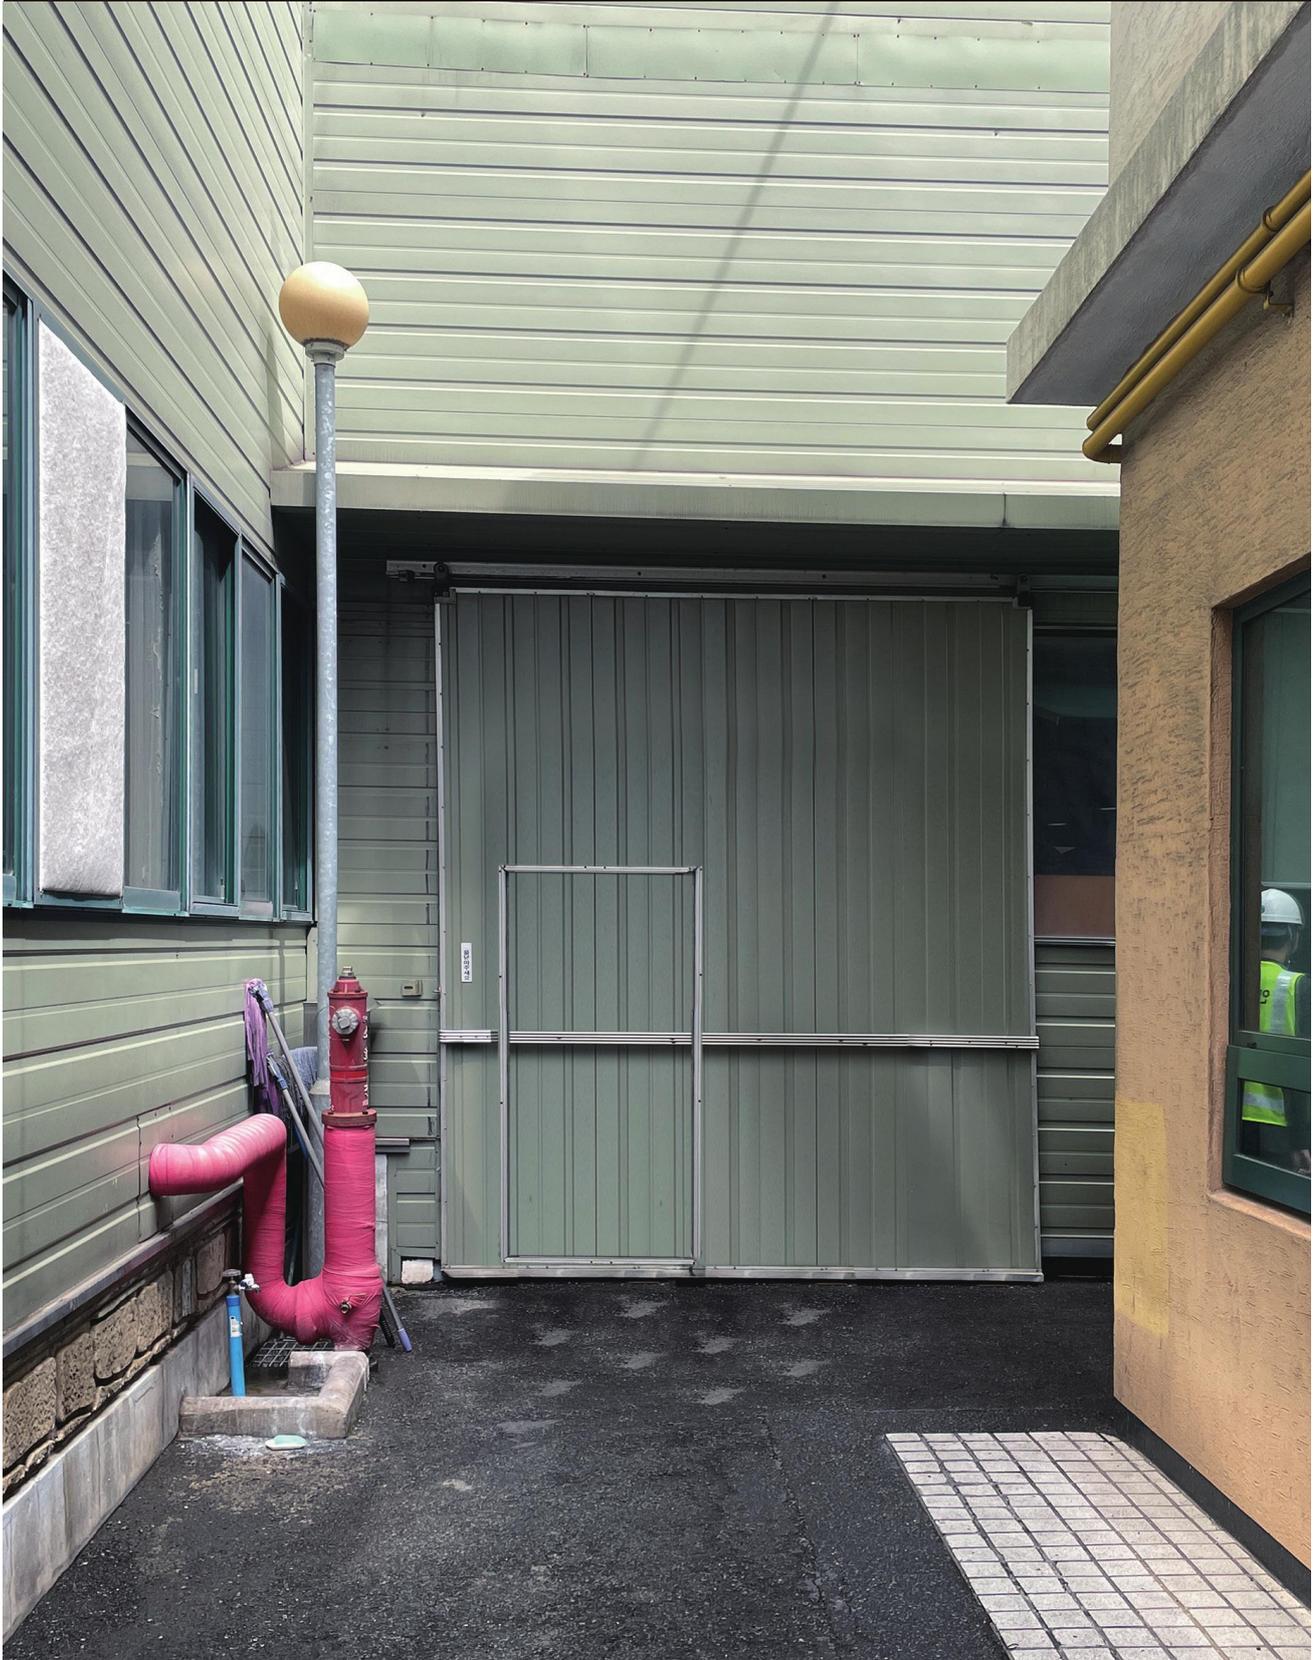
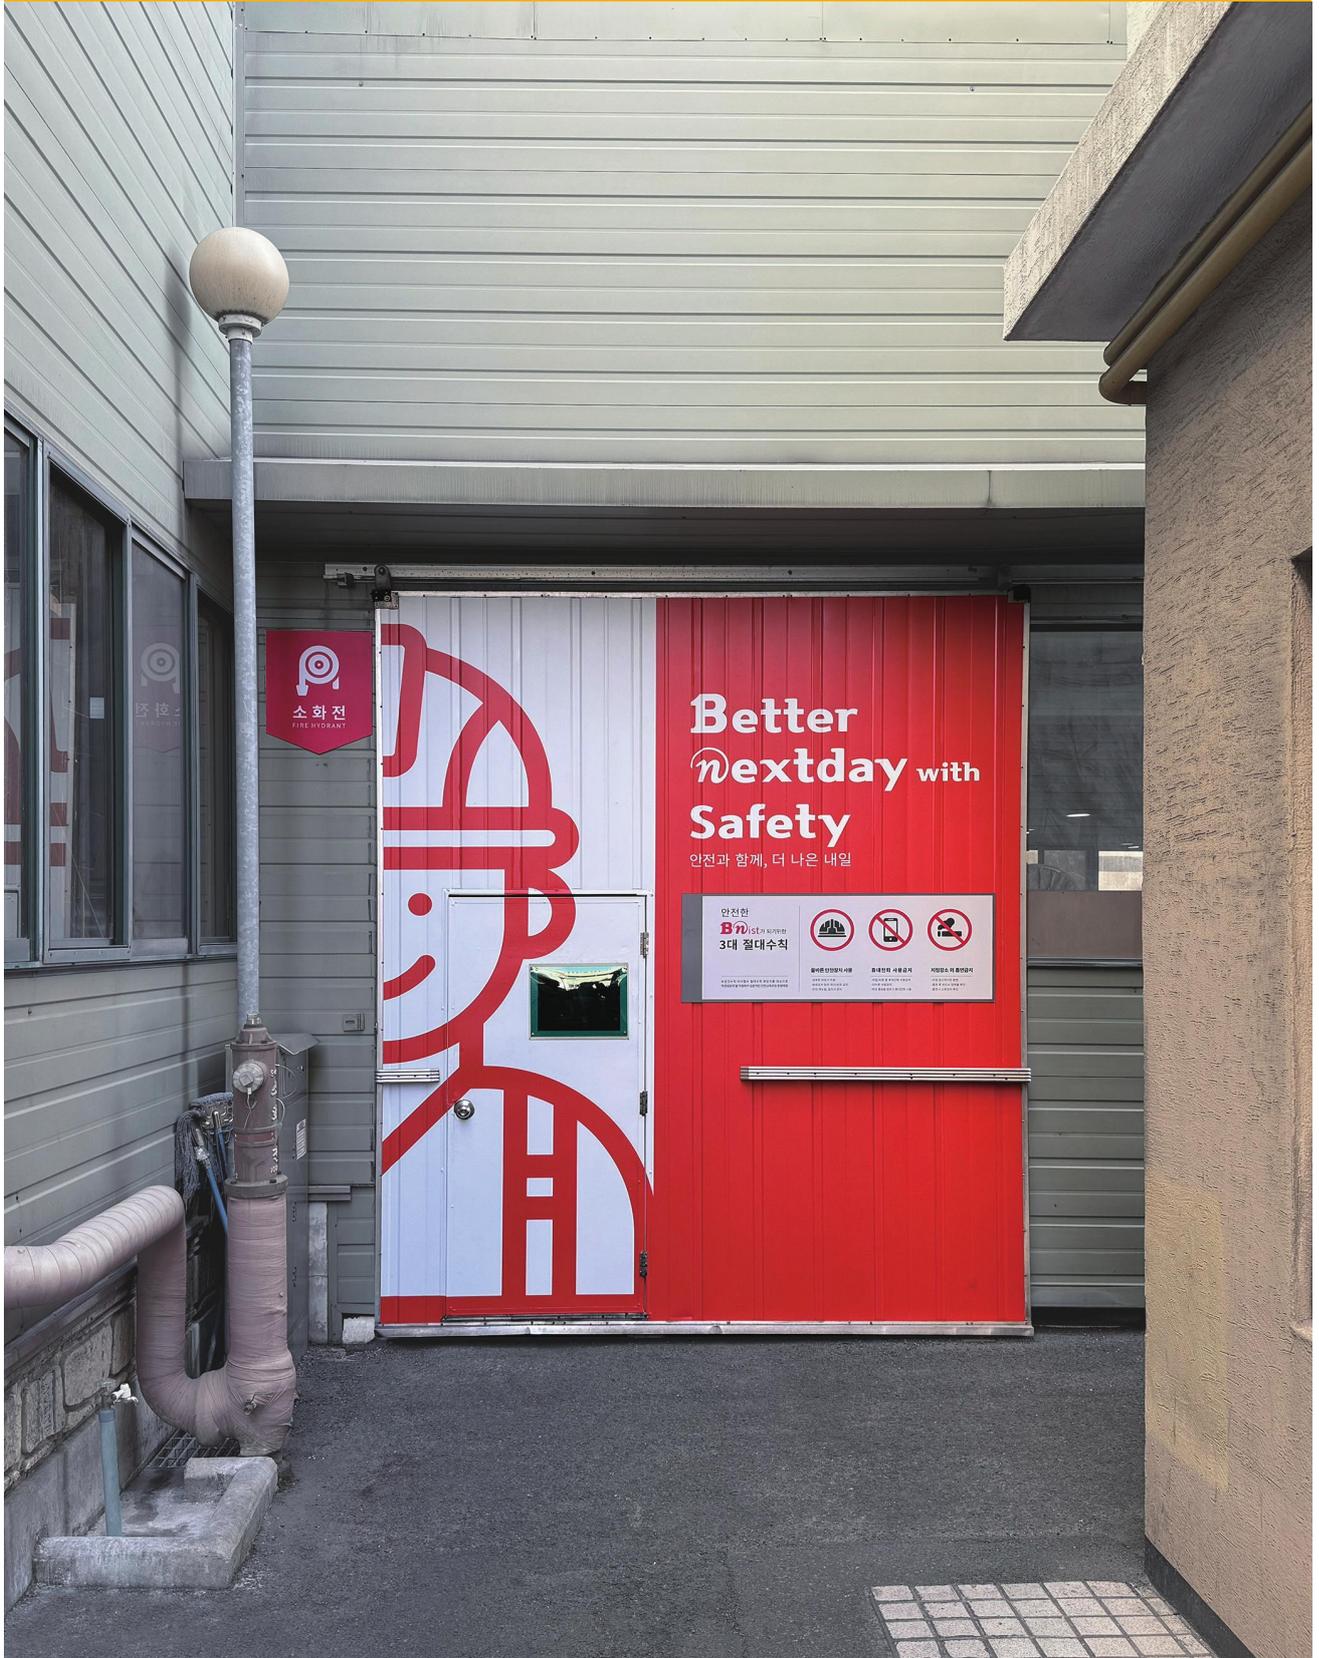
[이슈] 모든 직원이 함께 공유할 수 있는 안전 콘텐츠가 부족하고, 일상적으로 안전 의식을 높일 기회 또한 충분하지 않았음

[개선] 작업자들의 안전 의식 향상을 목적으로, '김비엔'이라는 친숙한 페르소나를 활용해 시각적 안전 브랜딩을 제작함

[개선] 강렬한 오렌지와 흰색의 대비를 통해 시인성을 확보하고, 'Better Nextday with Safety'라는 메시지를 강조함

[개선] 안전과 일상의 연계를 자연스럽게 유도하고, 브랜드 요소를 반복 노출하여 행동 습관 형성과 인식 개선을 도모함

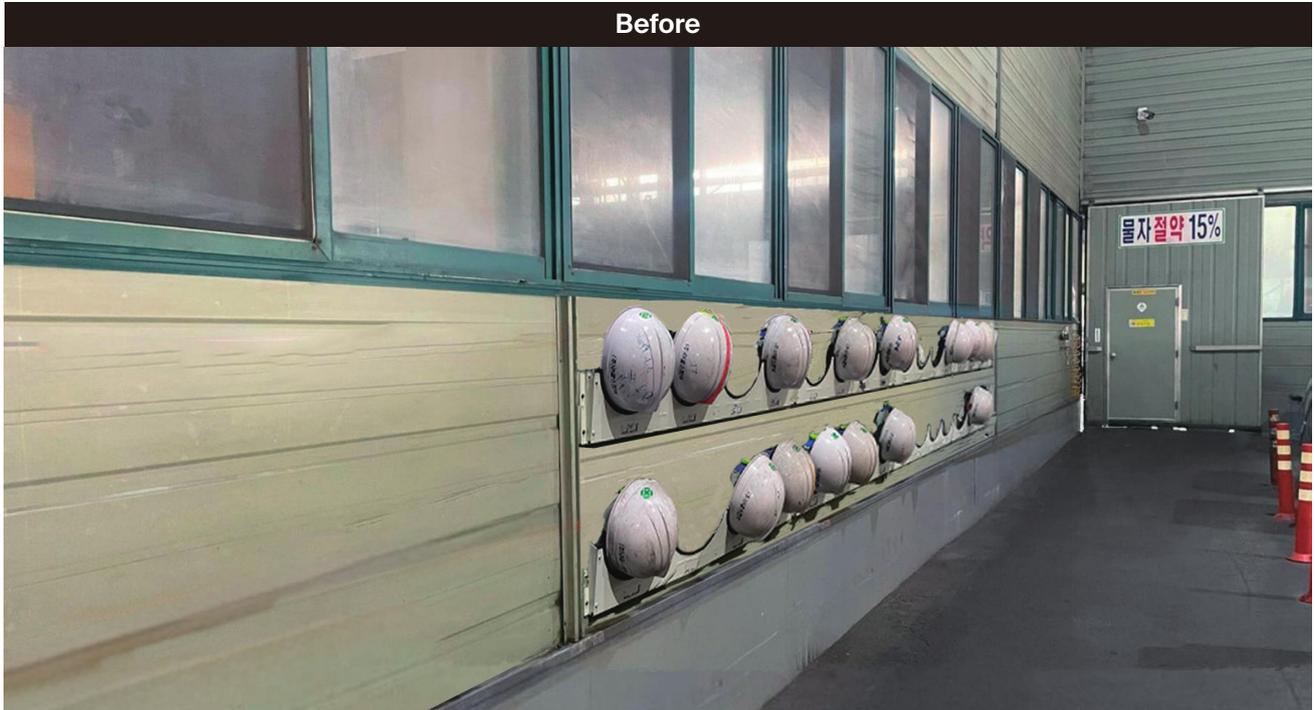
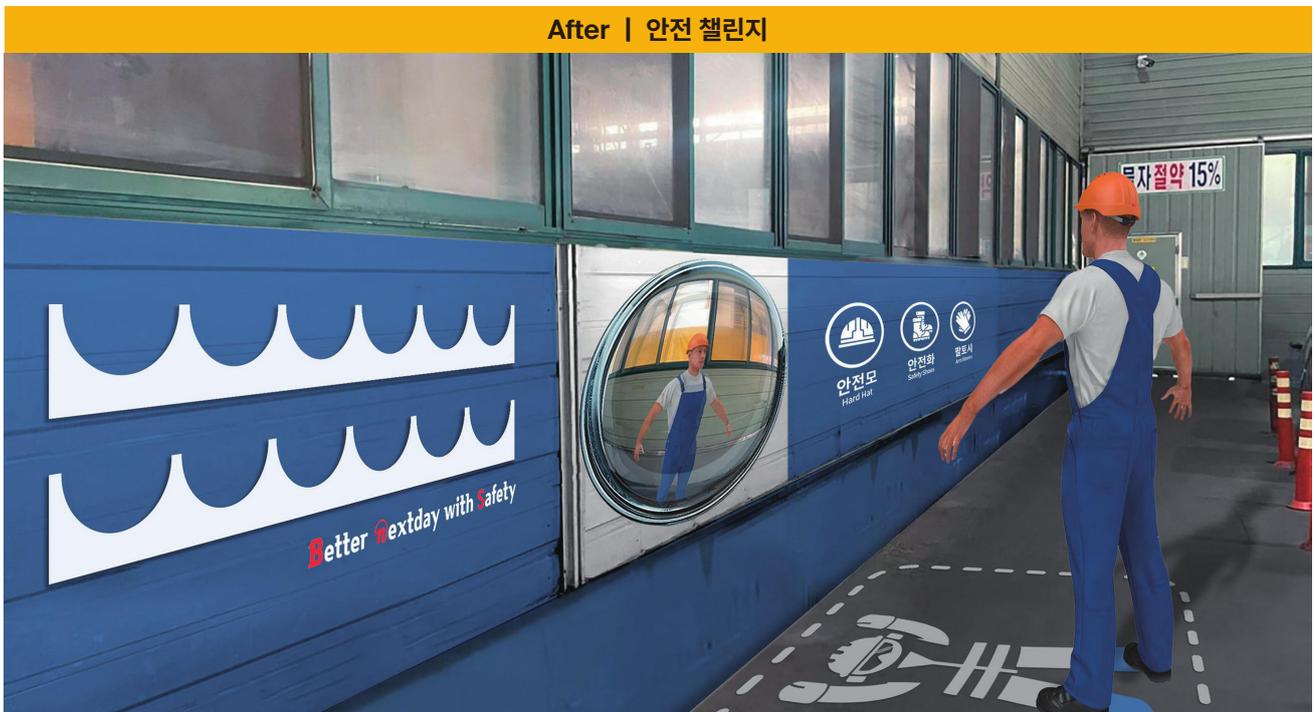
[이슈] 근로자들이 보호구 착용 여부나 안전 태도를 스스로 점검할 수 있는 체계가 부족했음

[개선] 안전 행동 구간을 조성하고 거울과 그래픽을 활용해 직관적인 행동을 유도하며, 반복 경험을 통해 안전의식을 높이고 작업 전 심리적 전환을 지원함

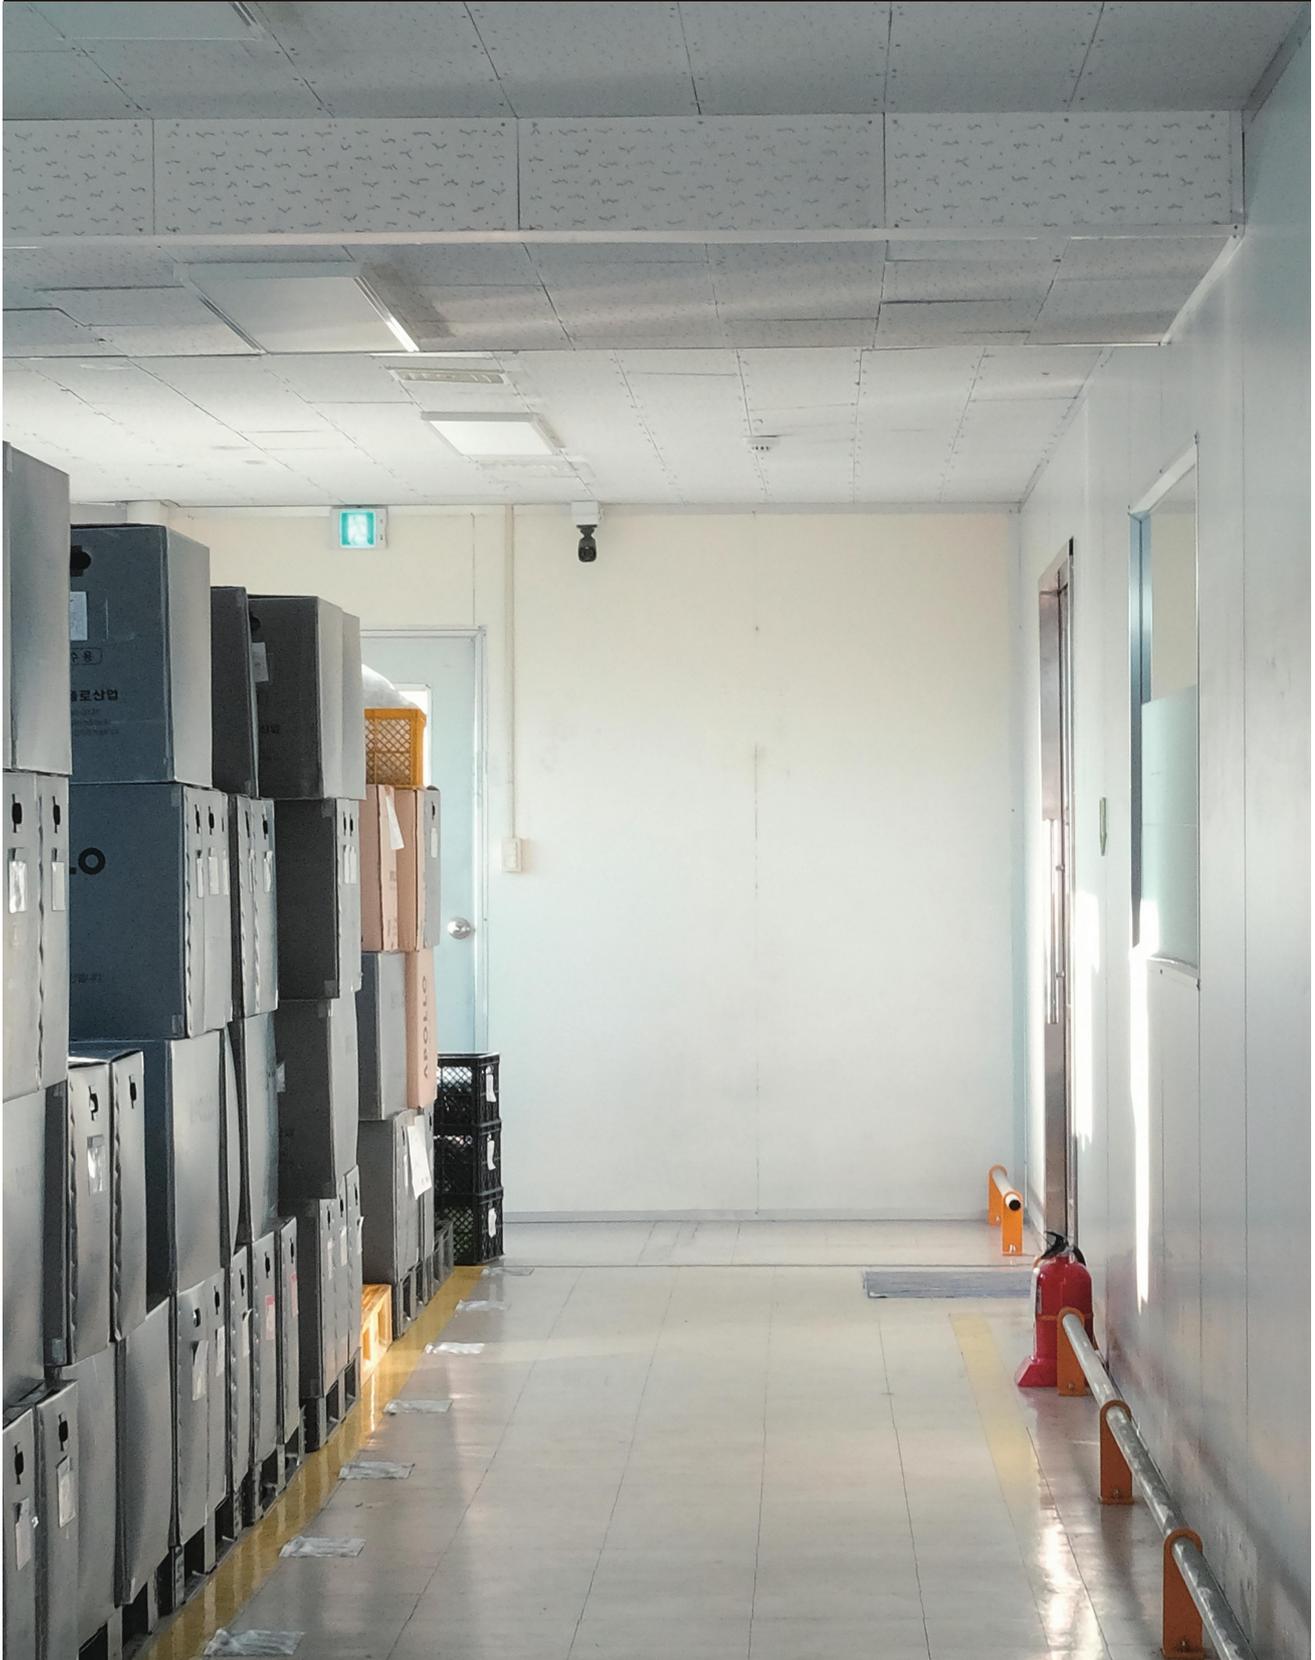
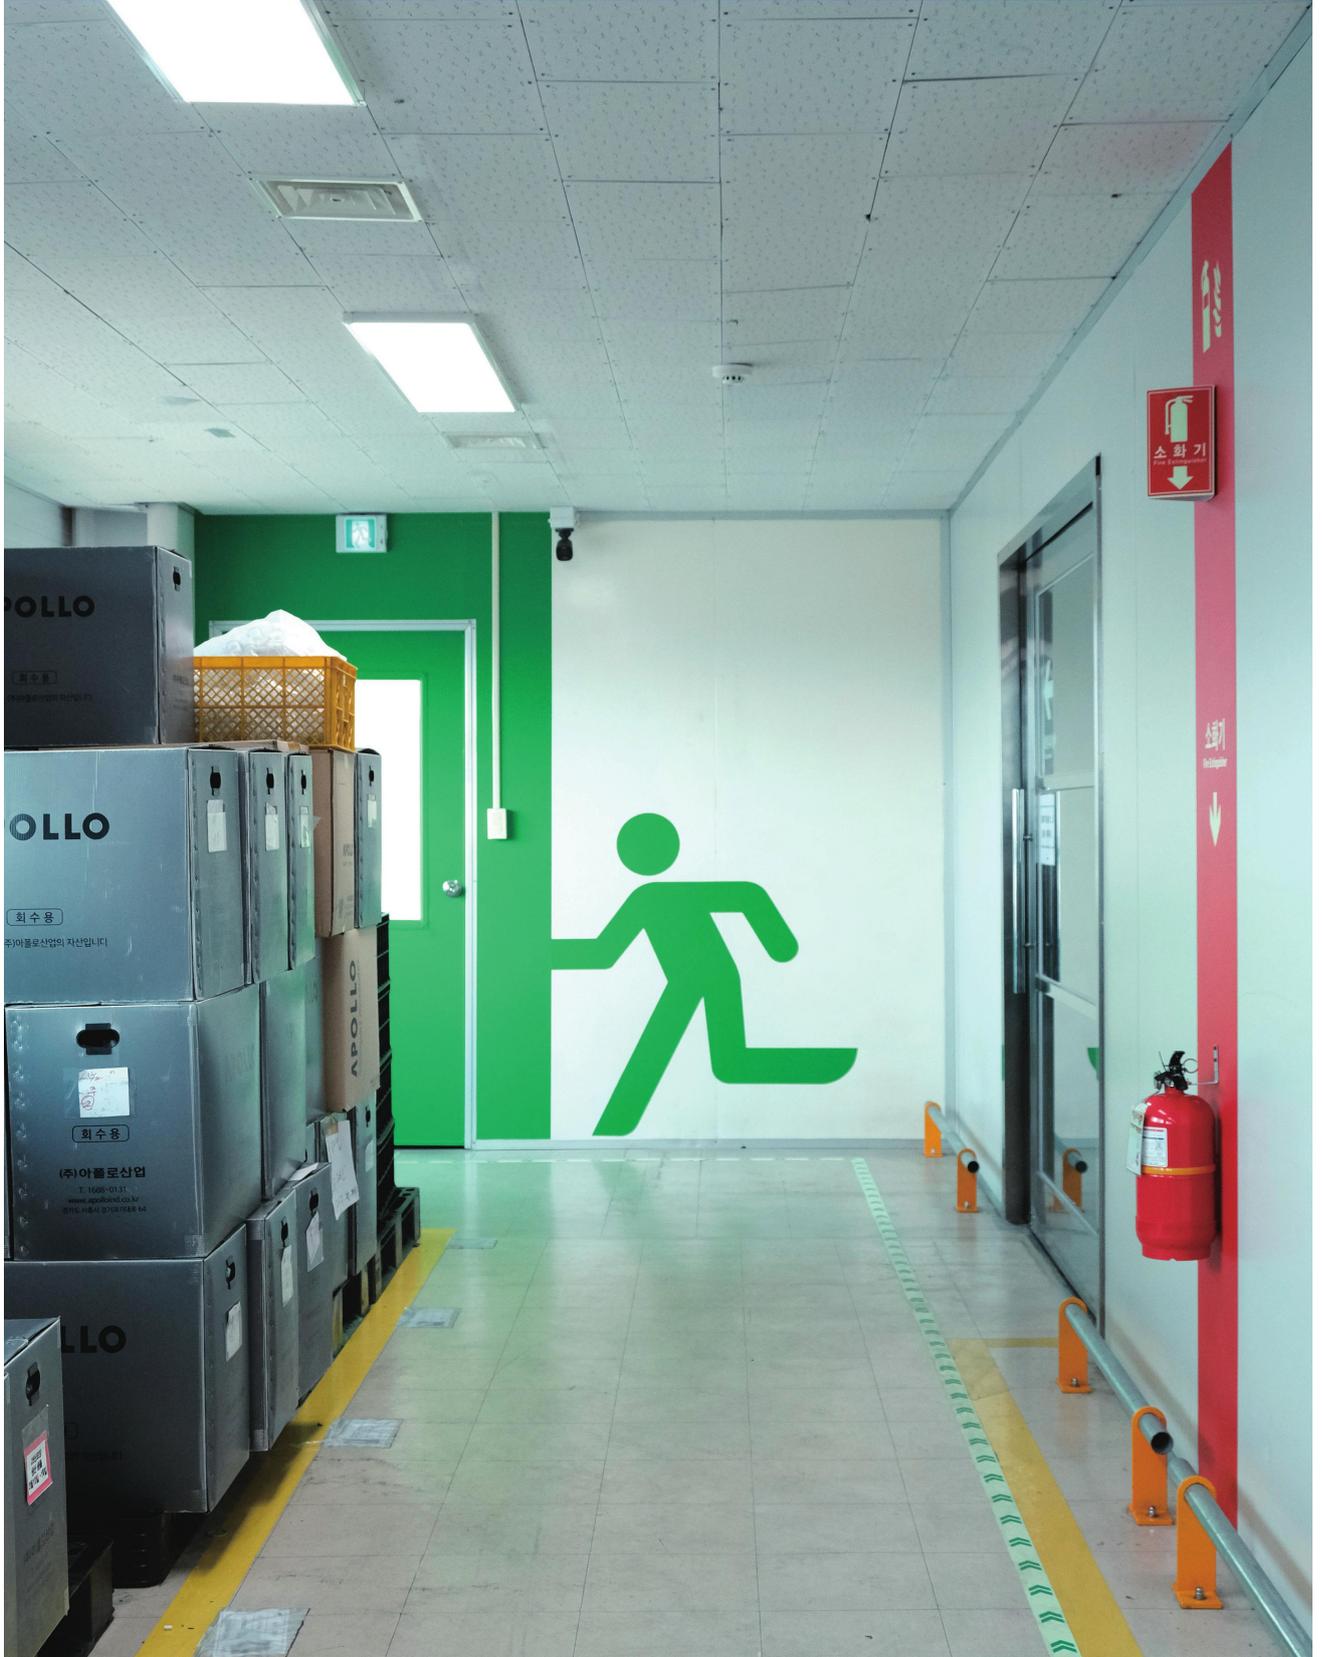
[이슈] 긴 동선 끝에 자리하고 있는 비상구 위치 사인 시인성이 매우 낮으며 유도등이 없어 비상시 출입구 찾기가 어려운 상황임

[개선] 멀리 있거나 설비에 의해 가려진 상태에서도 쉽게 식별할 수 있도록 시인성을 개선하고 주변 환경을 정리함

[개선] 구역을 명확히 구분하고 시각적 코드를 부여하여 비상시 의사소통을 원활하게 함

[개선] 도형 픽토그램을 활용하여 대피 경로를 직관적으로 안내함

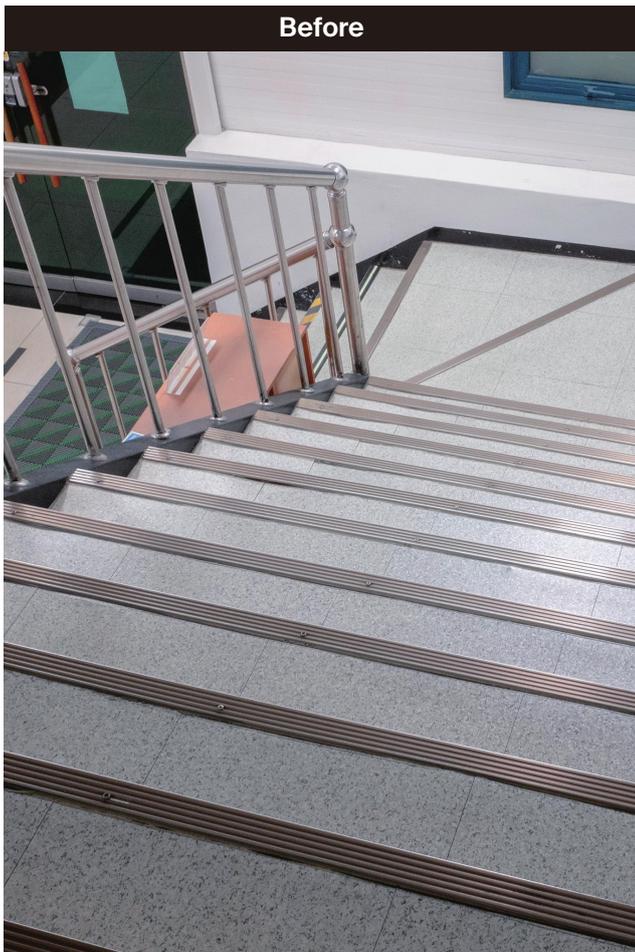
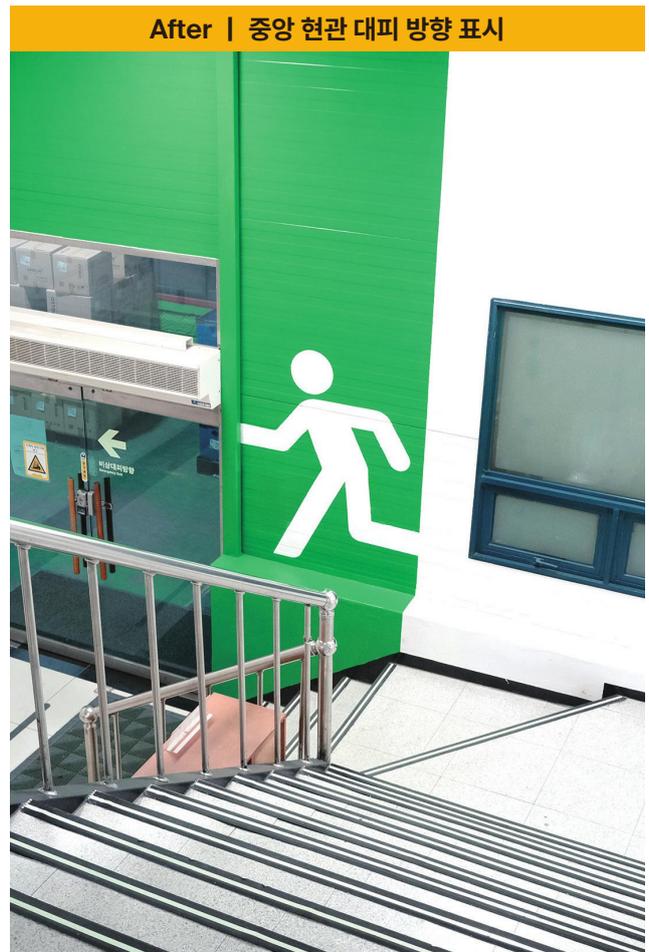
[이슈] 비상시 다수 인원이 계단에 몰리면 압사나 충돌 등 위험이 커지는데, 대피 방향까지 불명확해 사고 가능성이 더욱 높았음
[개선] 직관적인 표시로 대피 동선을 안내하고, 미끄럼 방지와 축광을 적용해 암전 상황에서도 안전한 대피가 가능하도록 개선함

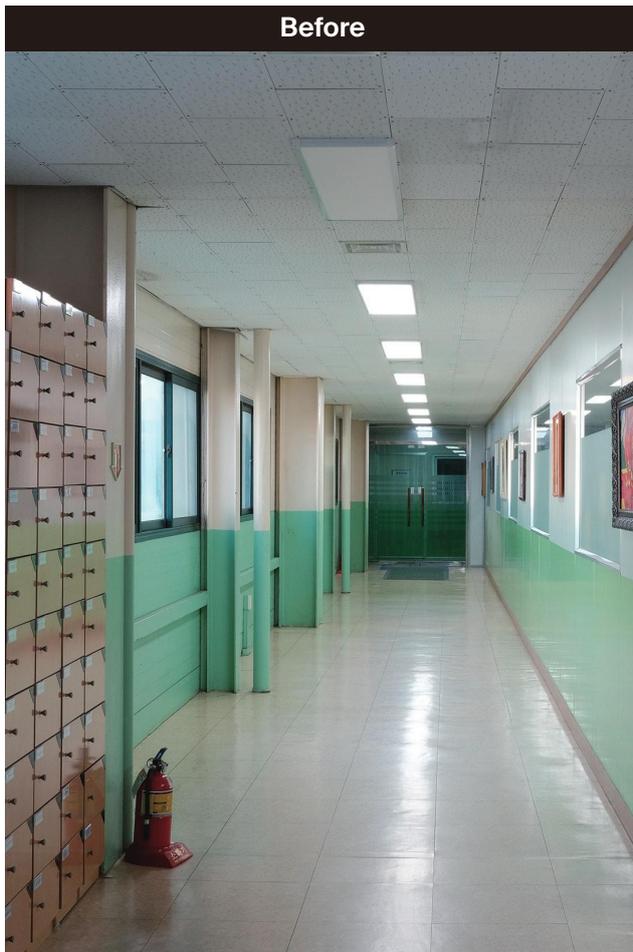
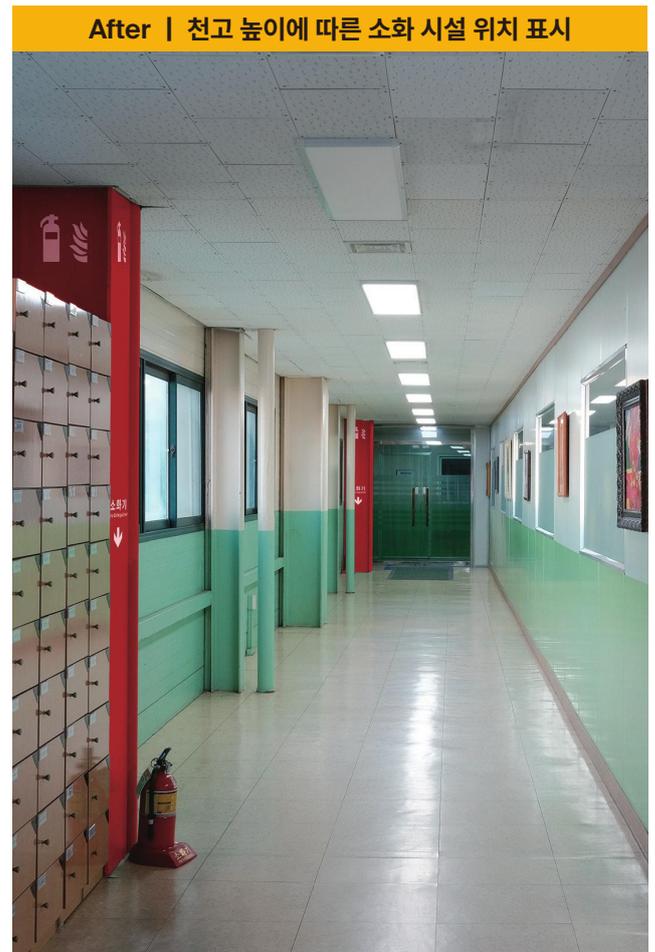
[이슈] 소화 시설 안내 사인이 설비보다 낮은 위치에 있어 복도 내 여러 지점에서 식별하기 어려웠음

[개선] 기둥 전체를 활용해 소화물품의 위치가 어느 곳에서도 잘 보이도록 하여, 비상 상황 시 신속한 대응이 가능하도록 함

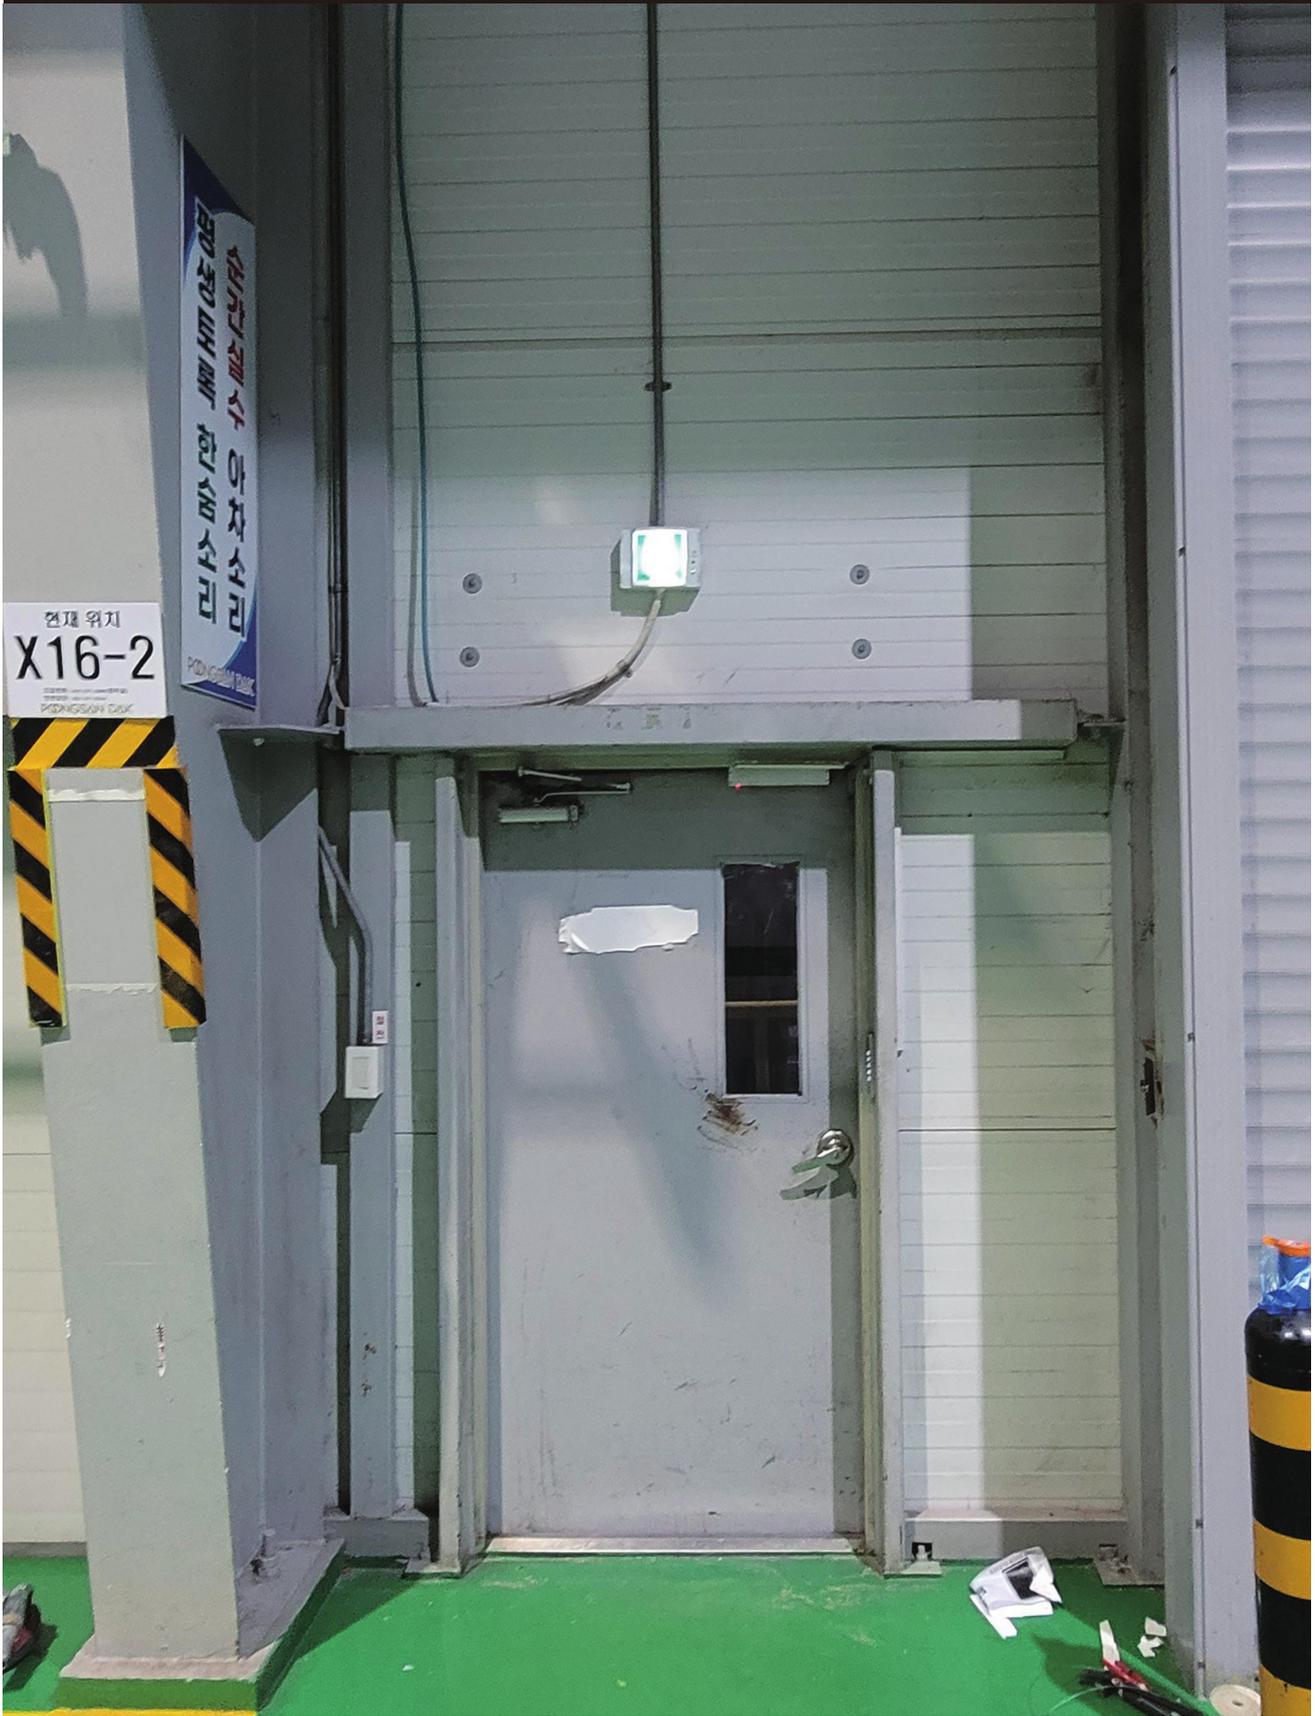
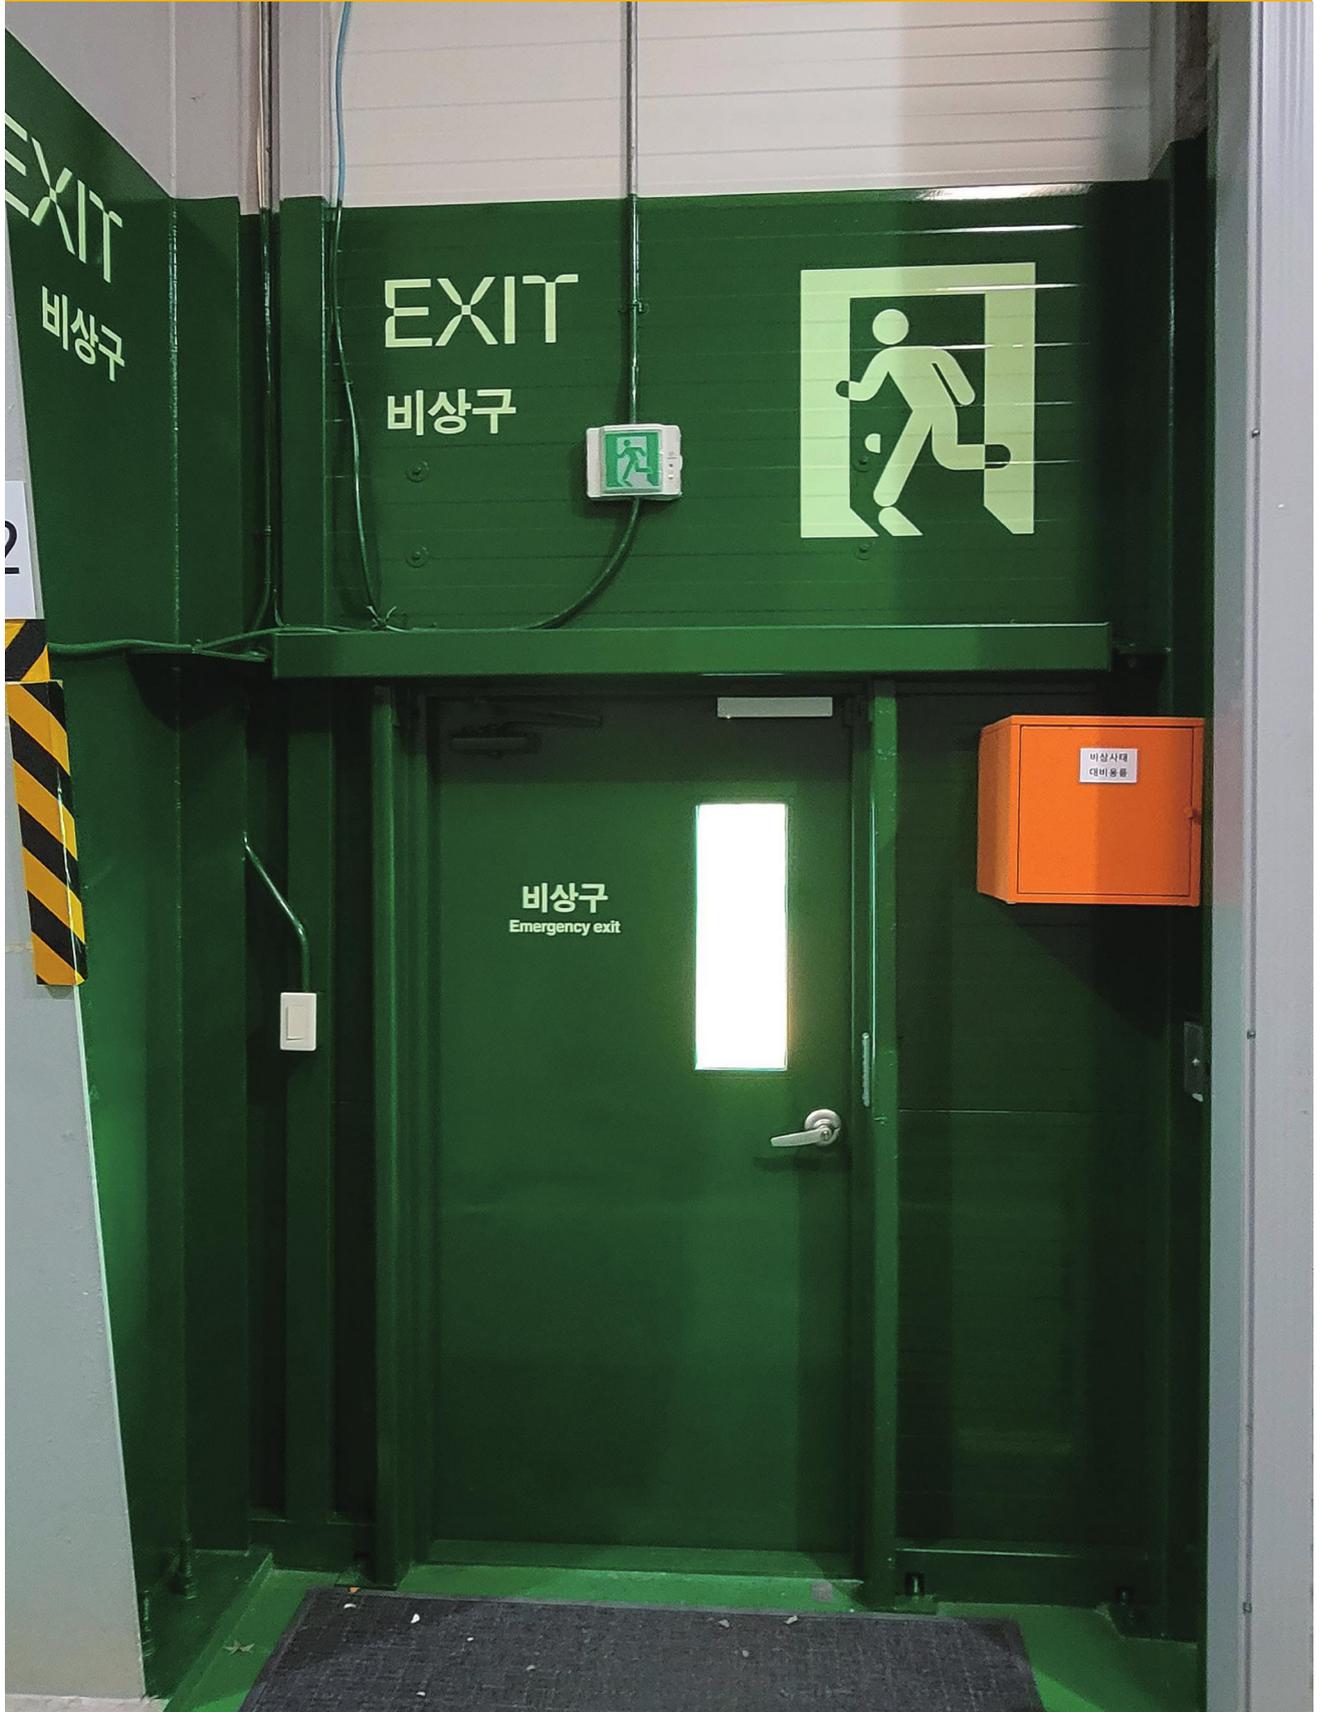
[이슈] 비상 상황 발생 시 벽면이나 바닥에 대피 방향 표시가 없거나 잘못 표기되어 있어 실제 대피 경로를 찾기 어렵고, 신입 근로자나 긴장 상태의 작업자가 즉각적으로 행동하기 어려운 구조임

[개선] 벽면과 바닥을 연결한 연속형 사각 설계를 통해 한눈에 비상대피 경로를 인지 할 수 있도록 하여 인지 오류를 최소화함

[개선] 축광 설계를 통해 소등, 정전 시 시인성을 높임
