산업단지 안전디자인,
서비스디자인으로
안전한 작업장 만들기

SAFE MANUFACTURING
ENVIRONMENT
CREATED BY
SERVICE DESIGN

한국디자인진흥원과 한국산업단지공단은 2021년부터 산업단지 내 안전사고 예방을 위해 근로자 중심의 서비스디자인 개발과 실증을 통한 안전서비스디자인사업을 추진하고 있습니다. 2024년 안전서비스디자인 사례집은 기업들이 서비스디자인을 활용해 인간 중심의 안전한 근무환경을 구축하기 위한 참고 자료로 활용될 수 있을 것입니다.

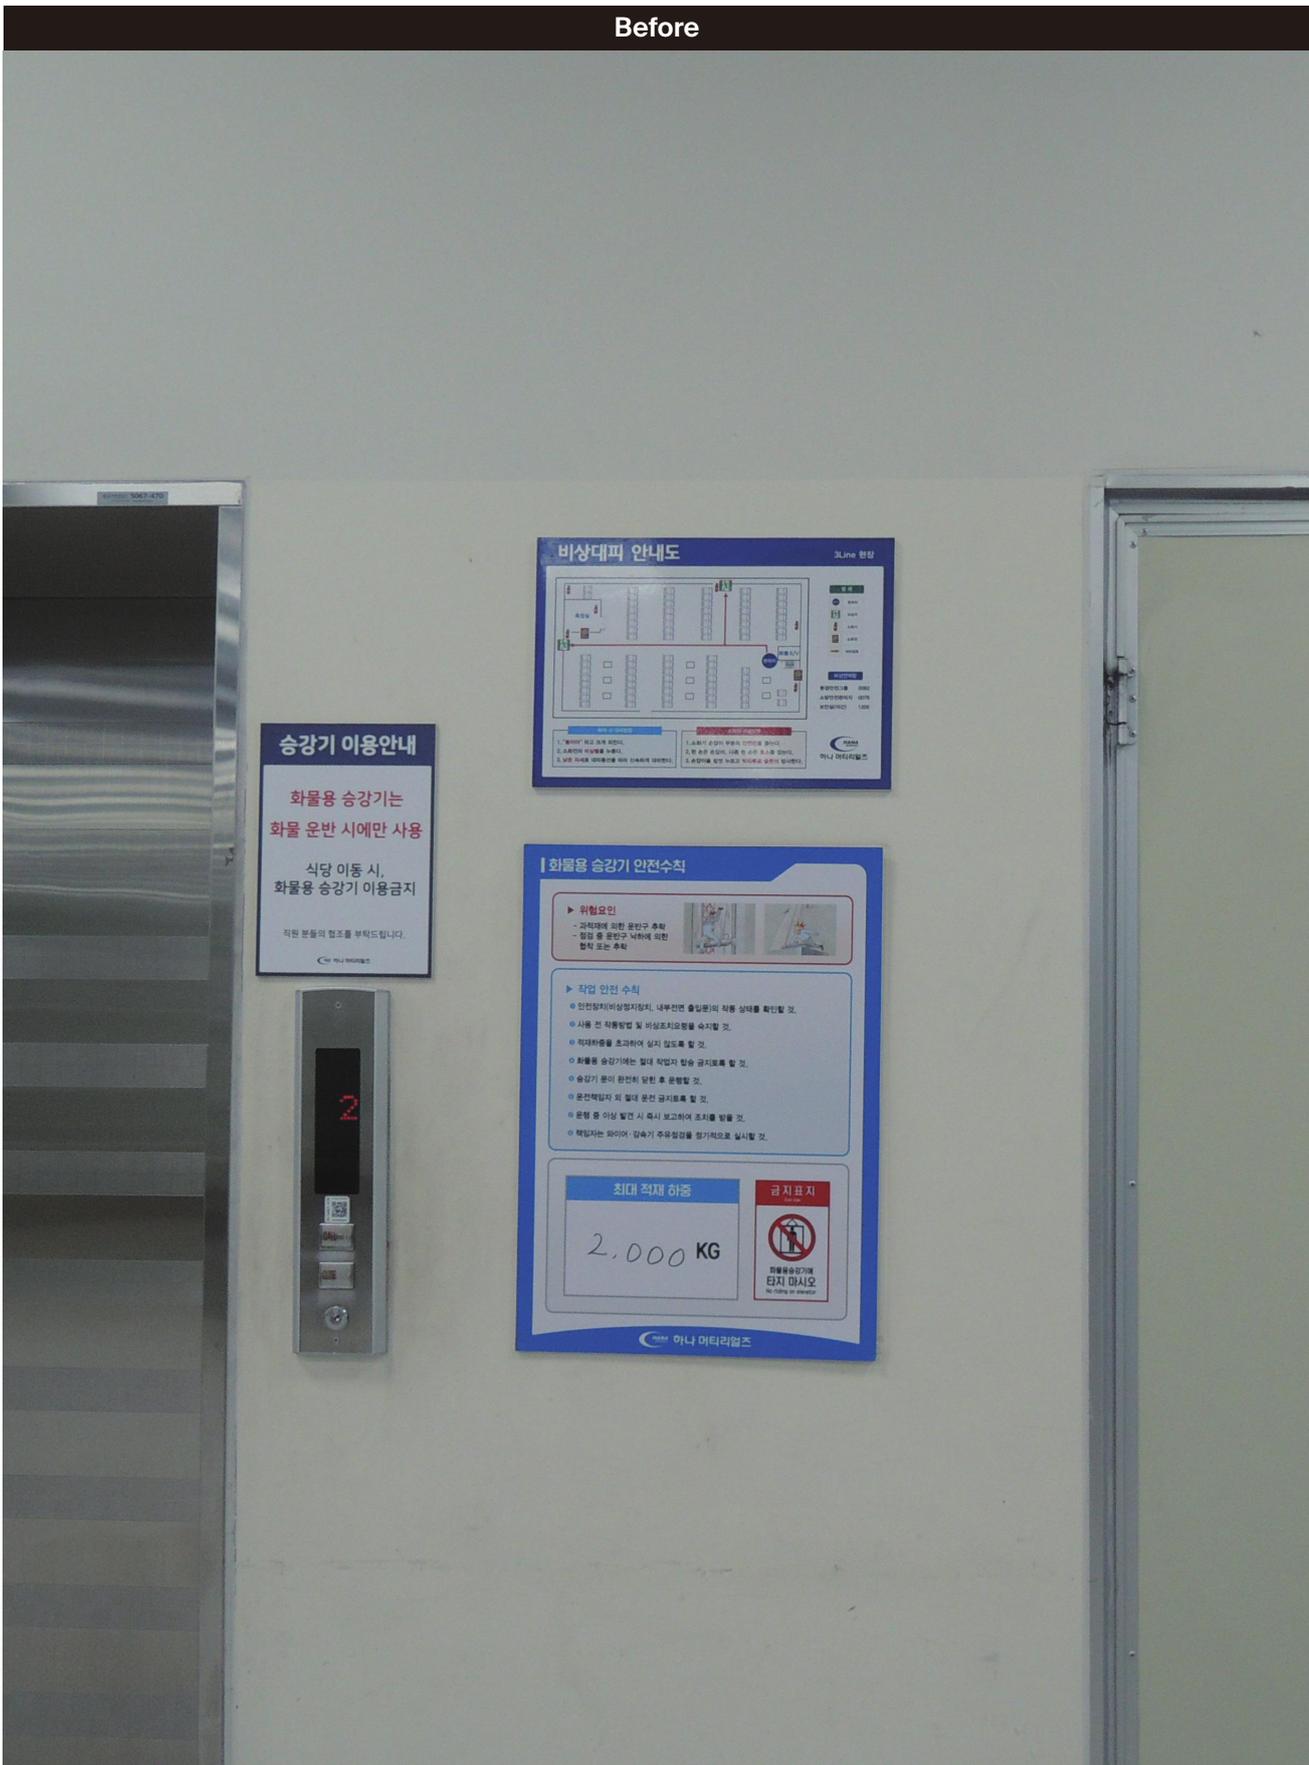
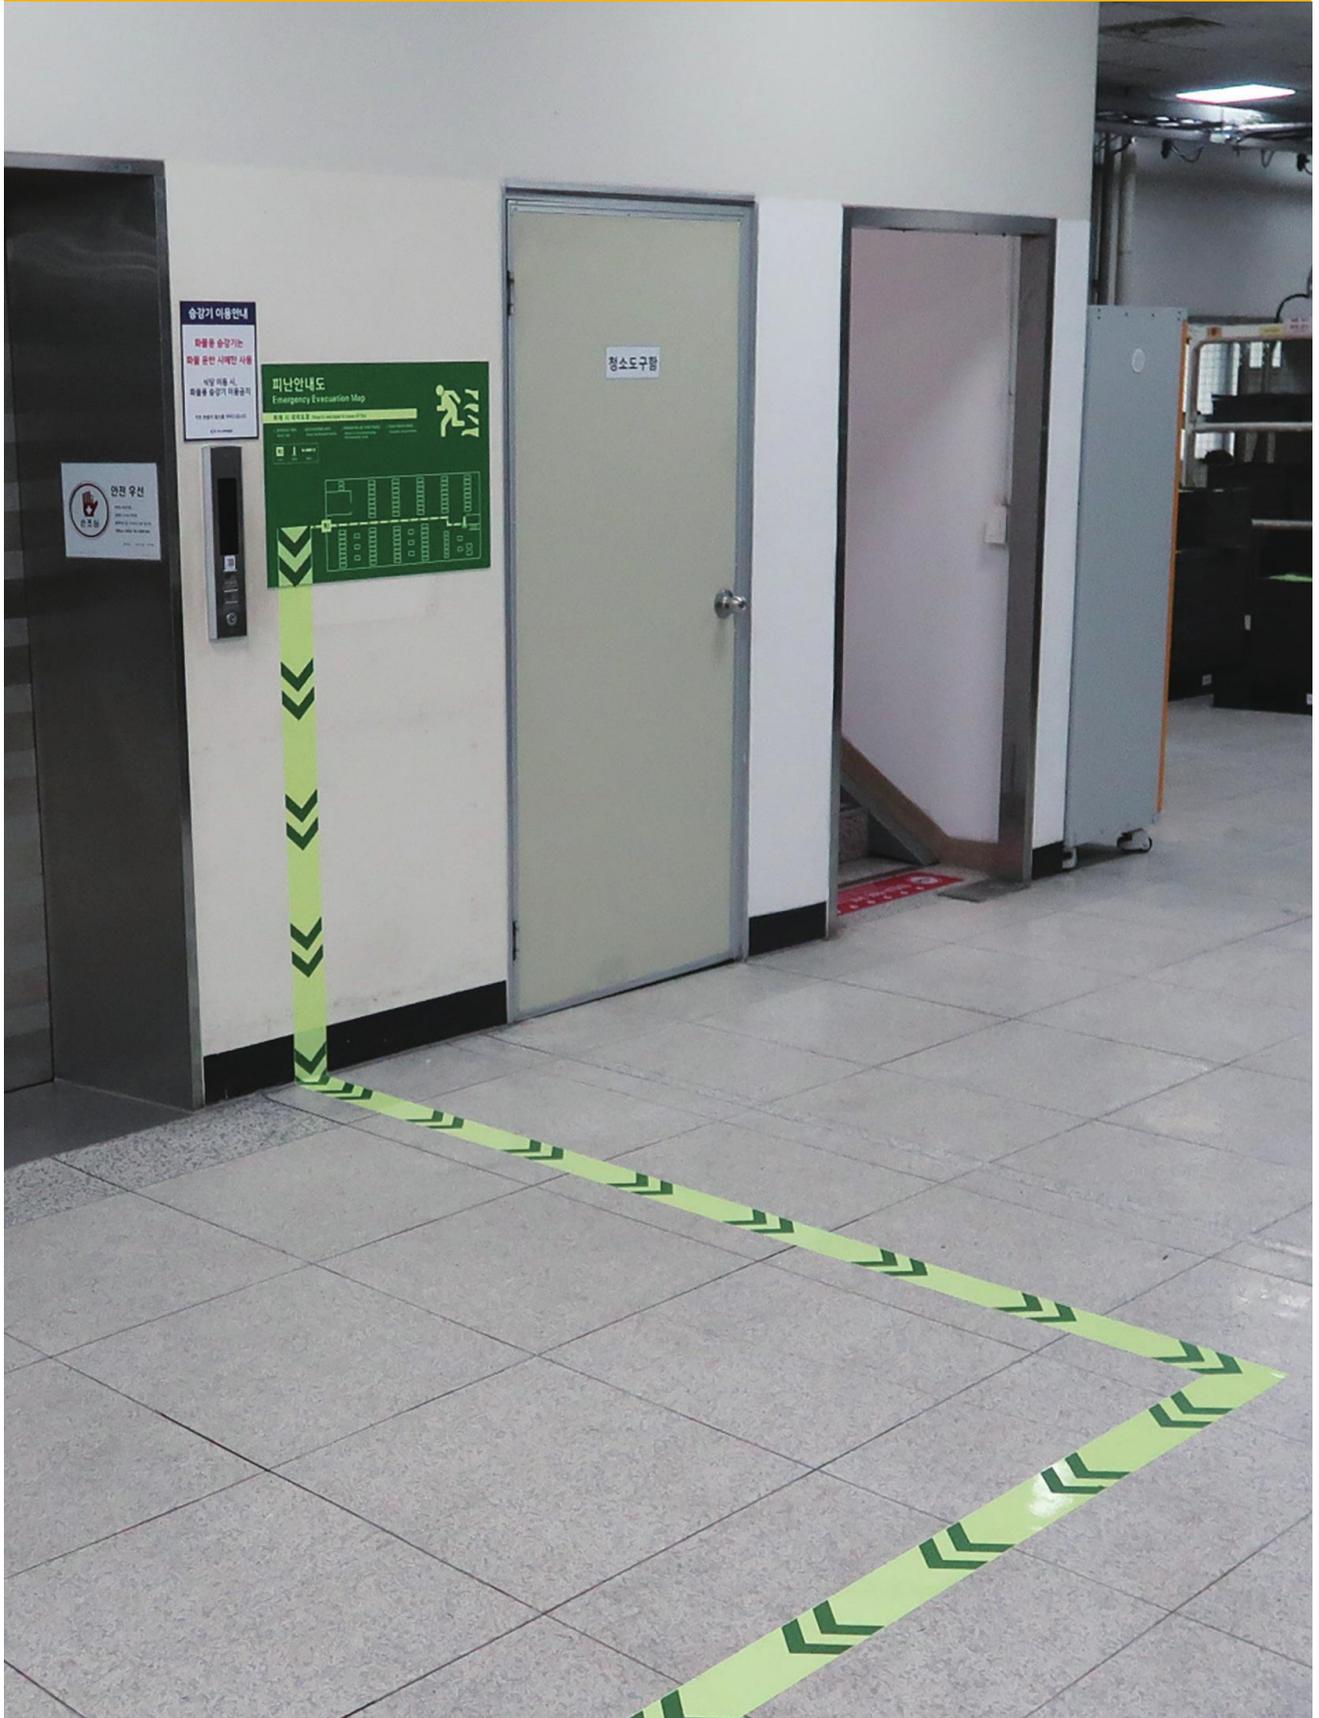
[이슈] 바닥이나 벽에 비상시 대피 방향 표시가 없거나 잘못 표기되어 있어 비상대피로를 알기 어려웠음

[개선] 피난안내도와 벽면, 바닥을 연결하여 한눈에 비상대피로를 알아볼 수 있도록 했으며 신입 근로자나 장애가 있는 근로자도 즉시 대피할 수 있도록 함

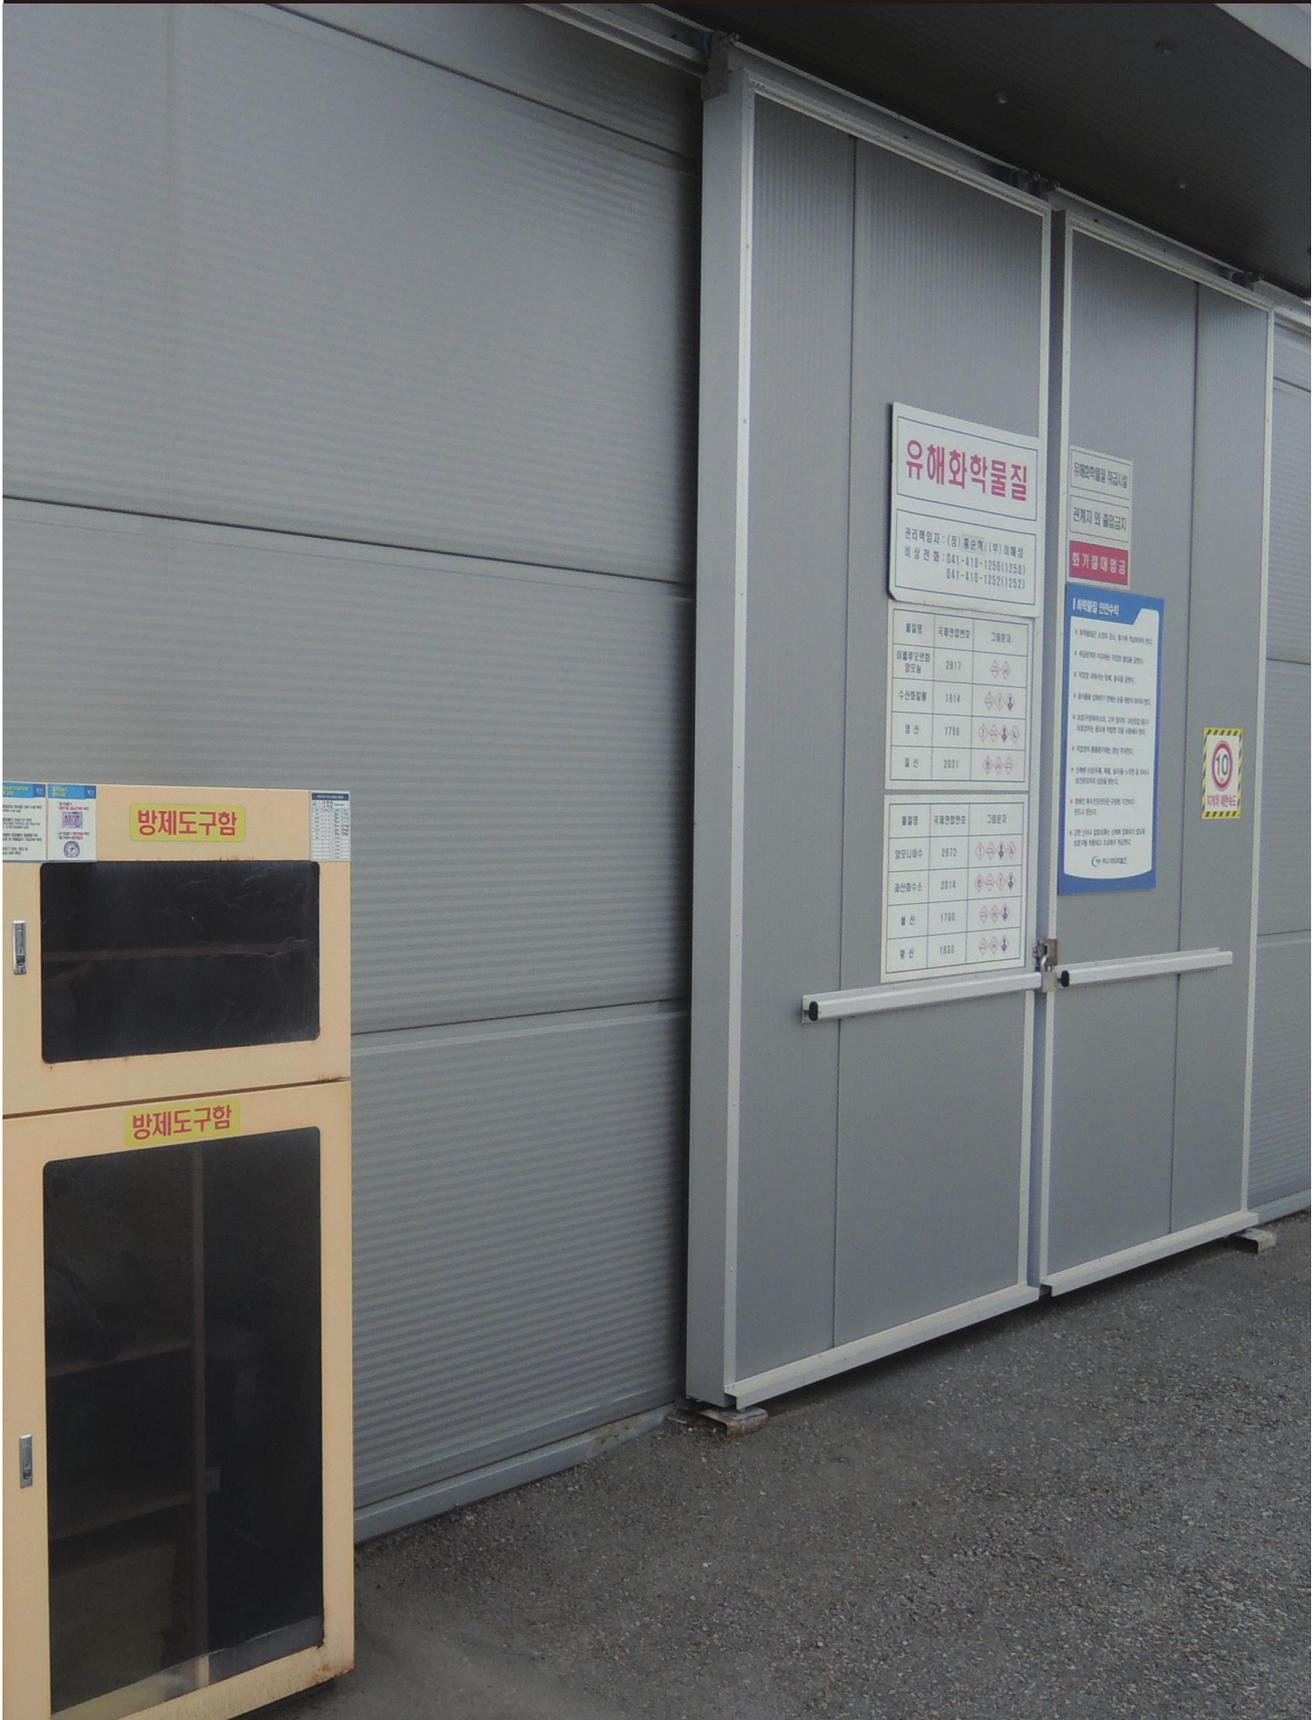
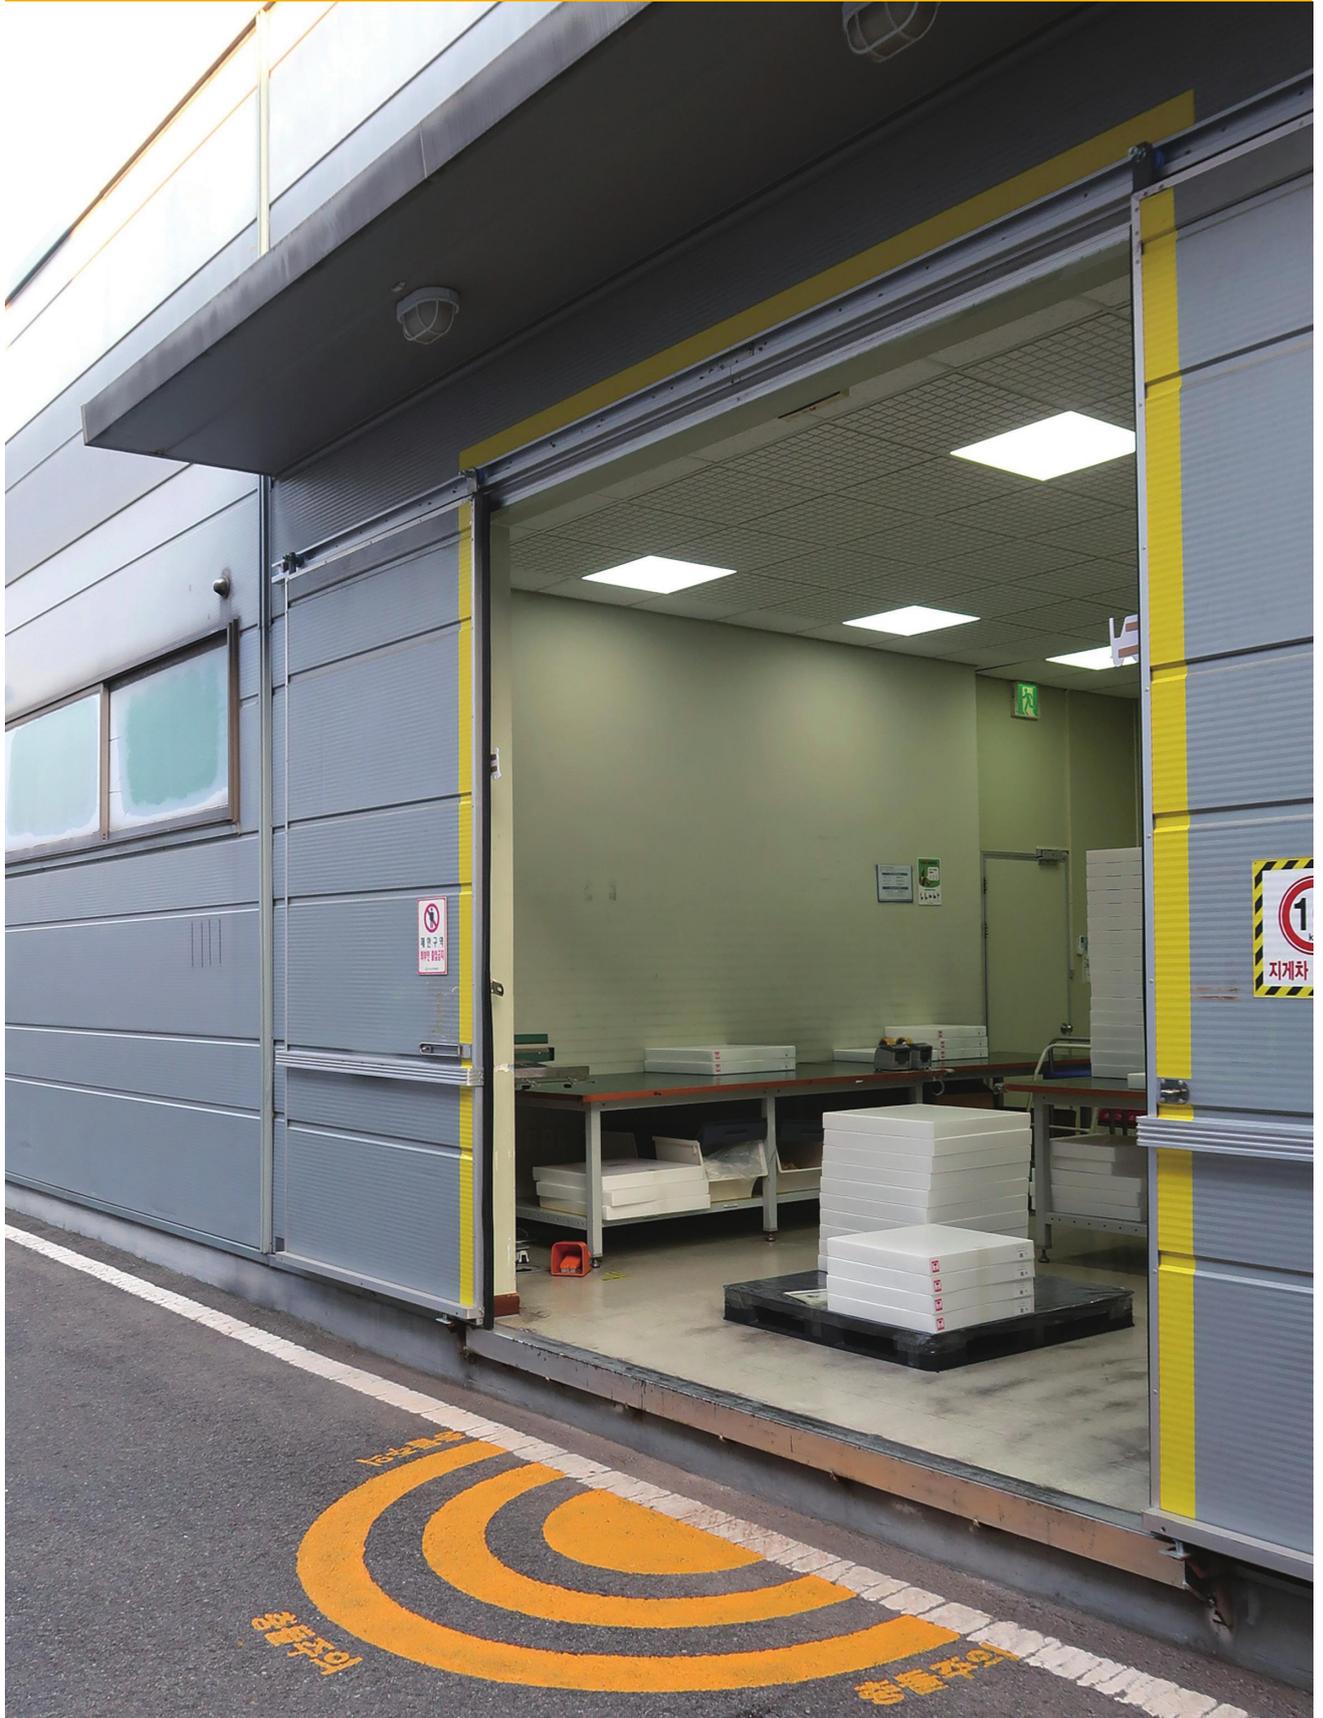
[이슈] 작업장 입구가 지게차가 통행하는 도로와 바로 연결되어 있어 충돌 위험이 매우 컸음

[개선] 작업장 문이 열리면 주의 표지판이 돌출되어 작업자가 주의를 기울이도록 하였으며, 노면 패턴을 통해 지게차 운전자가 보행자가 출입하는 구간임을 인지하여 경각심을 갖도록 함

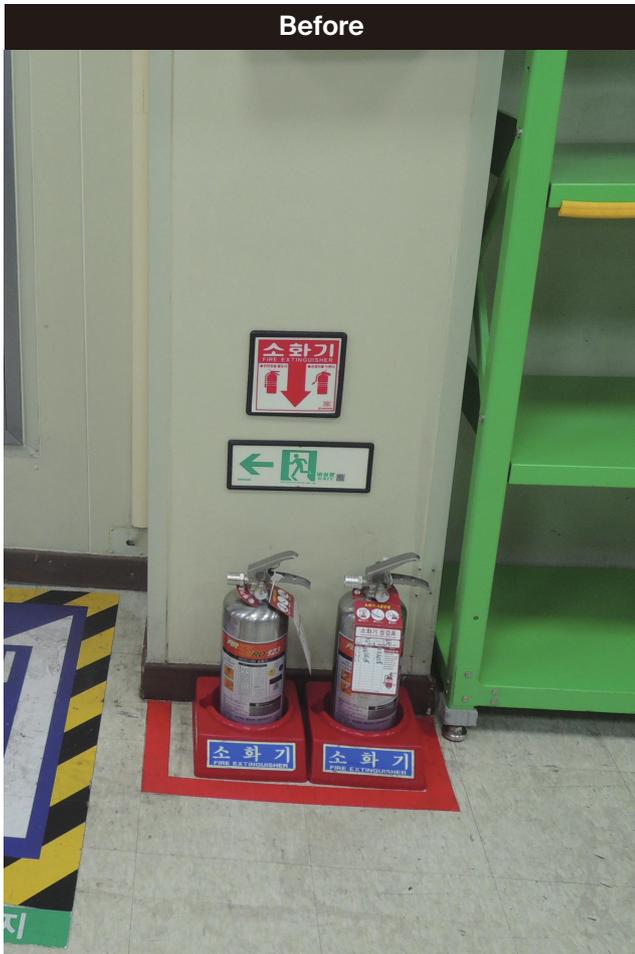
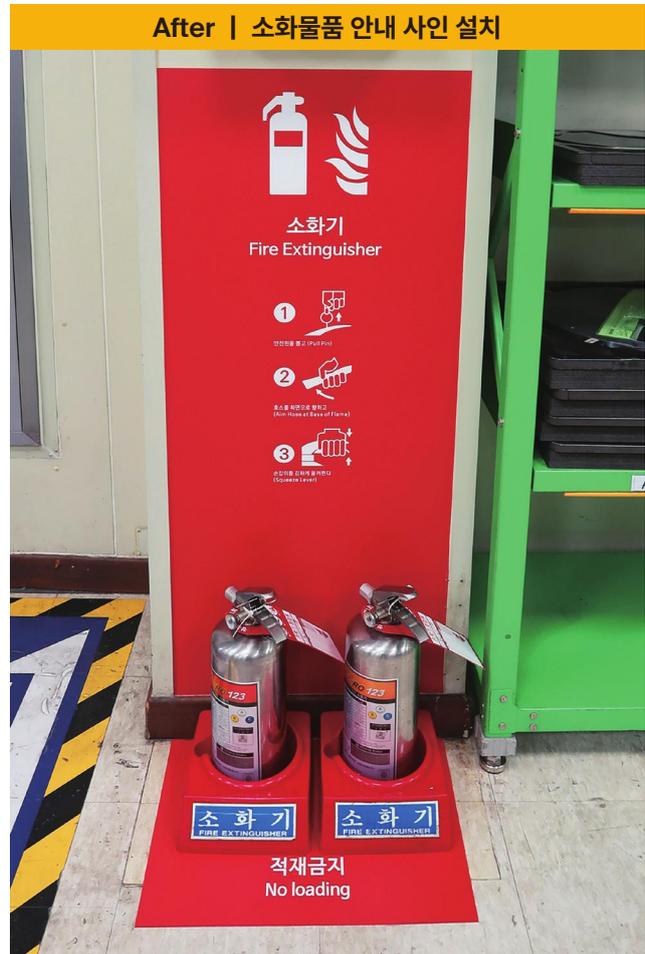
[이슈] 소화기 안내 표식이 작고 눈에 잘 띄지 않아 비상 상황에서 빠르게 확인하기 어려웠음

[개선] 안내 사인을 확대하고 컬러로 강조했으며, 순서를 그림으로 제시해 누구나 쉽게 사용할 수 있도록 하여 접근성과 편의성을 높였음

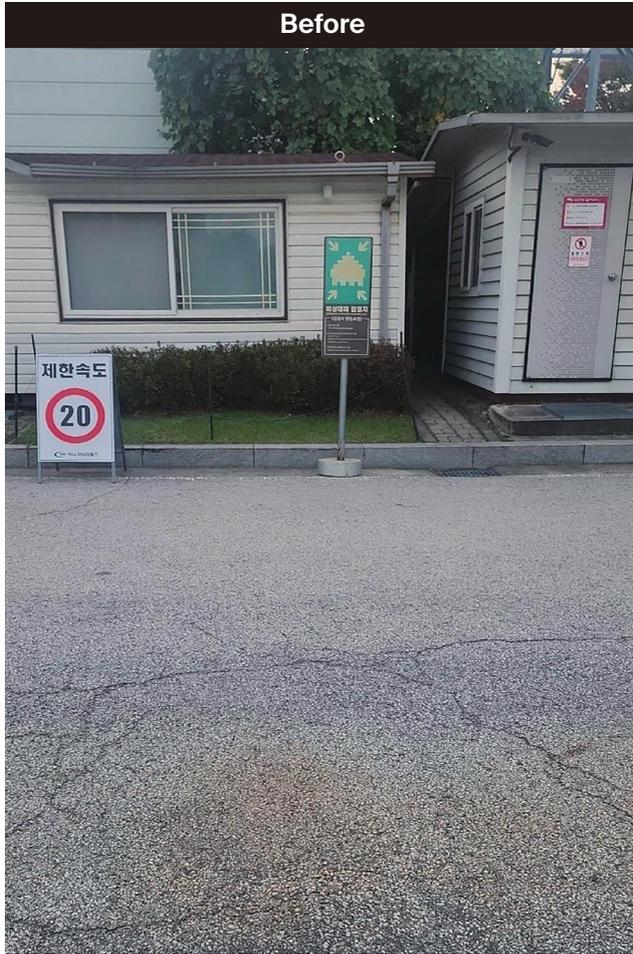
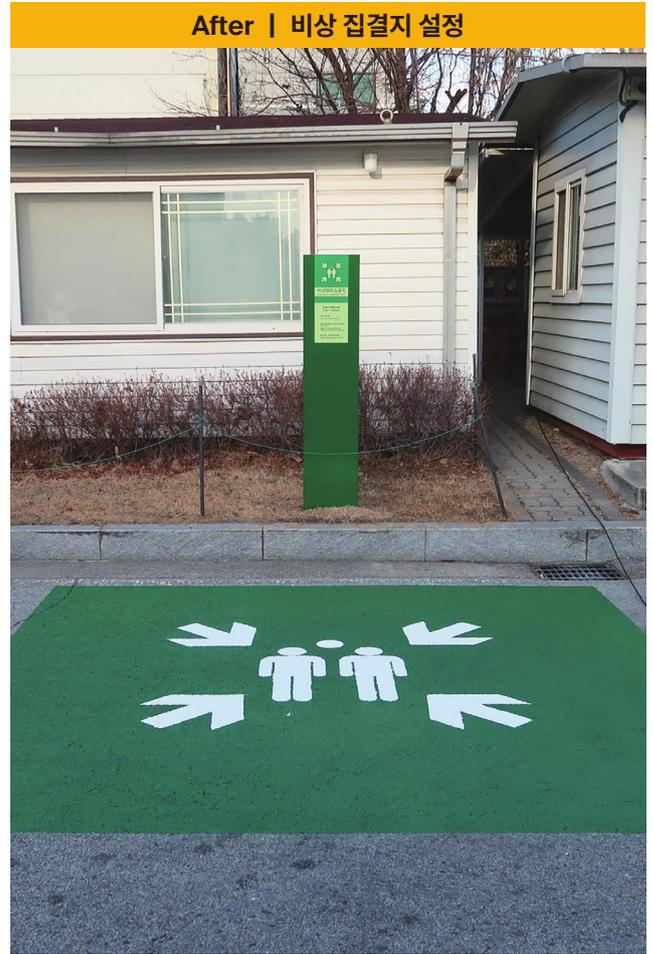
[이슈] 비상 집결지에 별도의 안내가 없어 위급 상황 시 근로자들이 모이는 위치를 명확히 알기 어려웠음

[개선] 안내판과 바닥 표식을 설치하고 시각적 상징을 더해 멀리서도 인지할 수 있도록 했으며, 유사시 빠르고 정확한 집결을 가능하게 함

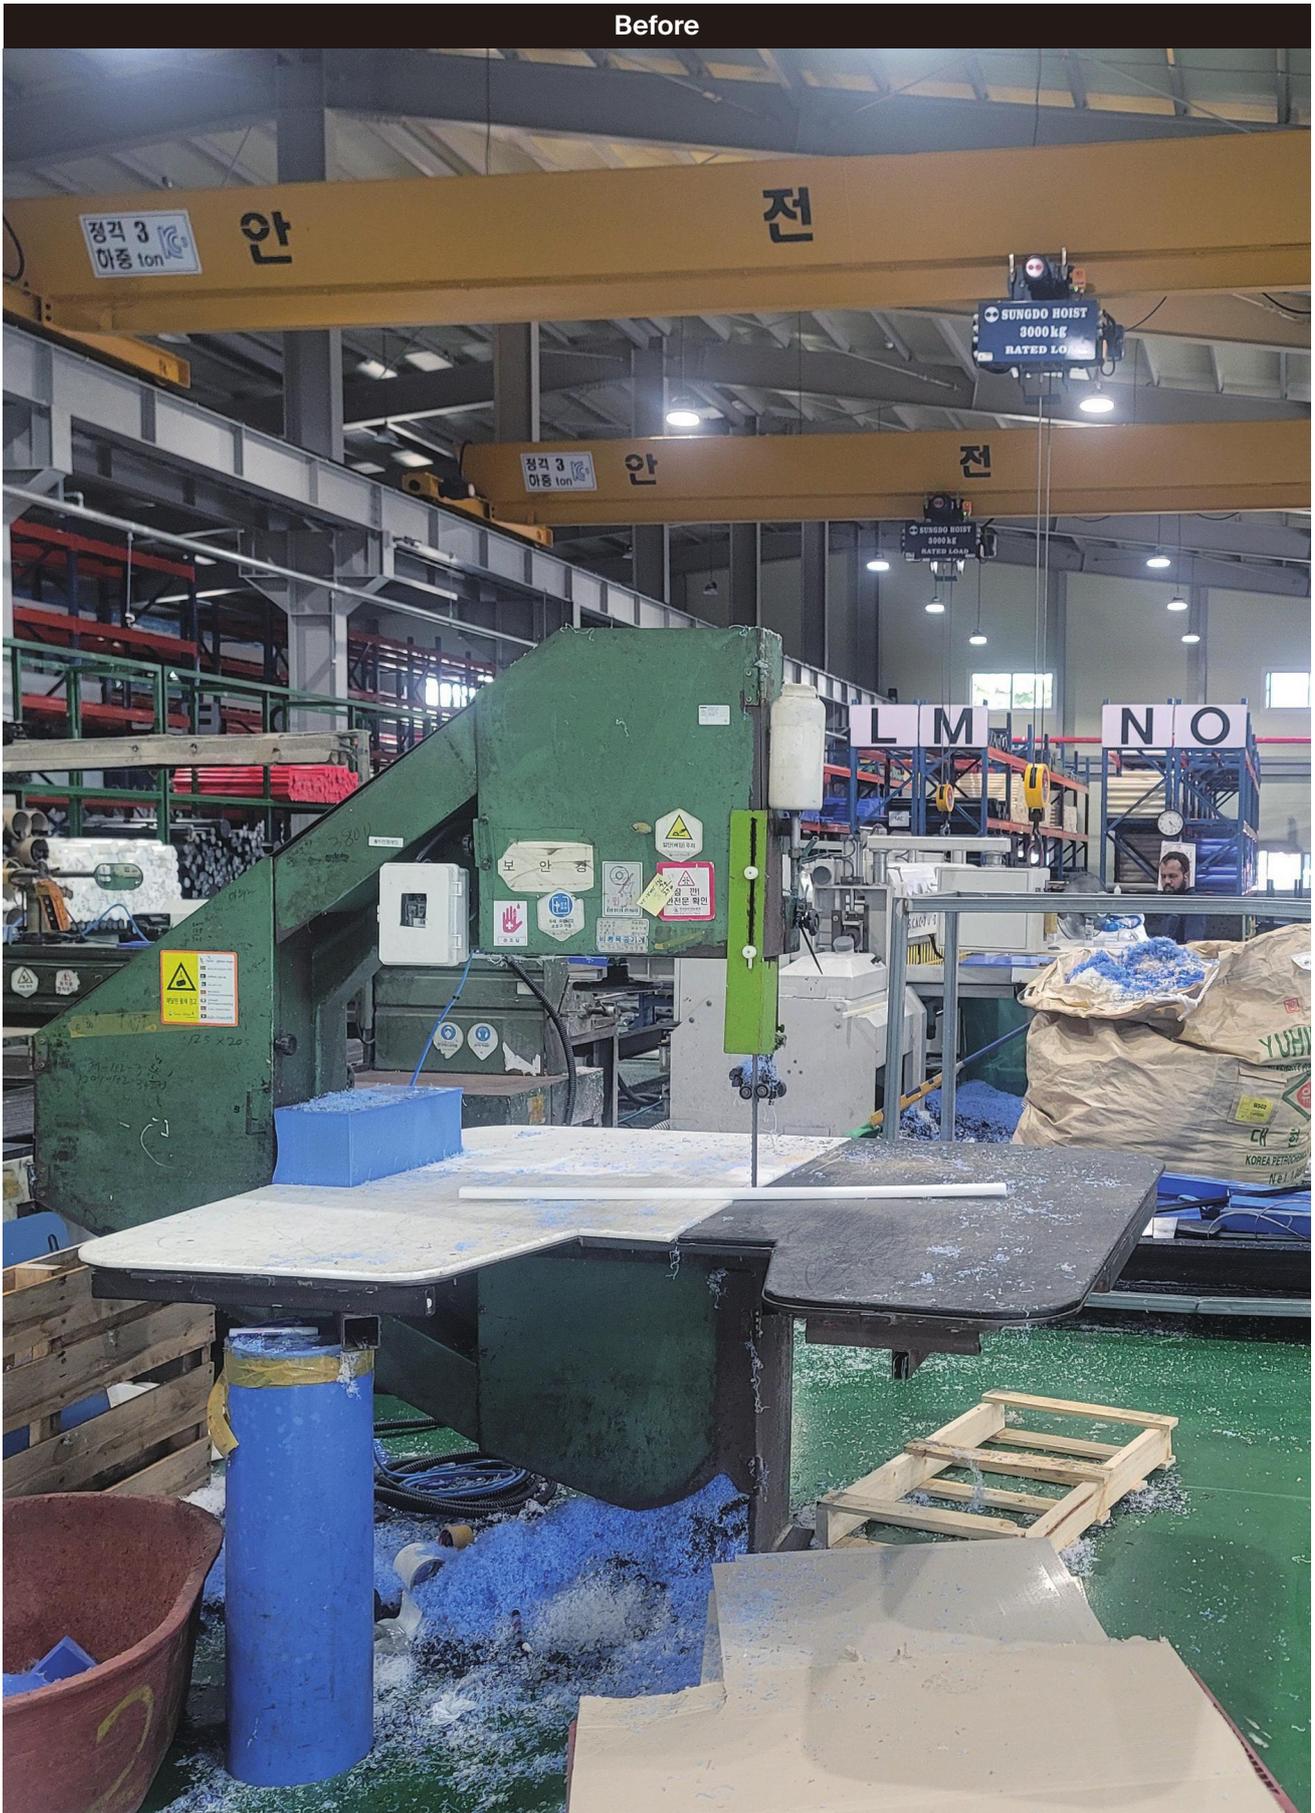
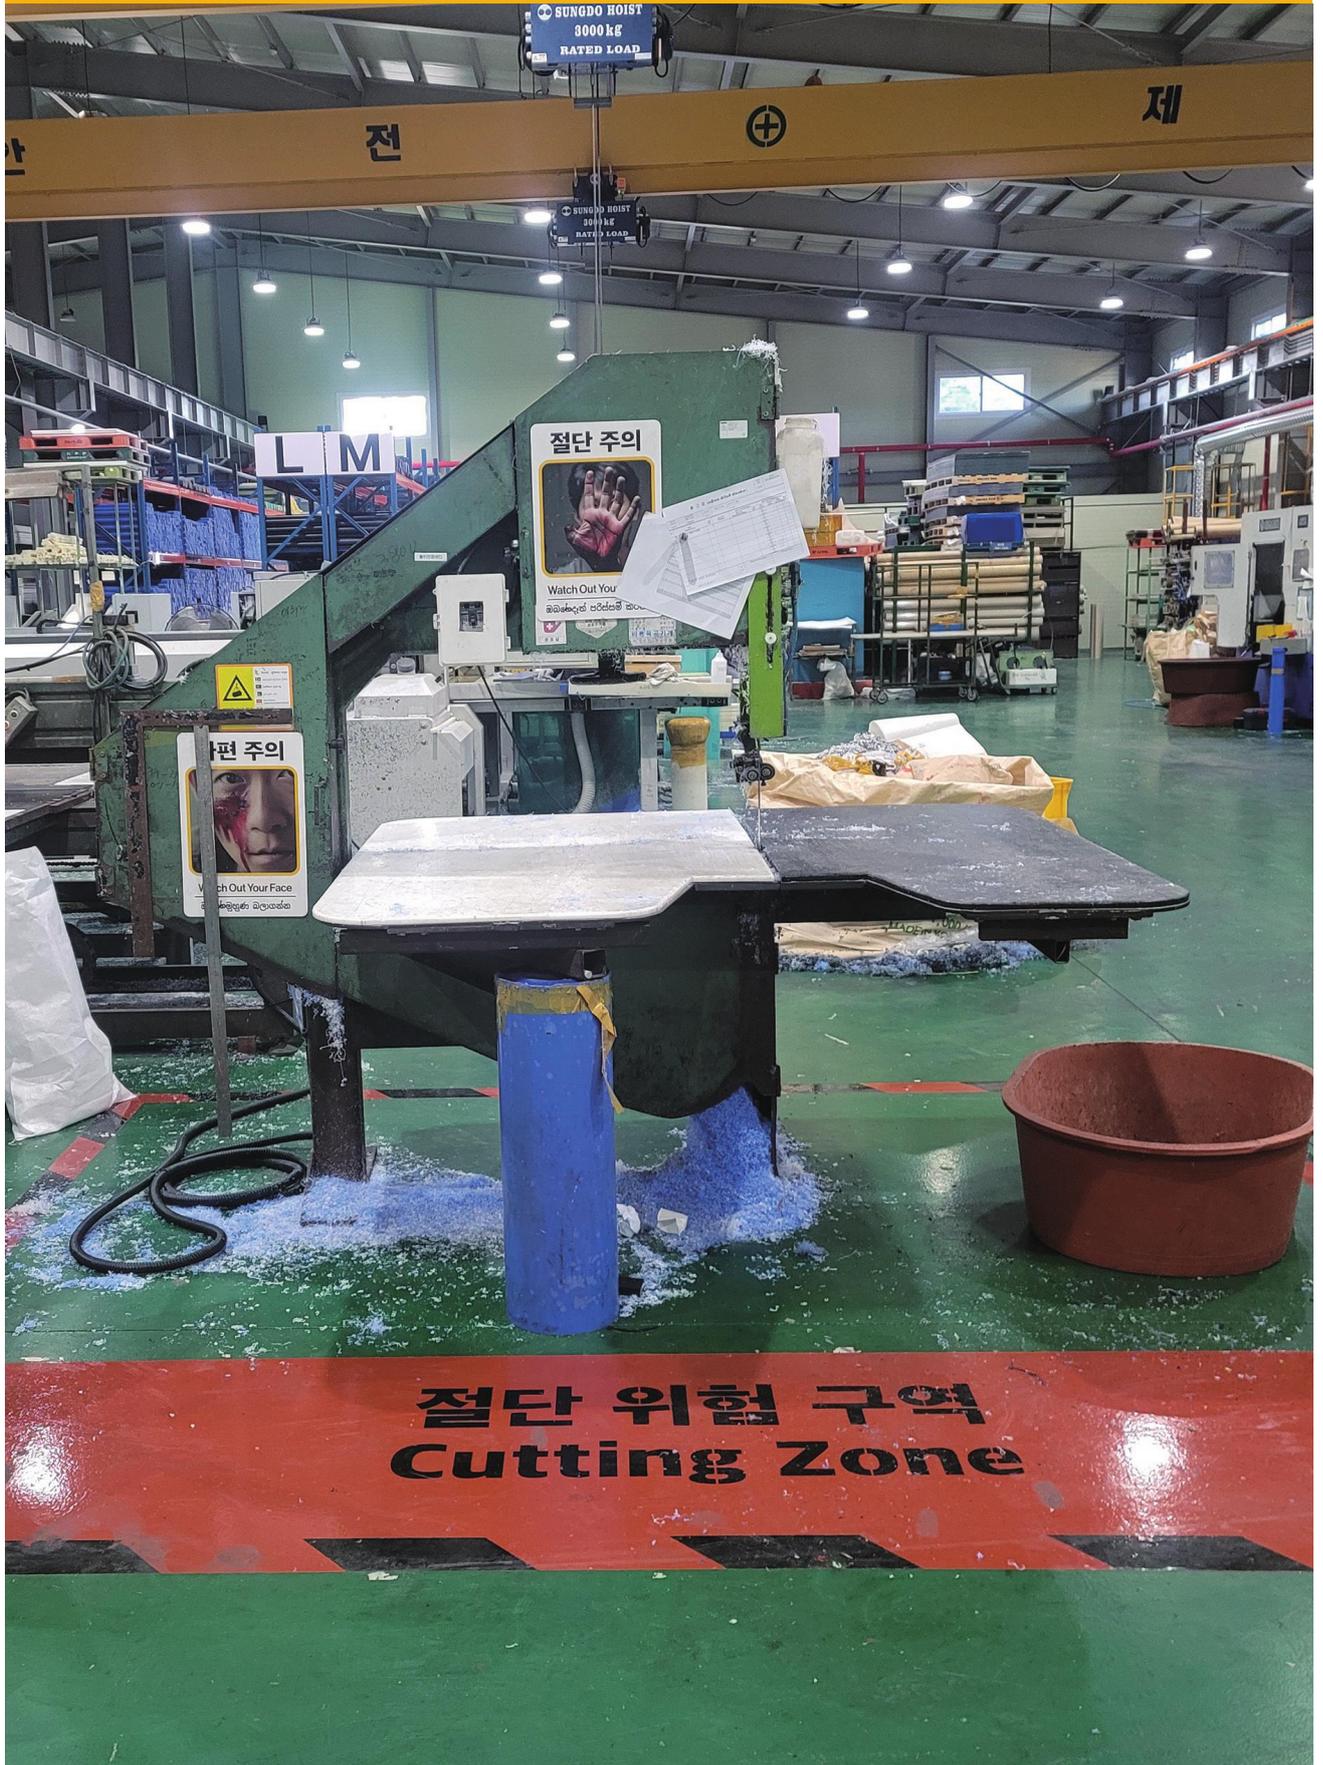
[이슈] 절단 작업과 이로 인해 파편이 튀는 경우가 많지만 근로자들의 보호구 착용이 미비하고 안전에 대한 불감증이 있었음

[개선] 사고가 발생했을 때의 이미지를 직접적으로 전달하여 근로자의 주의와 안전에 대한 경각심을 느끼게 함

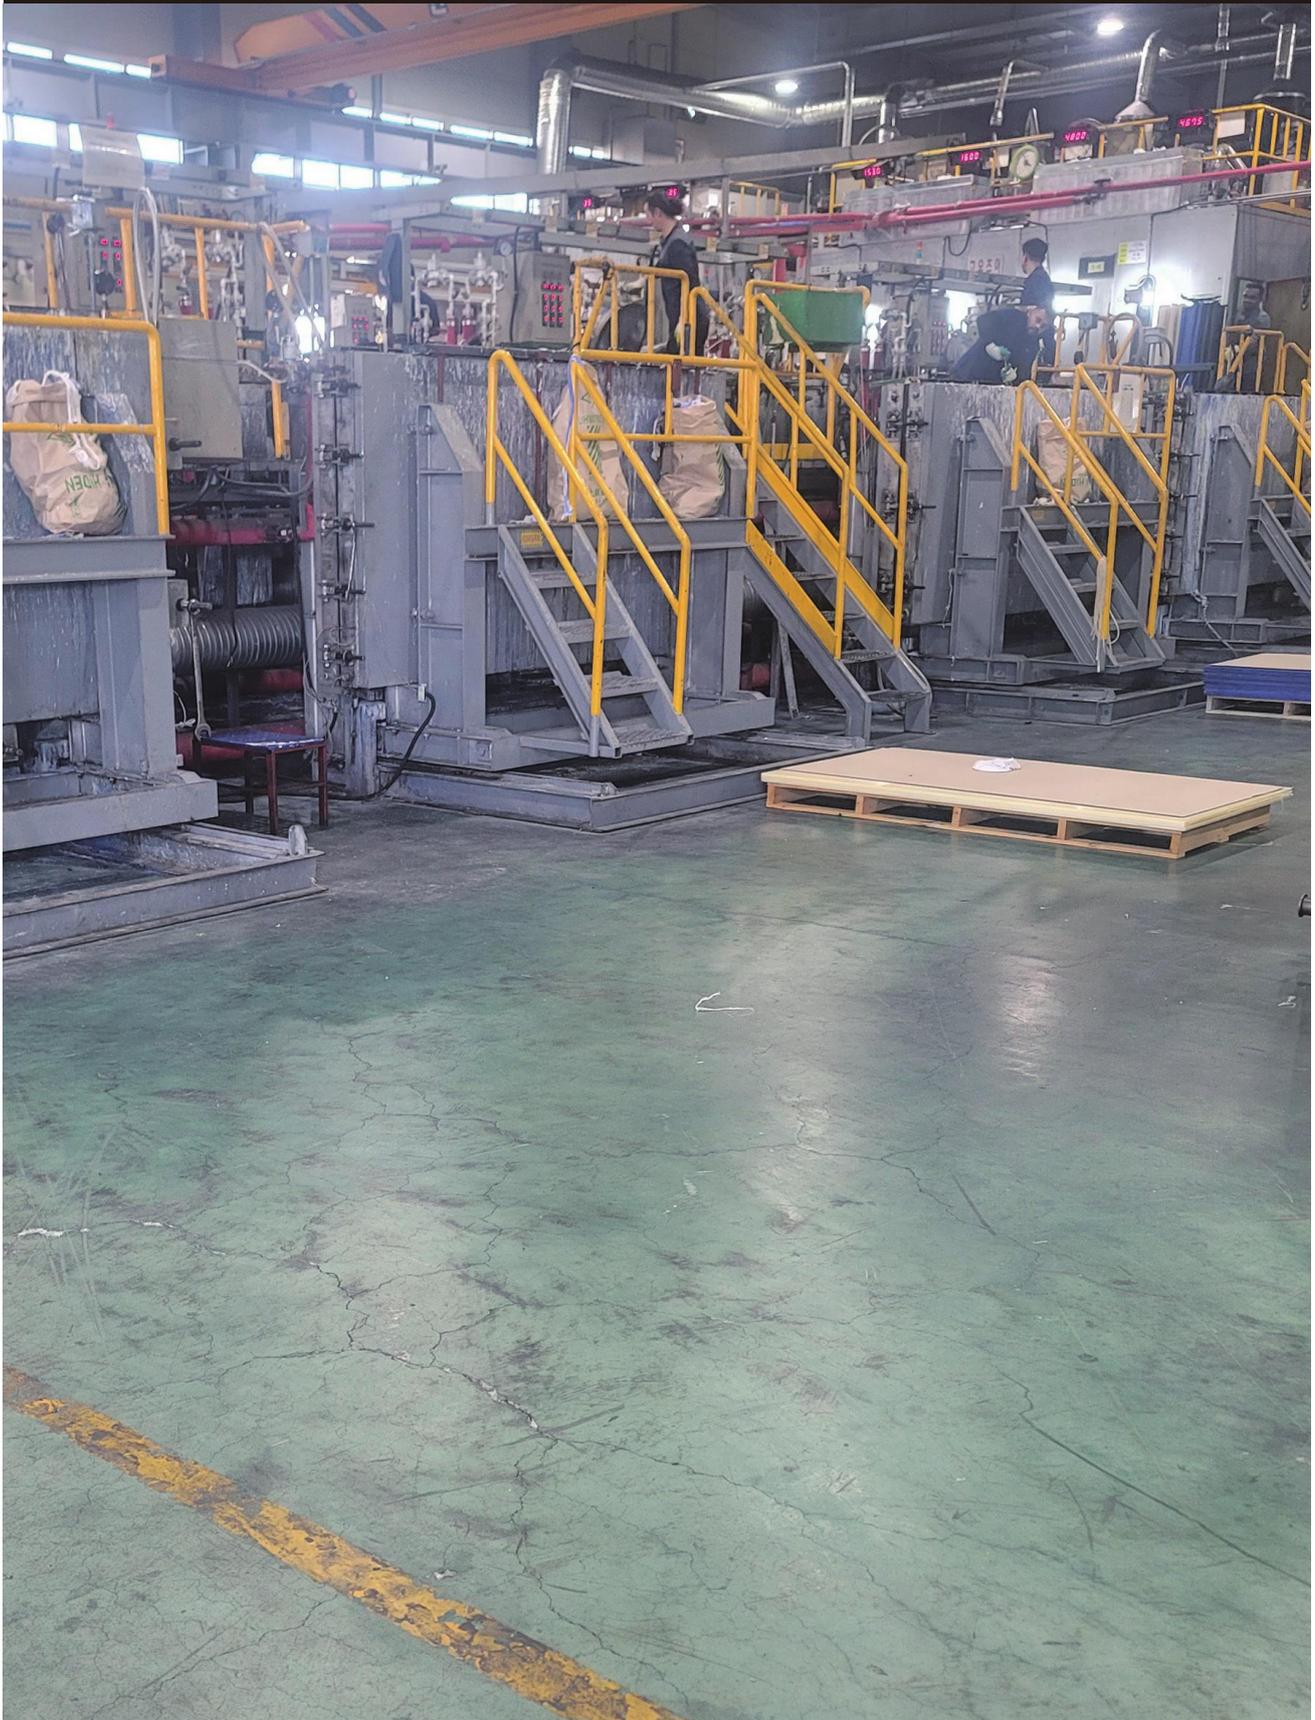
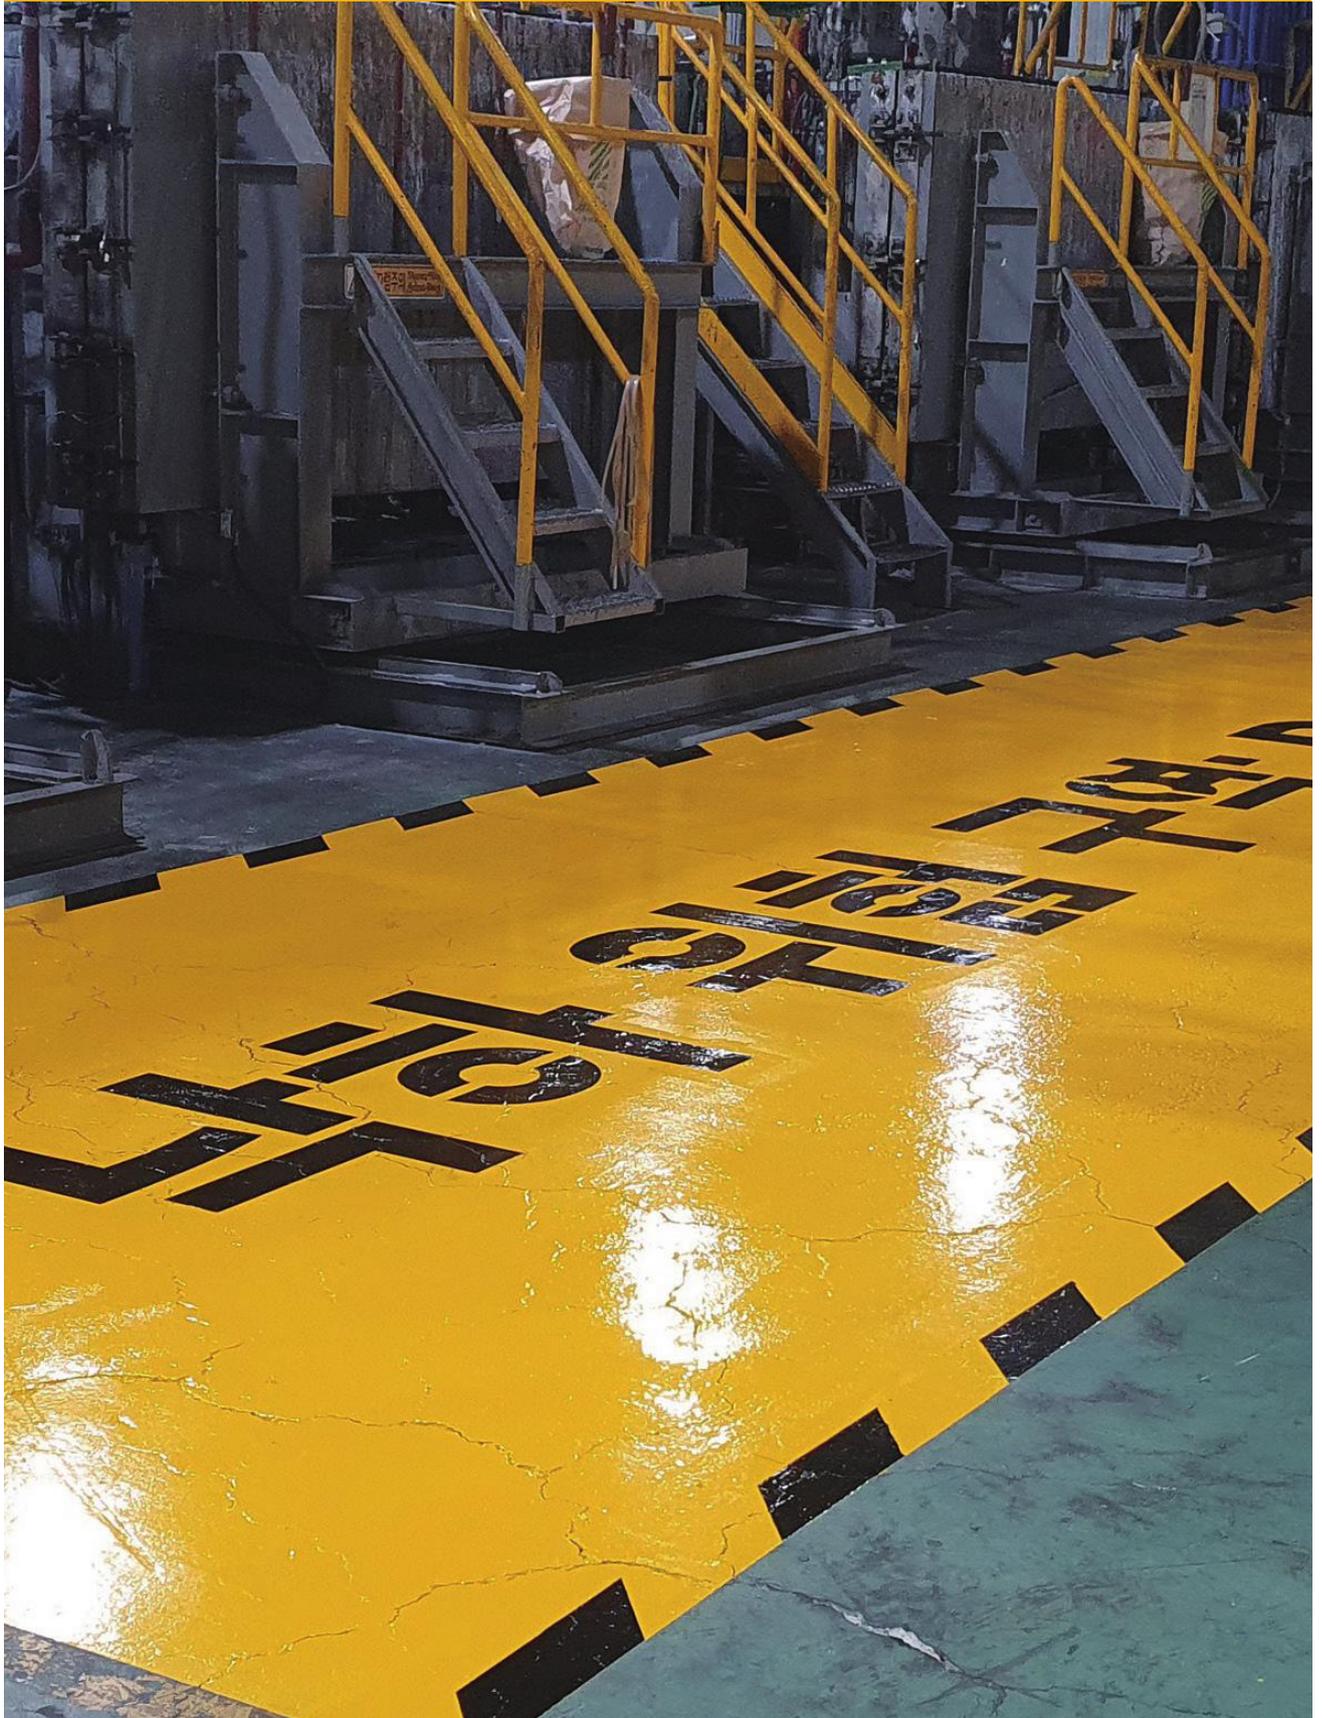
[이슈] 작업 현장에는 낙하, 절단 등 다양한 위험이 존재했지만 구체적인 경계가 설정되어 있지 않아 근로자들이 위험을 사전에 인지하기 어려웠음

[개선] 각 공정별로 위험구역을 명확히 하고 시각적으로 구분함으로써, 근로자들이 스스로 위험요인을 인식하고 작업 중에도 지속적으로 주의를 기울일 수 있도록 유도함
