산업단지 안전디자인,
서비스디자인으로
안전한 작업장 만들기

SAFE MANUFACTURING
ENVIRONMENT
CREATED BY
SERVICE DESIGN

한국디자인진흥원과 한국산업단지공단은 2021년부터 산업단지 내 안전사고 예방을 위해 근로자 중심의 서비스디자인 개발과 실증을 통한 안전서비스디자인사업을 추진하고 있습니다. 2024년 안전서비스디자인 사례집은 기업들이 서비스디자인을 활용해 인간 중심의 안전한 근무환경을 구축하기 위한 참고 자료로 활용될 수 있을 것입니다.

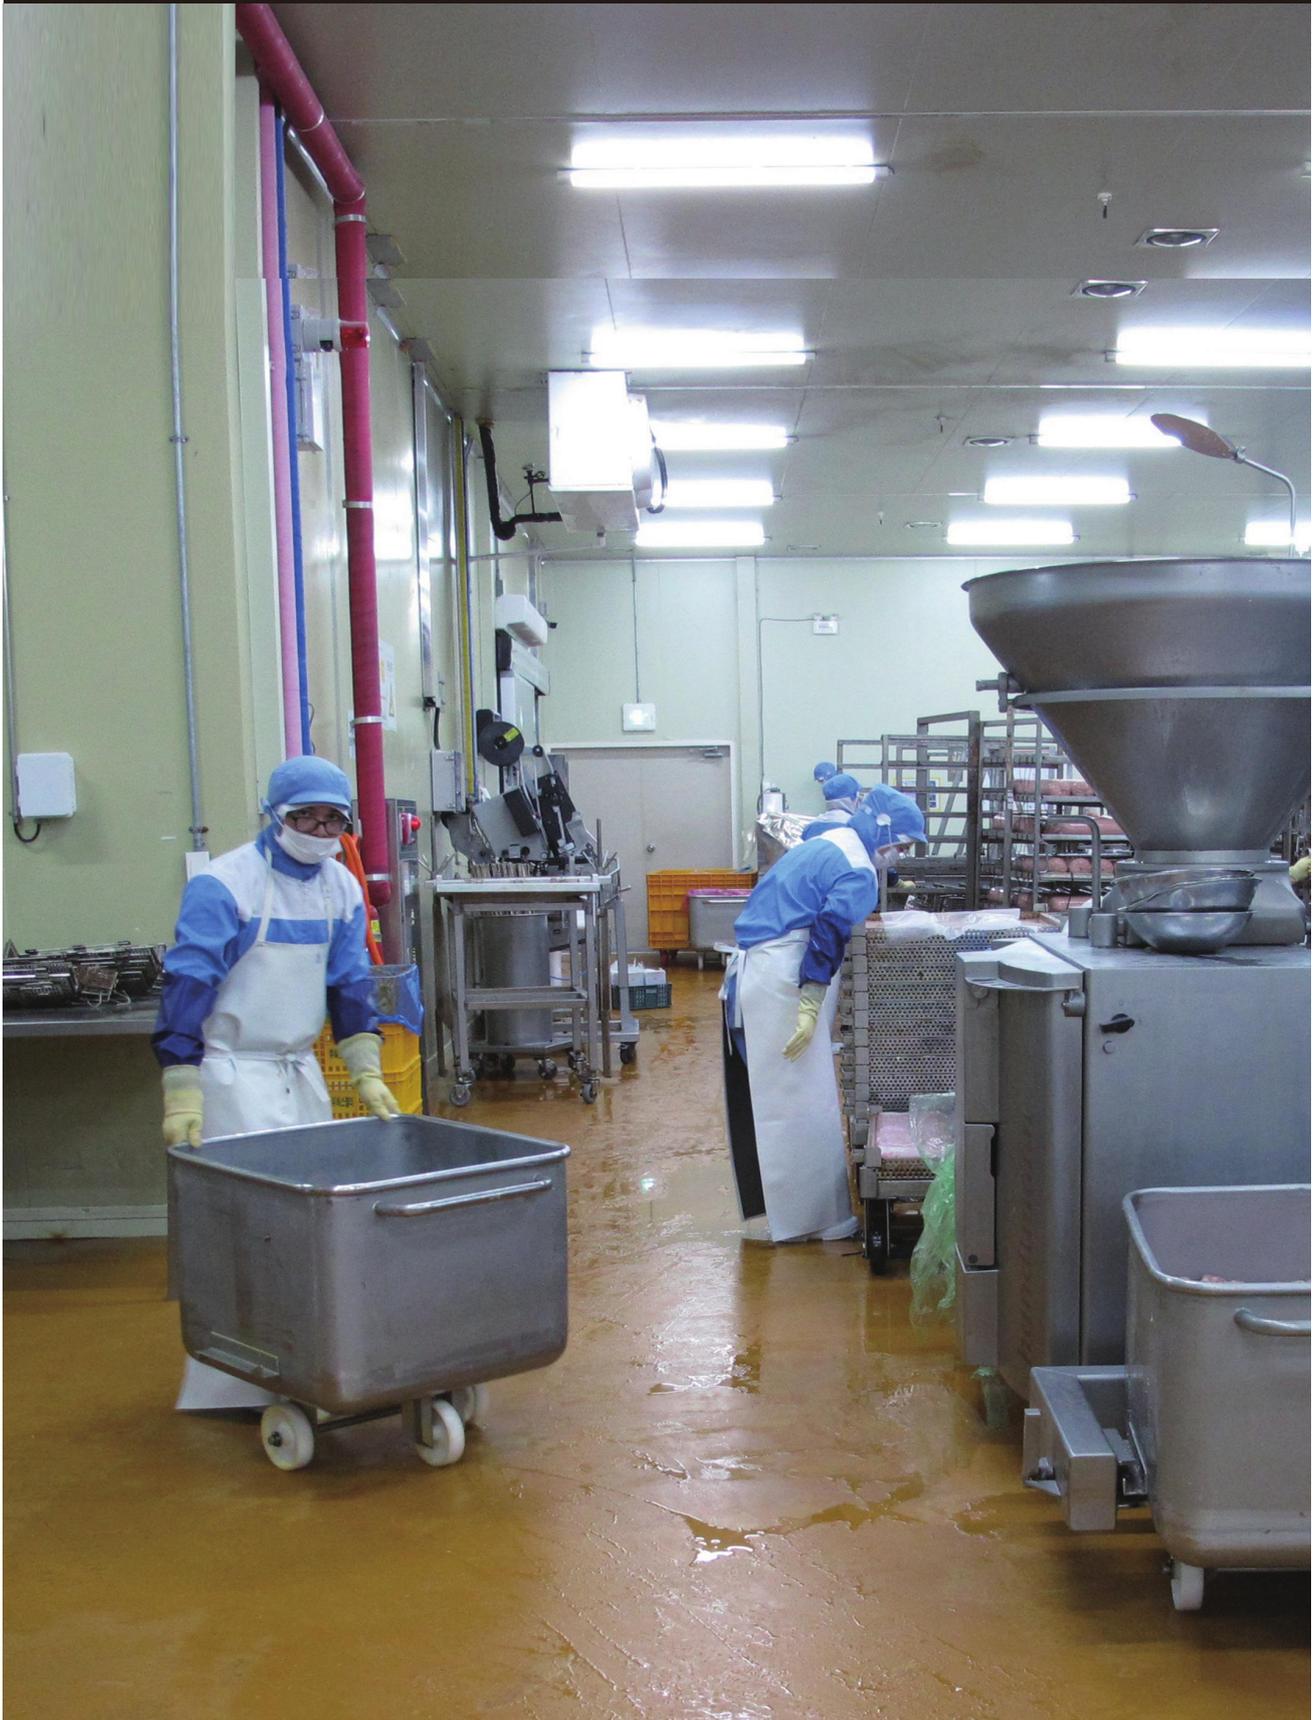
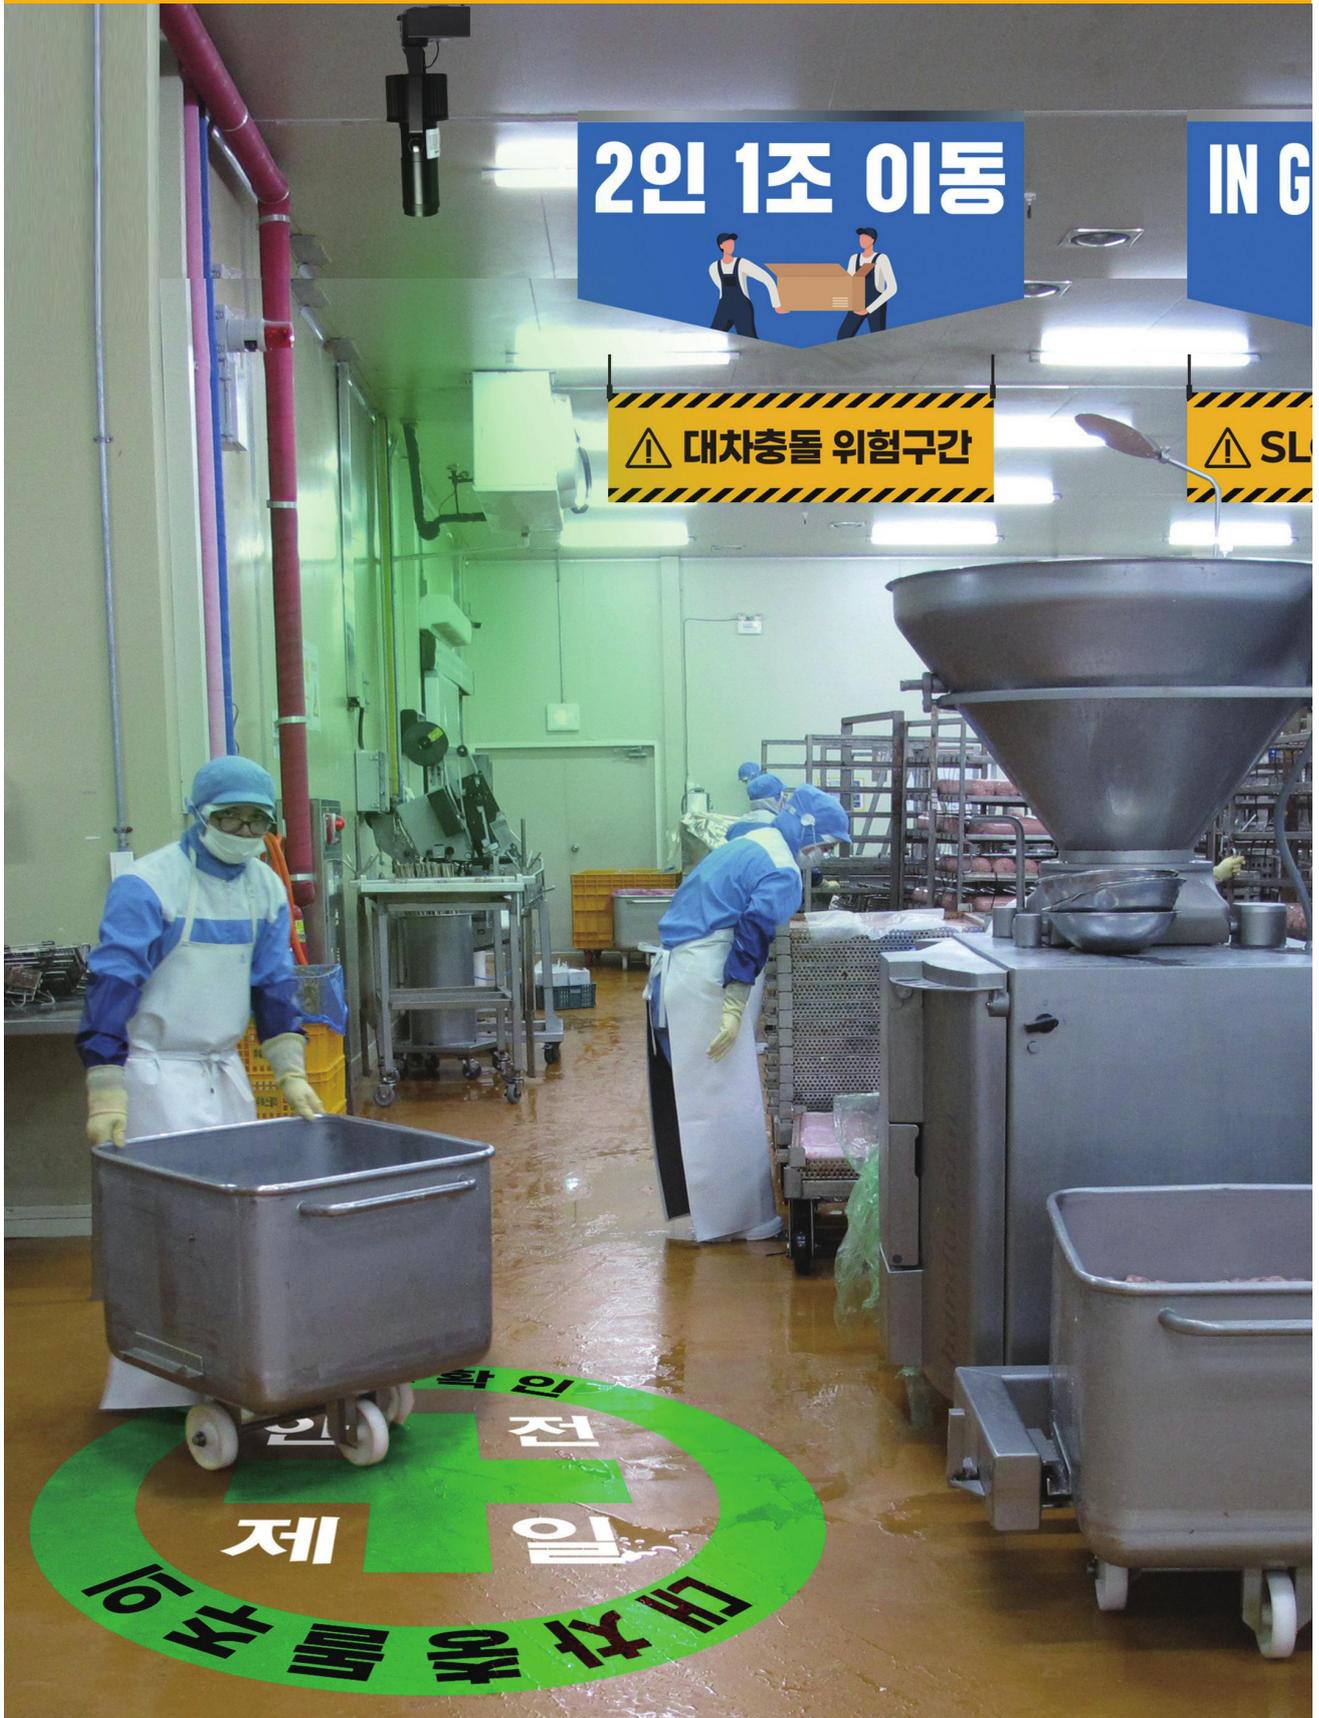
[이슈] 좁은 통로에 많은 대차와 근로자가 섞여 충돌 위험이 컸으나, 물기로 인한 바닥 사인 설치가 어려웠음

[개선] 대차 충돌이 가장 잦은 위치에 고보 조명을 설치해 근로자가 주의를 기울이도록 하고 천장에도 관련 안전 사인을 부착하여 한 번 더 경각심을 부여함

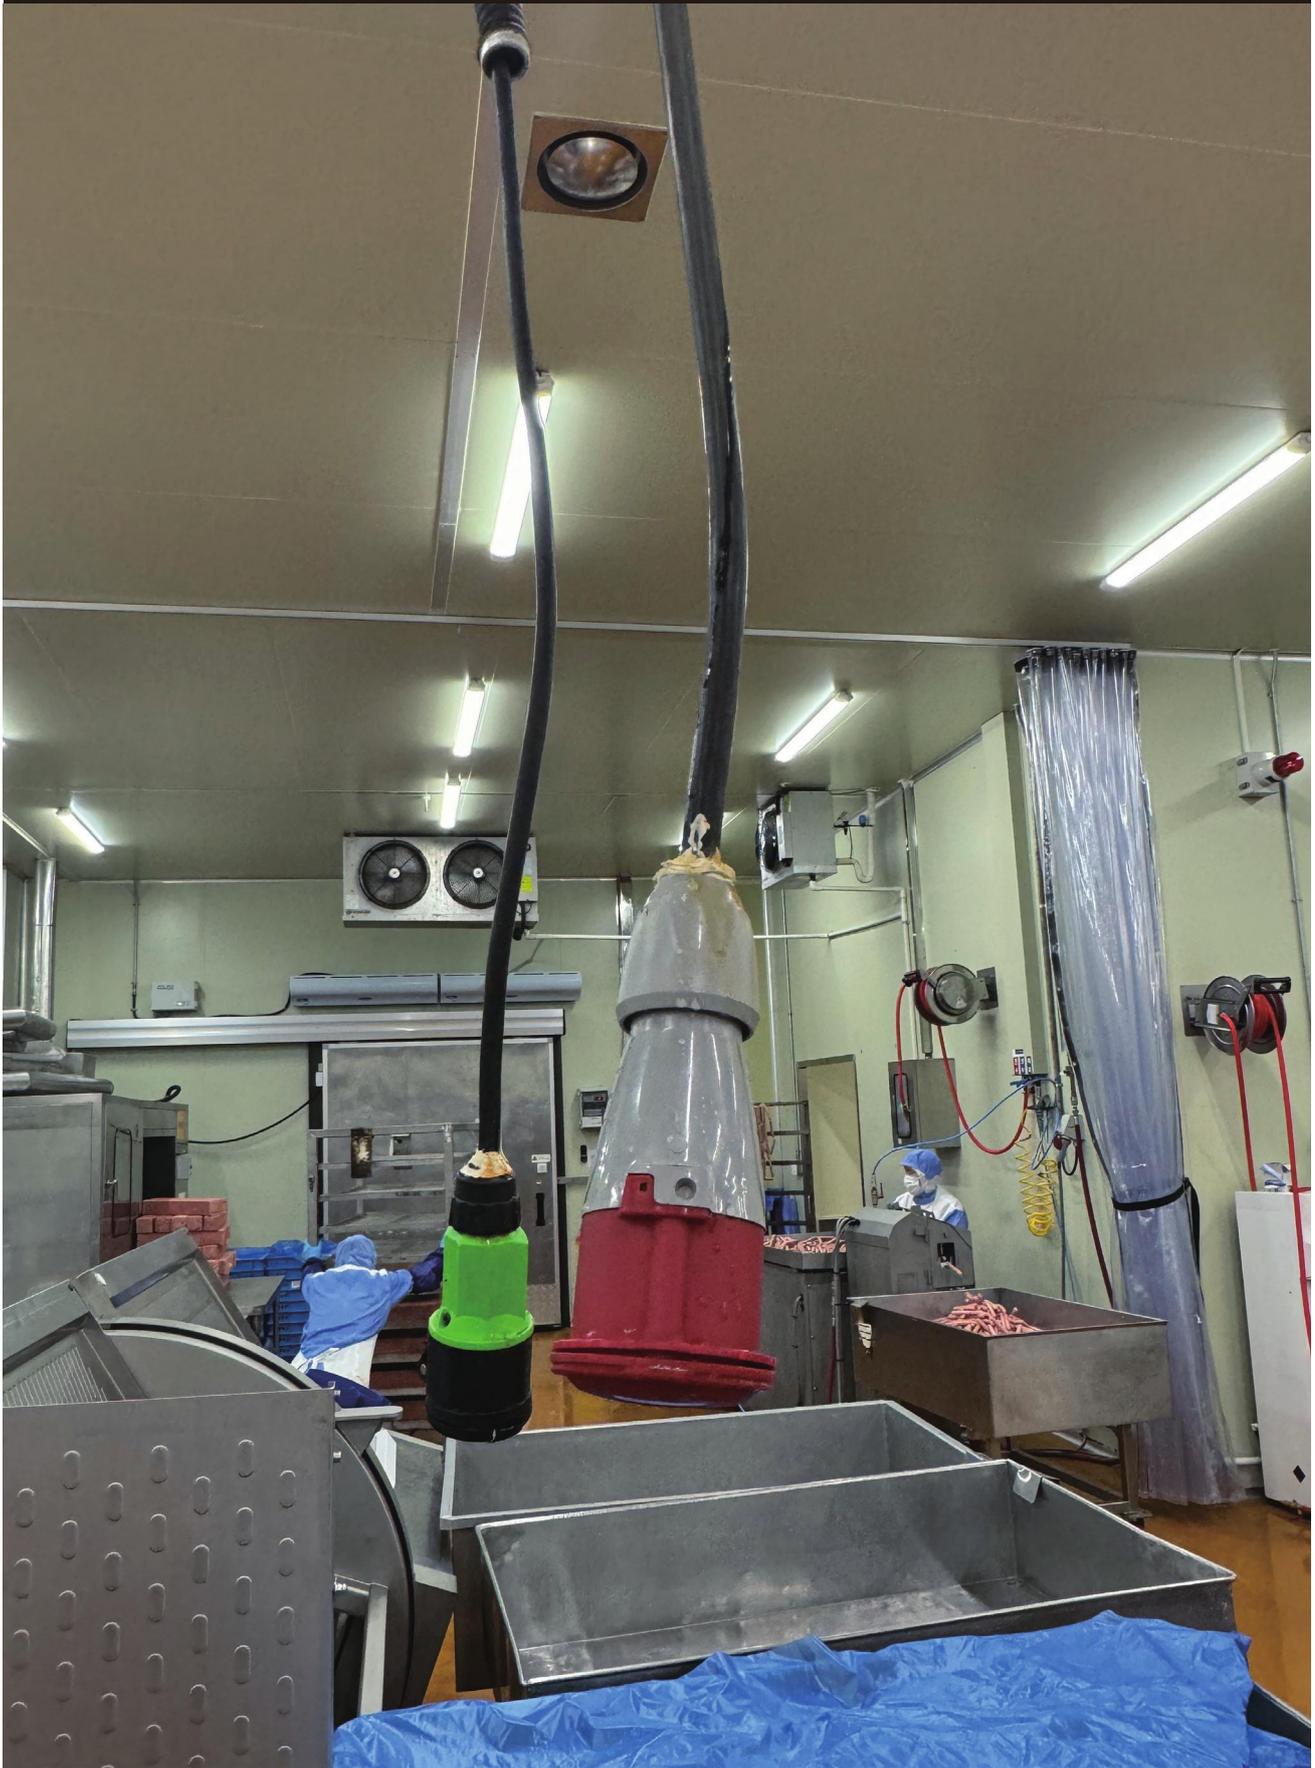
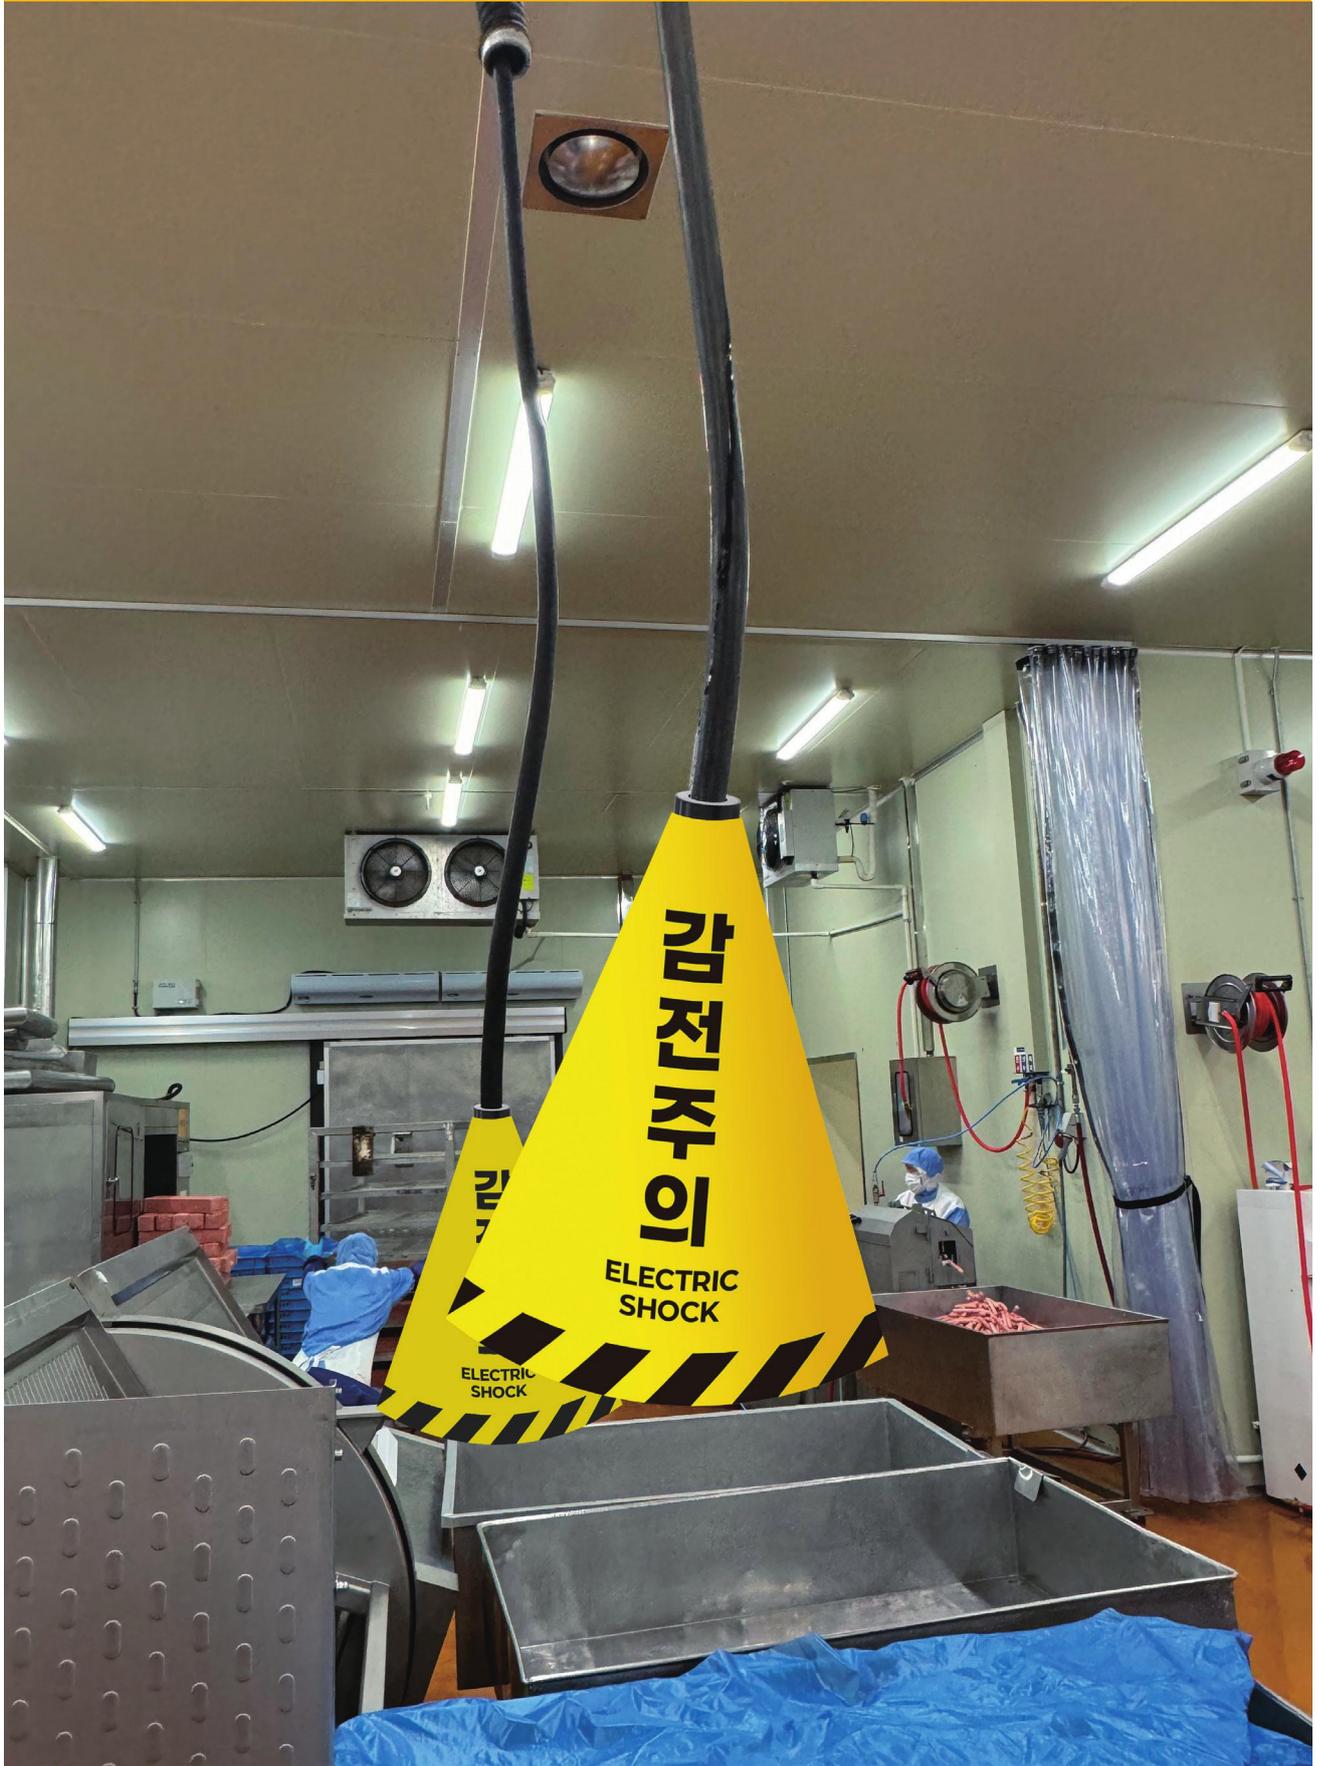
[이슈] 전선과 스위치가 노출되어 있으나 현장에 물기가 많아 감전 사고 위험이 매우 큼

[개선] 고무패킹과 PVC 커버로 절연에 강하고 안전한 감전 커버를 개발하여 노출된 스위치를 보다 안전하게 사용할 수 있도록 함

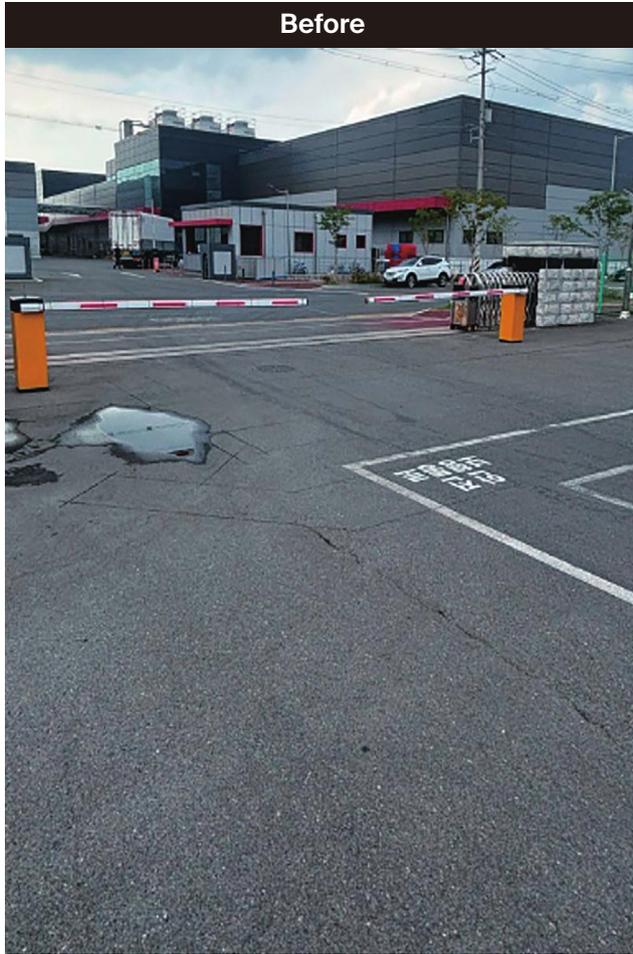
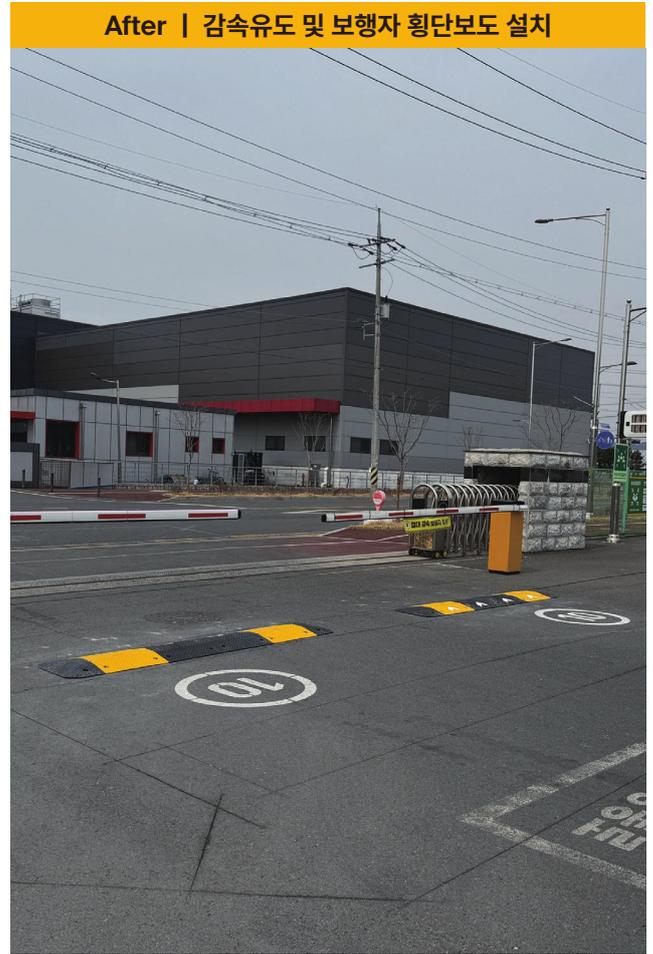
[이슈] 차량 진입 방향에 보행자 통로가 있어 충돌사고 위험이 높았음

[개선] 이를 예방하기 위해 감속 사인과 과속방지턱을 설치하고, 횡단보도와 안전 사인으로 보행자 동선을 정리함

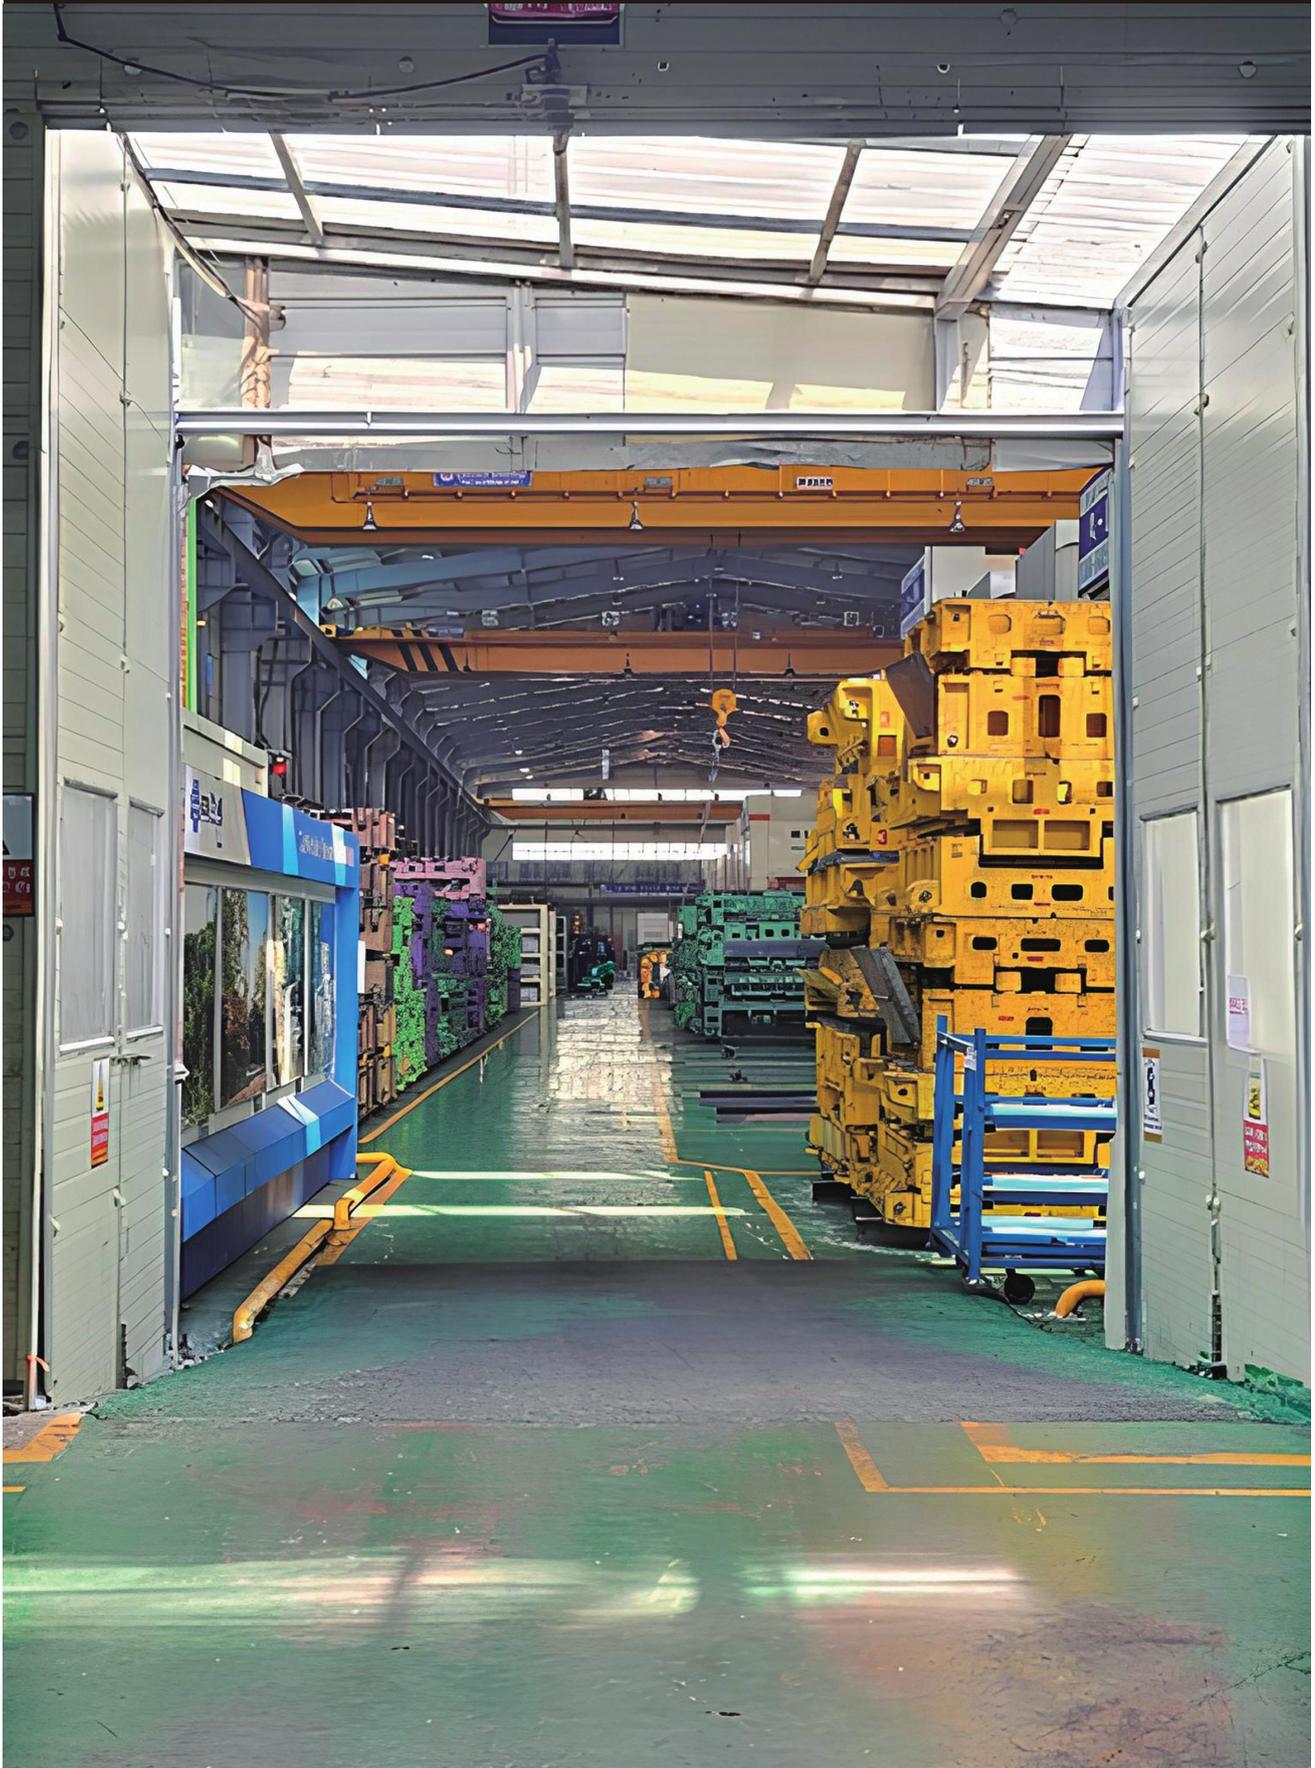
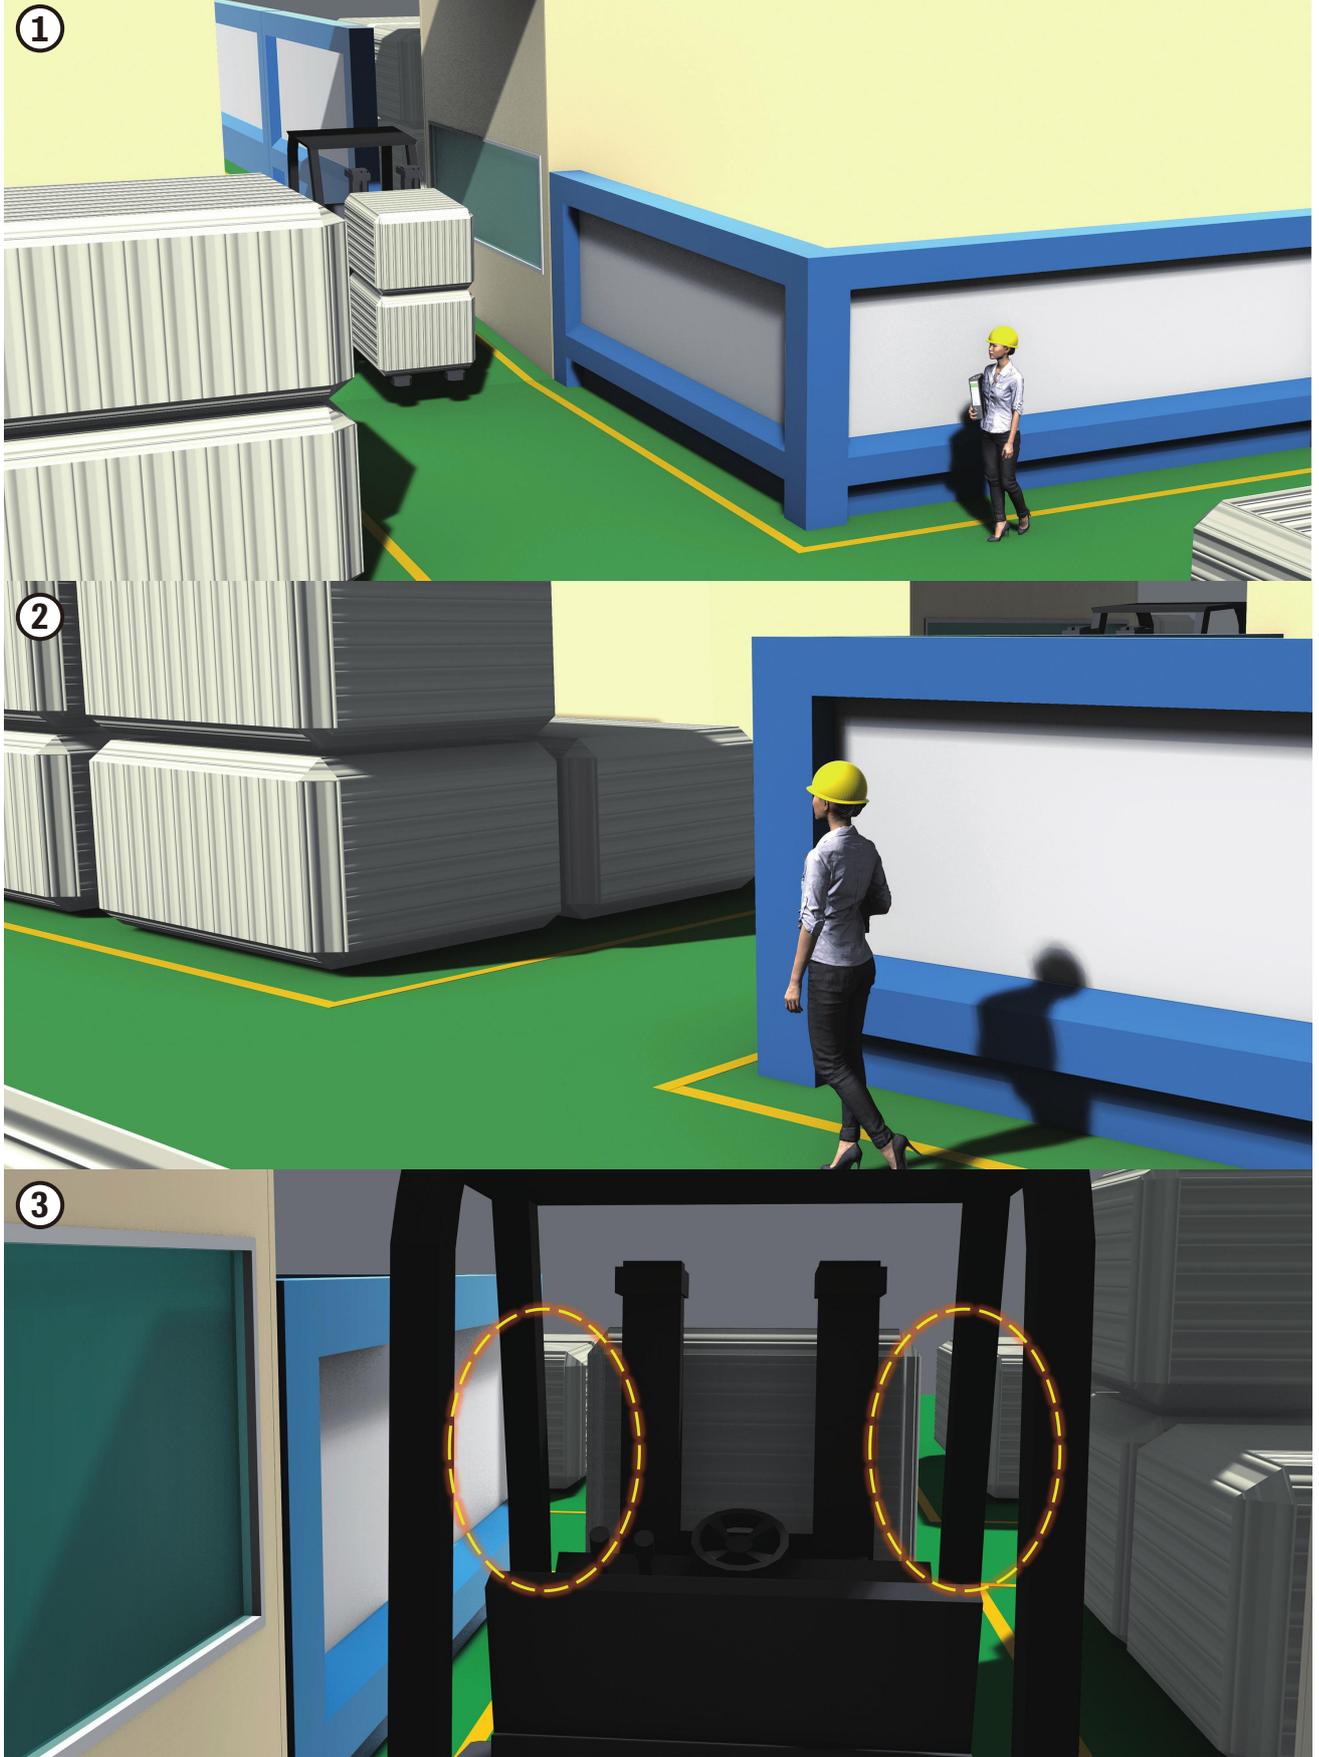
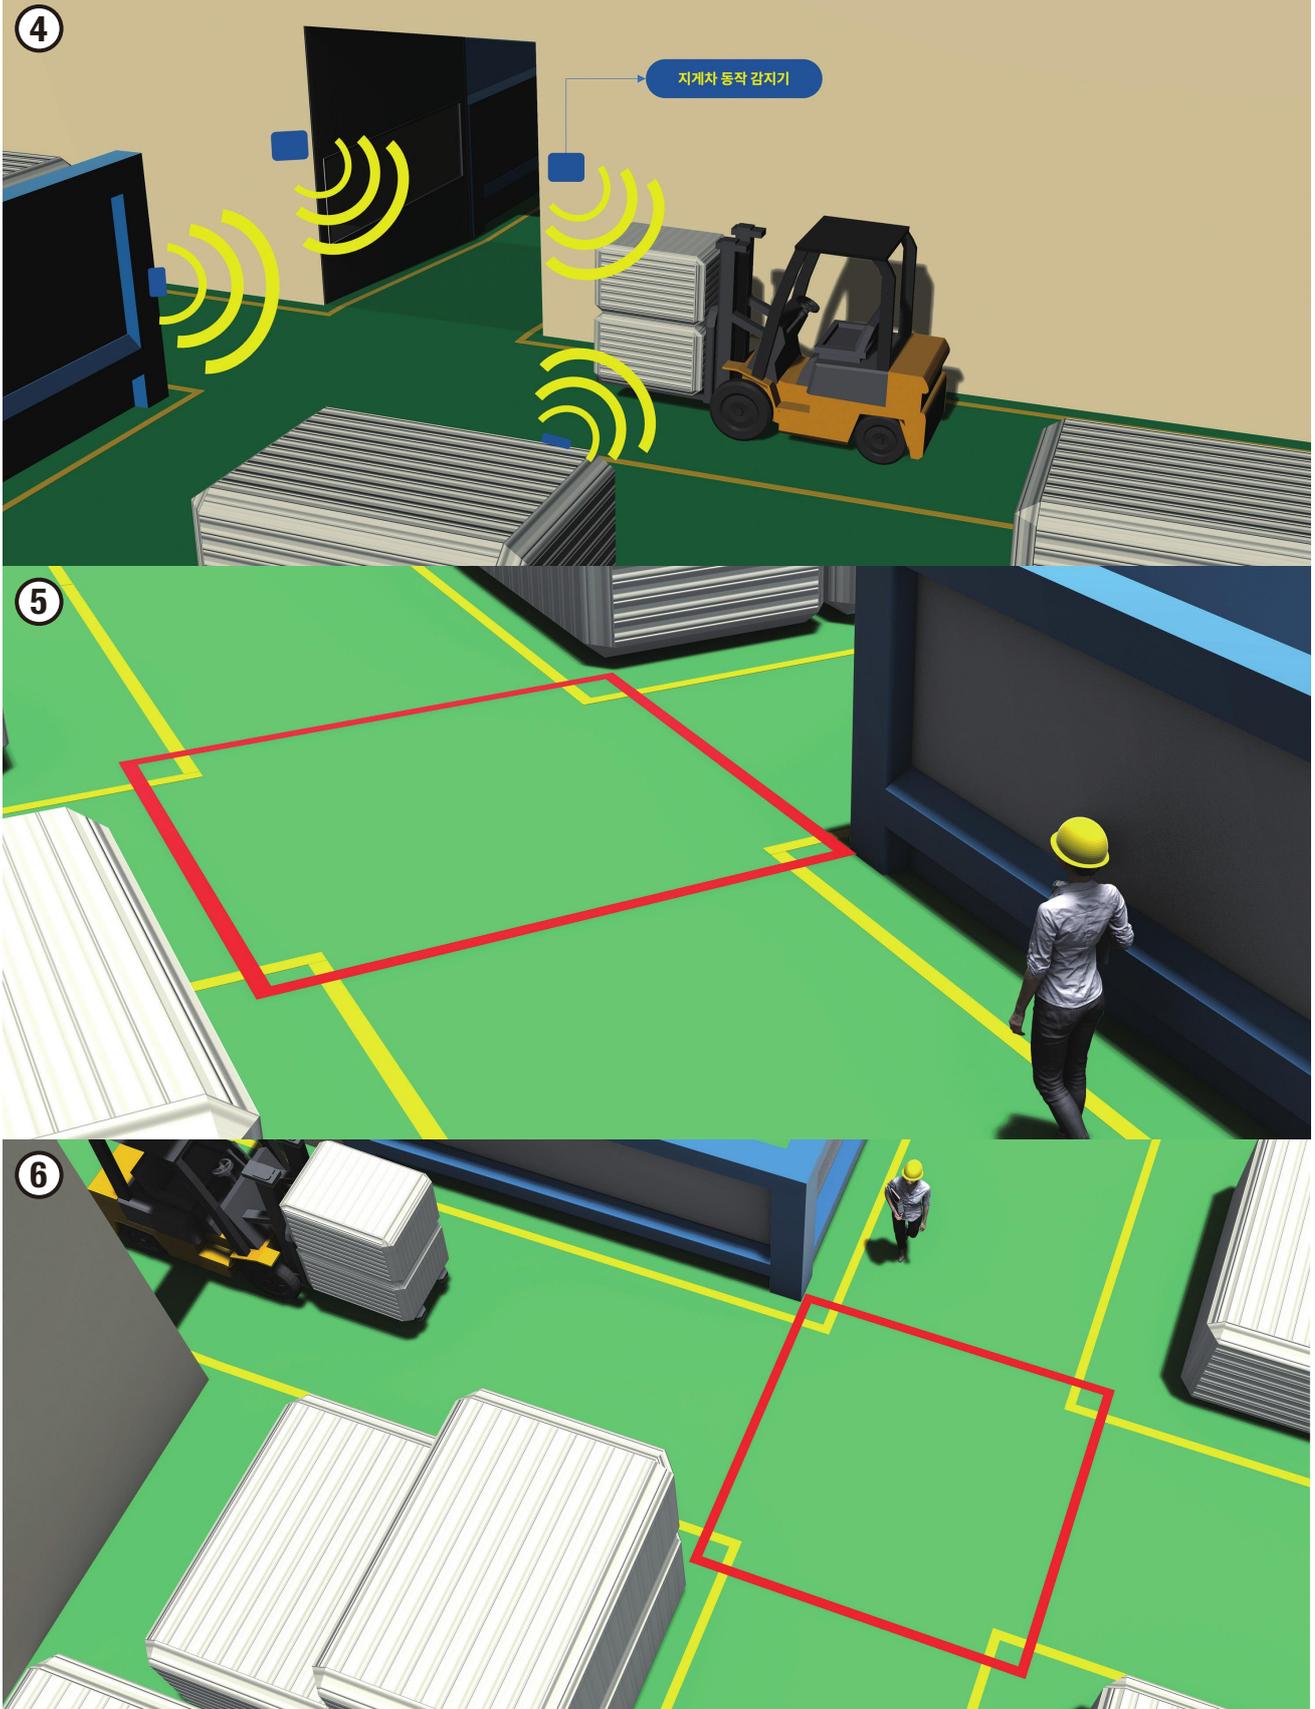
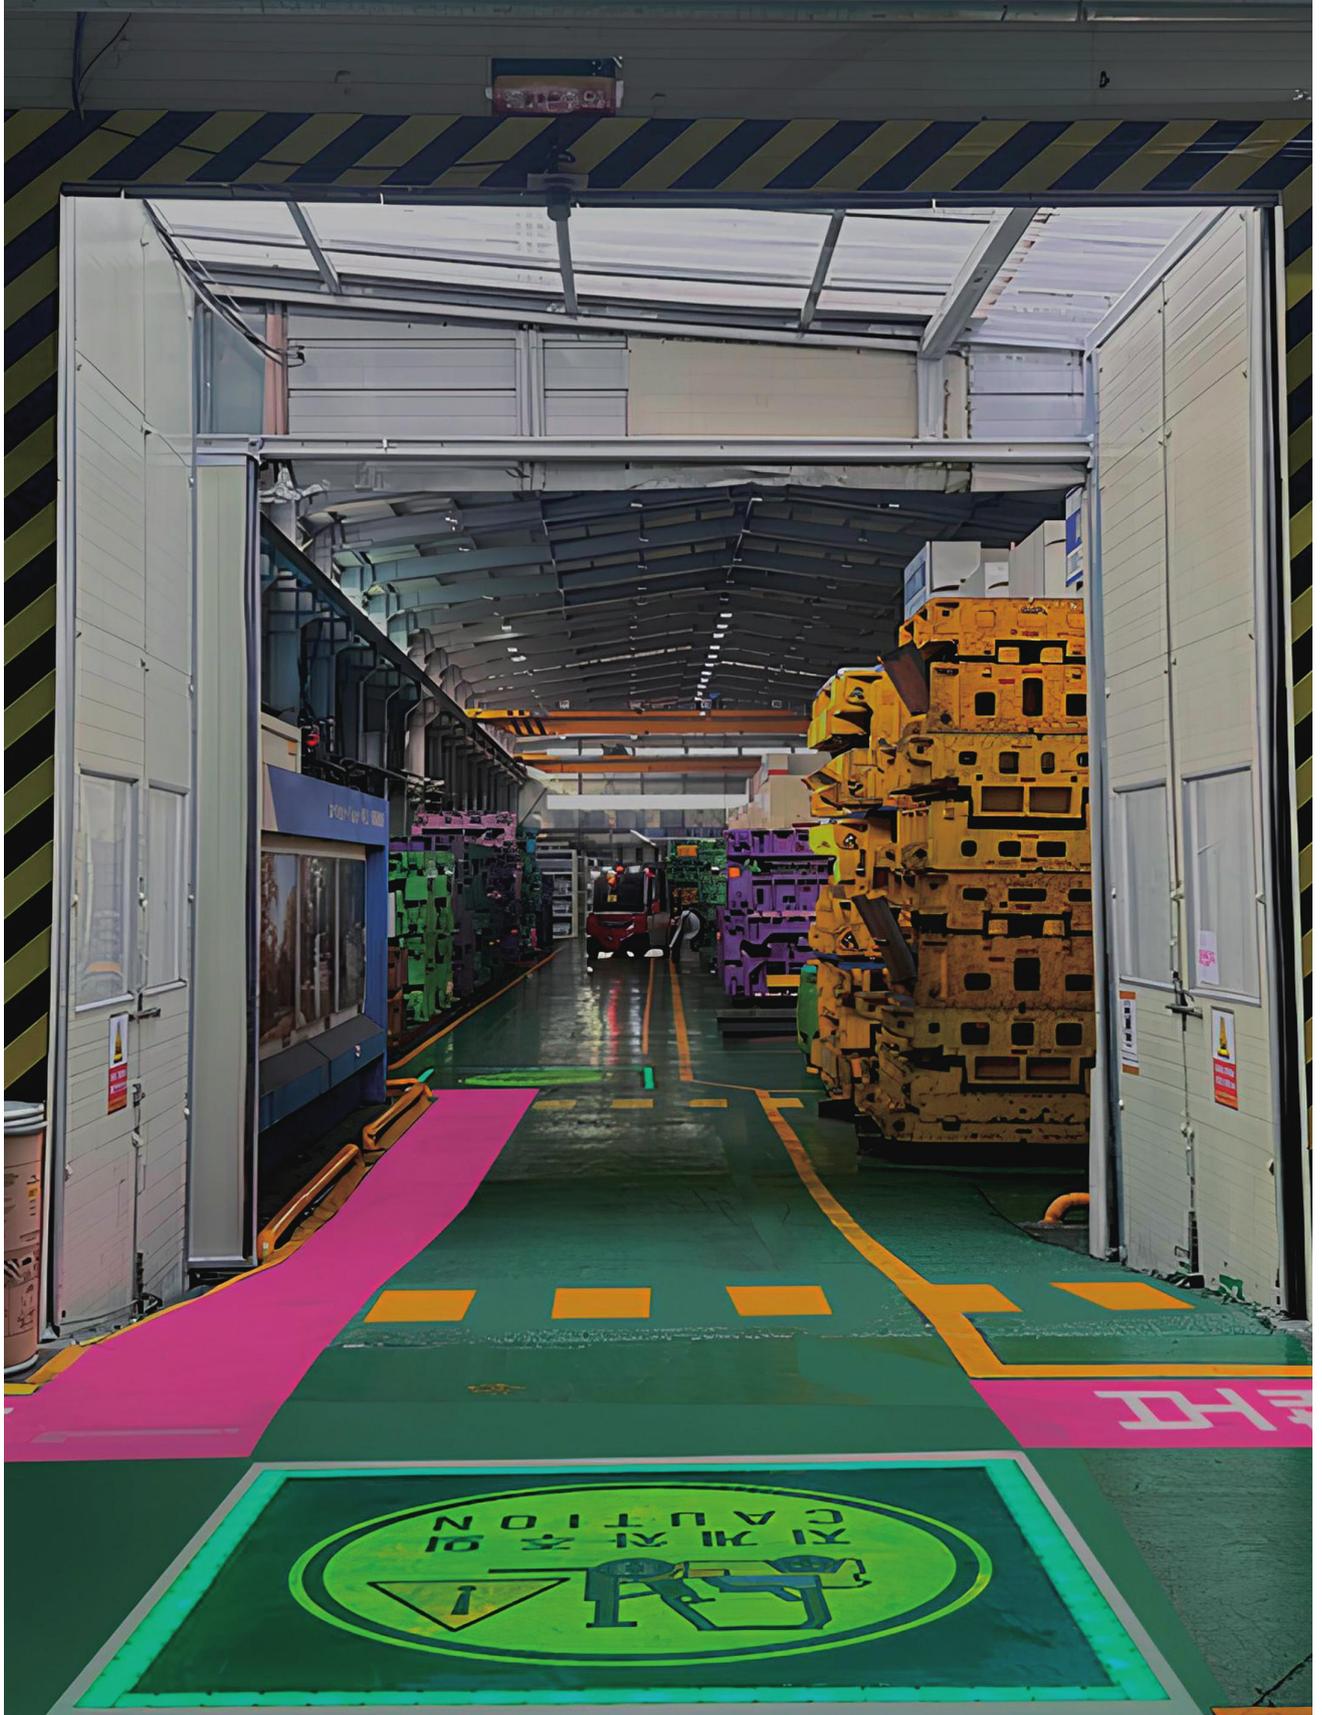
[이슈] 공장 내 구조상 지게차 운영을 인지하기 어려운 시각지대가 많아 지게차와 보행자 충돌 위험이 높음

[개선] 지게차와 지게차 사각지대에 센서를 설치하여 운행 정보를 실시간 감지함

[개선] 지게차가 사각지대에 접근하면 LED 바닥 신호를 통해 운전자와 보행자에게 동시에 알림

[개선] 지게차 센서와 연동된 LED 바닥 신호와 사인을 통해 운전자와 보행자 모두 경각심을 갖게 함으로써 충돌사고를 효과적으로 예방함
