산업단지 안전디자인,
서비스디자인으로
안전한 작업장 만들기

SAFE MANUFACTURING
ENVIRONMENT
CREATED BY
SERVICE DESIGN

한국디자인진흥원과 한국산업단지공단은 2021년부터 산업단지 내 안전사고 예방을 위해 근로자 중심의 서비스디자인 개발과 실증을 통한 안전서비스디자인사업을 추진하고 있습니다. 2024년 안전서비스디자인 사례집은 기업들이 서비스디자인을 활용해 인간 중심의 안전한 근무환경을 구축하기 위한 참고 자료로 활용될 수 있을 것입니다.

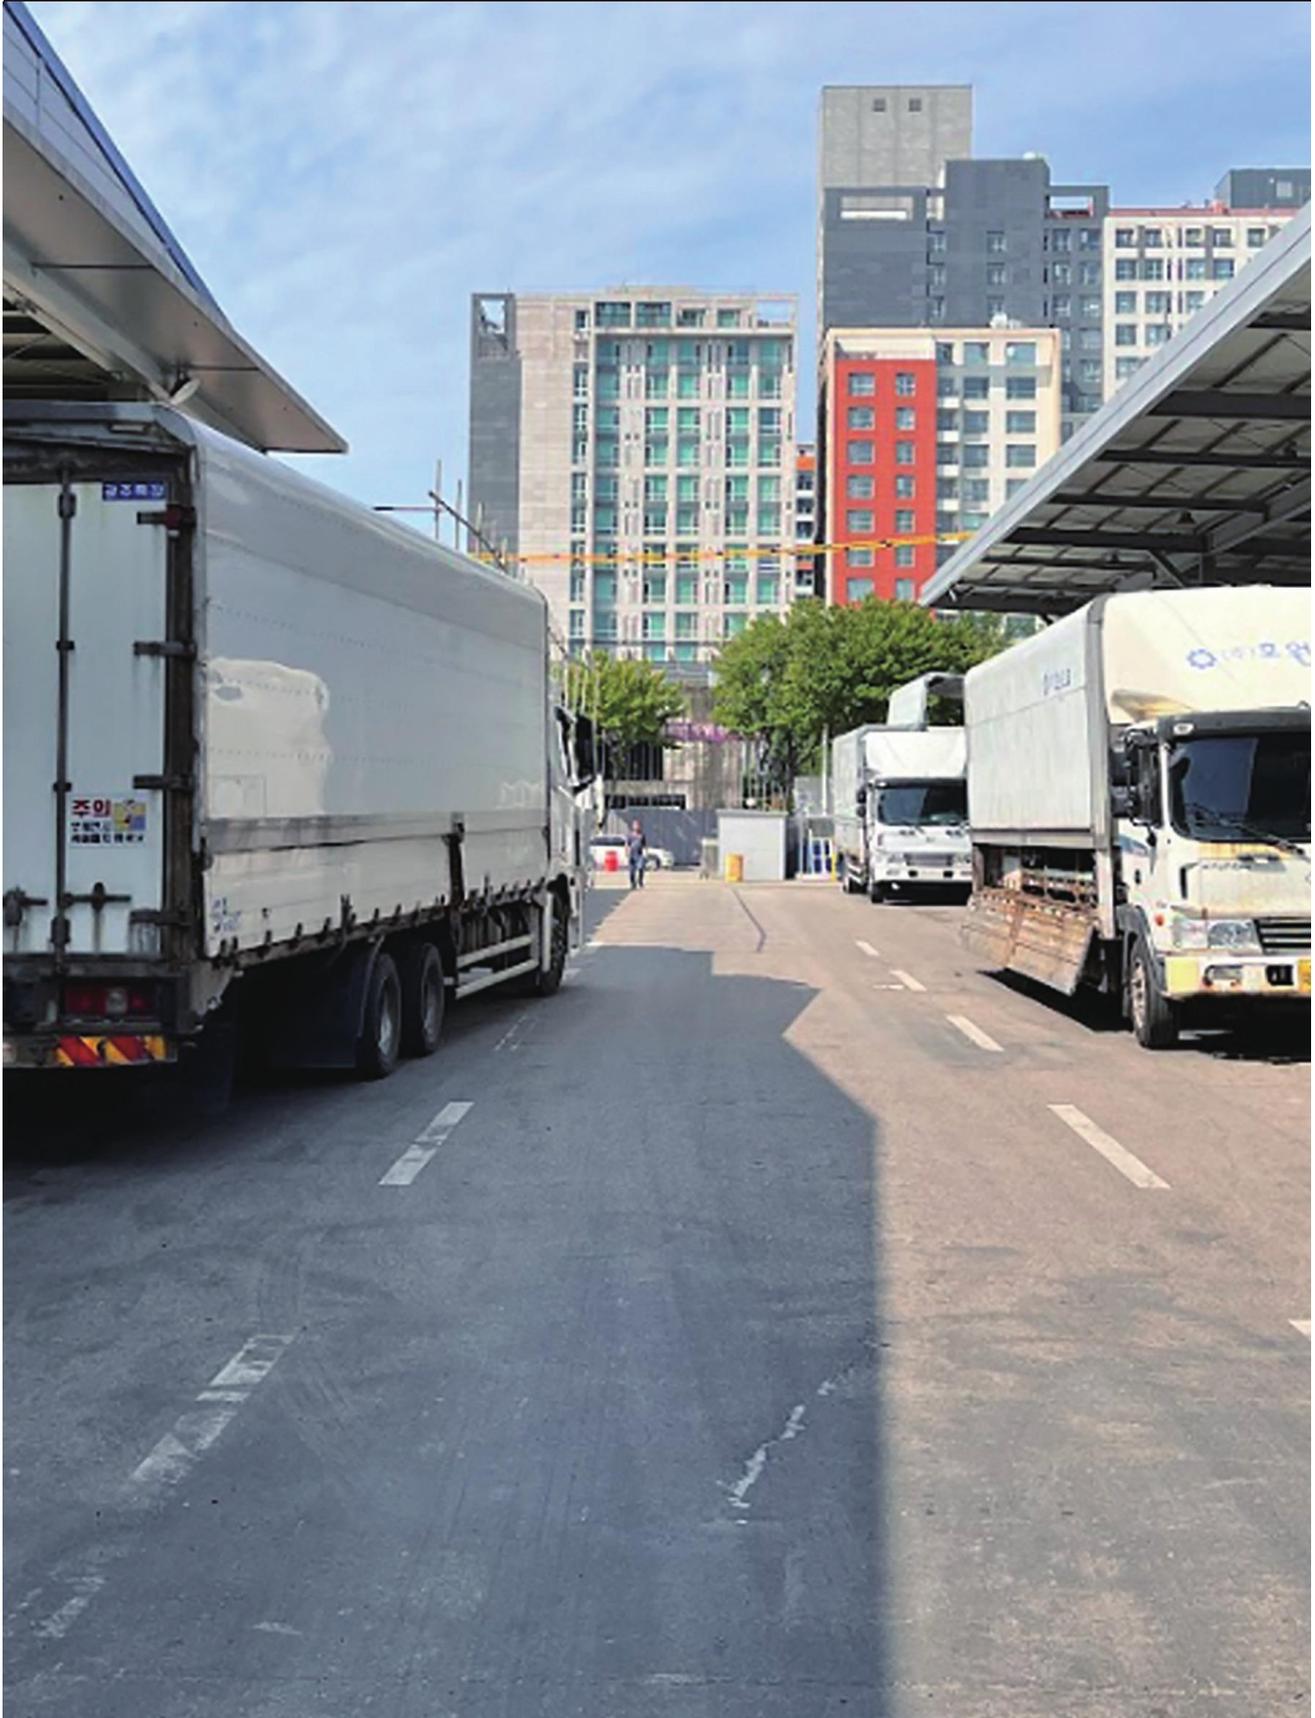
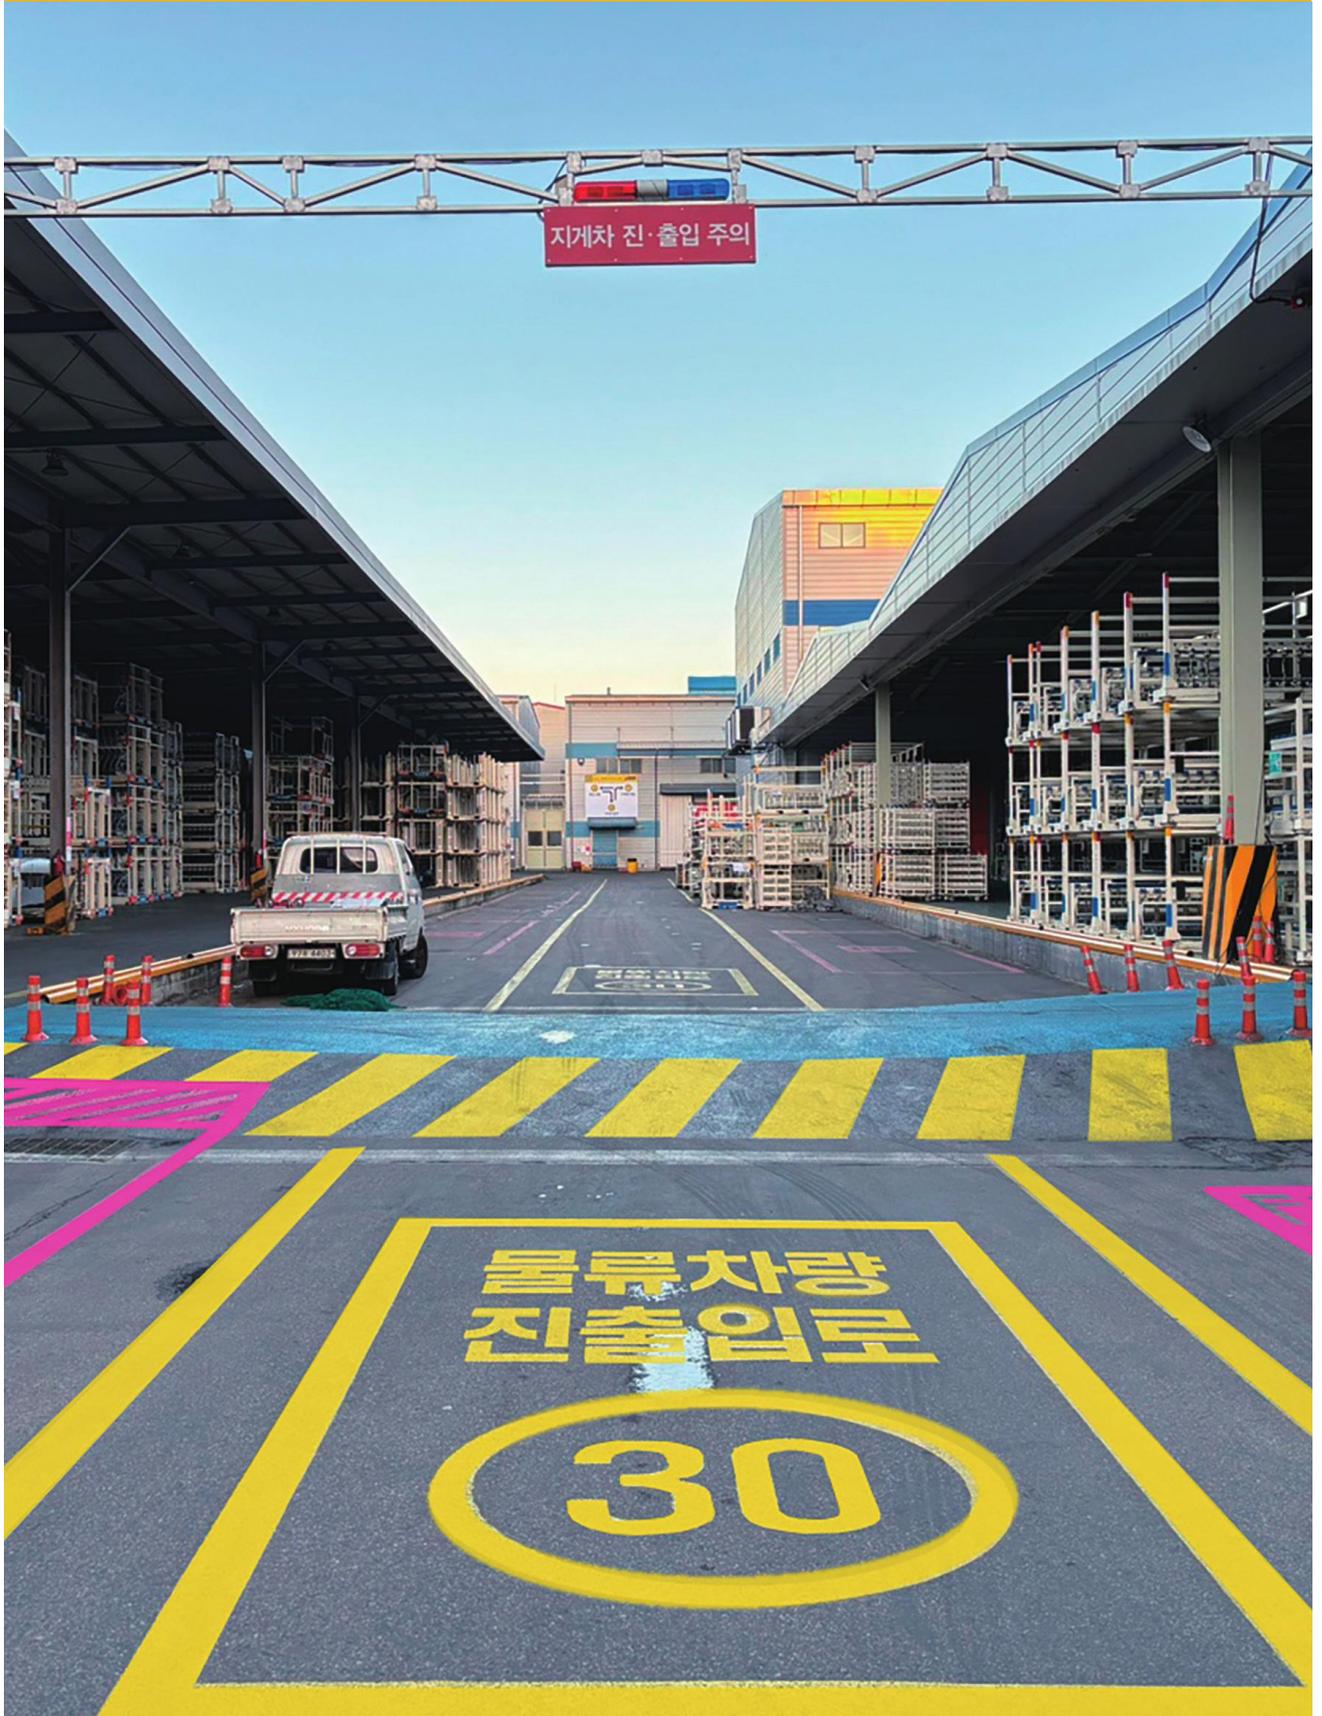
[이슈] 정문 및 후문 입·출고 공간에 화물차, 지게차, 보행자 영역이 구분되어 있지 않아 혼란스러움

[개선] 물류차량의 진·출입 구역과 작업 공간을 구분하고 규칙을 마련하여 차량 운전자의 혼동을 줄이고, 지게차나 보행자와의 충돌도 방지할 수 있도록 함

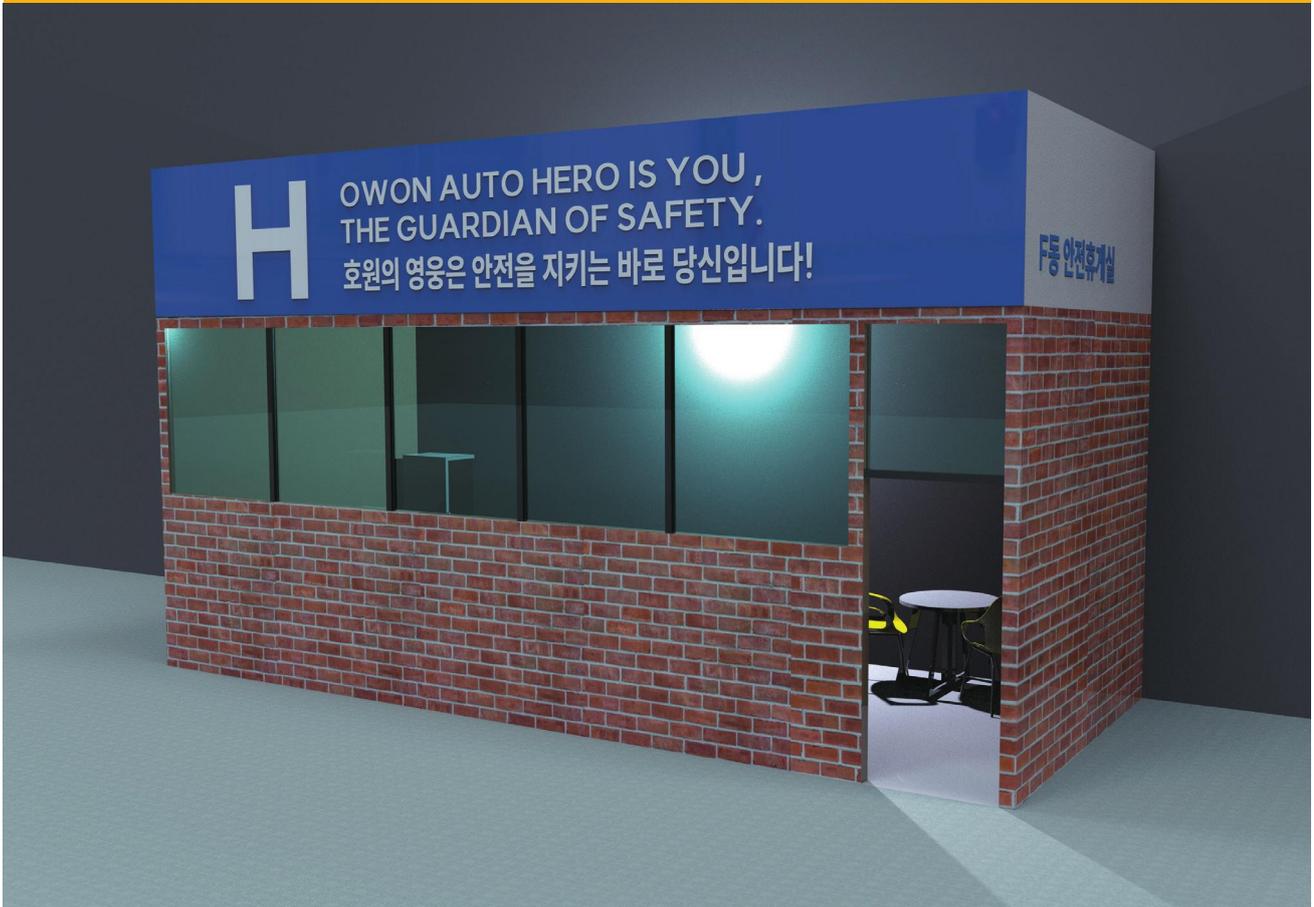
After | 근로자 안전 휴게실 설치

[이슈] 근로자가 쉴 수 있는 공간이 마련되어 있지 않아 휴게 환경이 미흡했음

[개선] 안전 브랜드 슬로건을 적용한 휴게실을 설치해 편의성을 높이고 안전 인식을 함께 제고하였음
