### 편의시설 자가진단은

더 편한일터  
편의시설 자가진단지

## 편의시설 자가진단

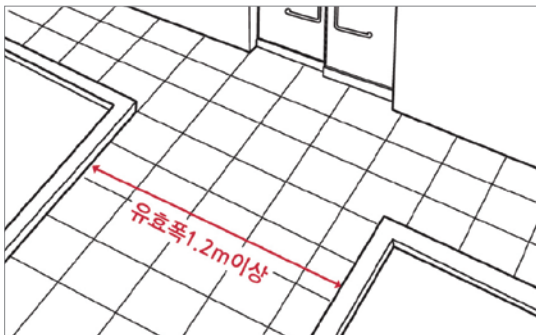
- 유효폭 : 법률이 의도한 본래의 효과가 있는 너비

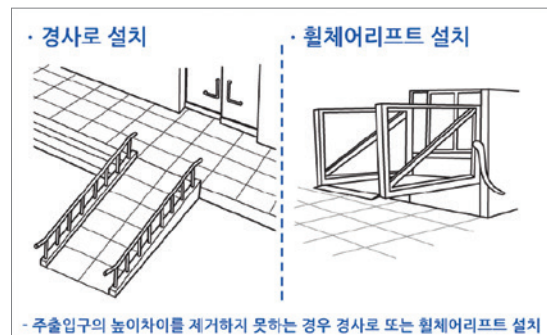
- 경사로 : 종단 방향으로 경사를 갖는 통로 또는 도로
- 휠체어리프트 : 짧은 거리의 수직 이동을 할 수 있도록 도움을 주는 승강장치

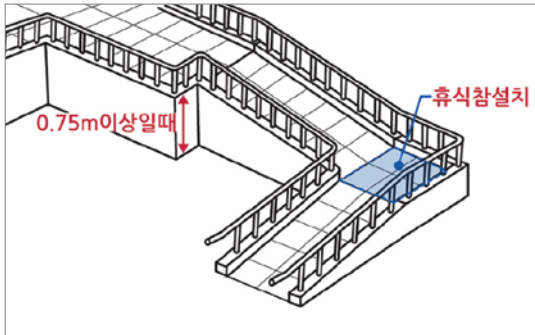
- 참 : 계단이나 경사로의 중간에 있는 조금 넓은 곳

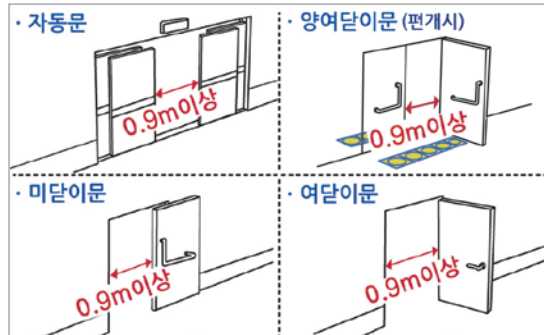
- 자동문 : 옆으로 밀어서 열고 닫게 되어 있는 문
- 여닫이문 : 밀거나 당겨서 열고 닫는 문

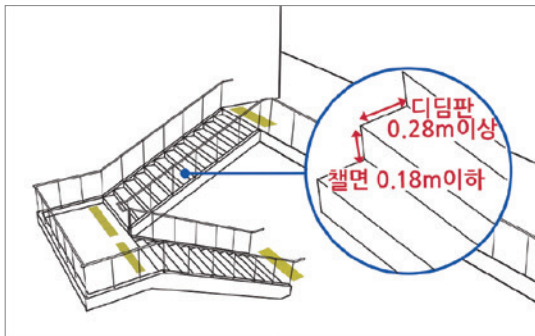
- 디딤판 : 계단을 발로 디디게 되어 있는 판
- 챠 면 : 계단 한 단의 수직면
- 계단코 : 아래쪽의 챠판 위로 약간 나와 있는 디딤판의 끝부분

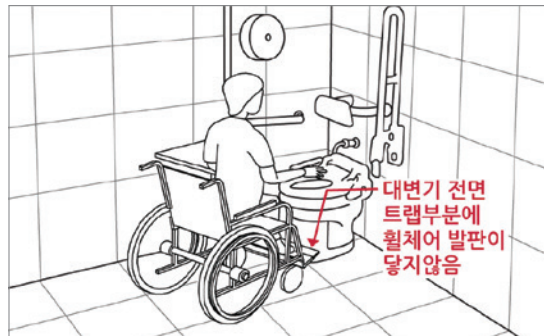
- 트랩 : 배수관의 악취의 역류를 막기 위한 장치

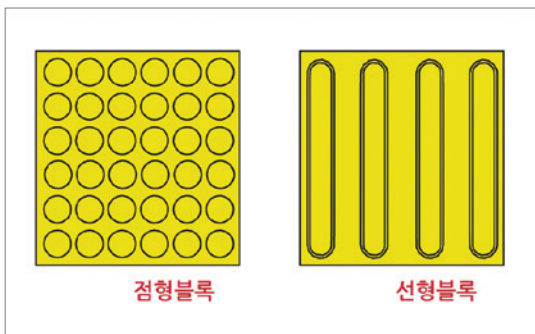
- 점형블록 : 대기지점, 경고, 방향전환지시 등 위치 감지용으로 사용되는 경고블록
- 선형블록 : 목적방향으로 일정한 거리까지 보행방향을 지시하는 방향유도형 유도블록

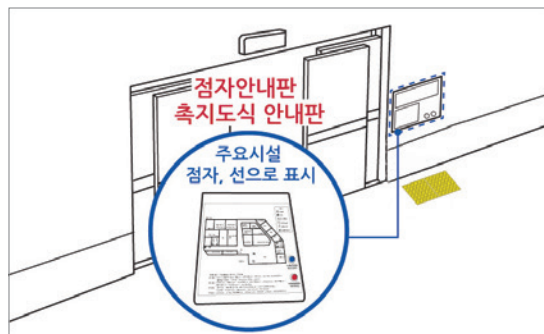
- 촉지도식 안내판 : 주요시설 또는 배치를 양각면 또는 선으로 간략하게 표시하여 시각 장애인에게 공간에 대한 정보를 제공하는 안내판

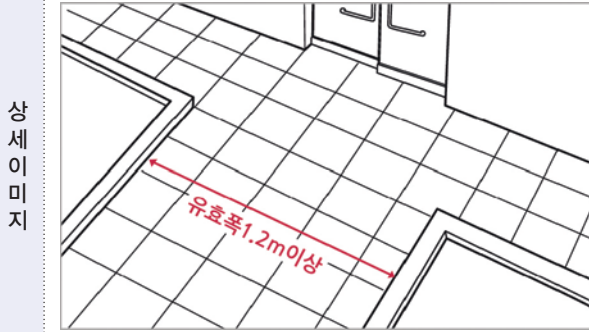
| 질문 사항 | 1. 접근로 보도의 유효폭이 1.2m이상입니까? | 적용여부 | | |

접근로 보도의 유효폭이 1.2m이상인 사례 사진

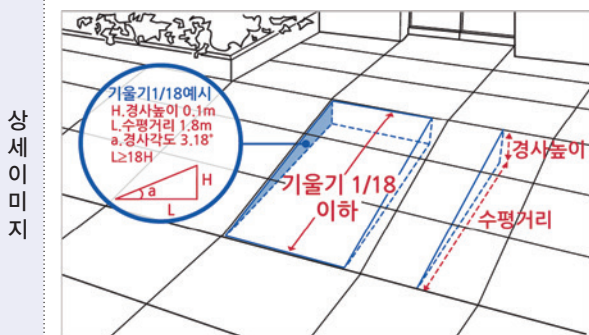
| 질문 사항 | 2. 접근로 보도의 기울기는 1/180이하입니까?<br>[경사도 1/18 : 경사수평거리 ≥ 18 X 경사높이, 각도 3.18°] | 적용여부 | | |

접근로 보도의 기울기가 1/180이하인 사례 사진

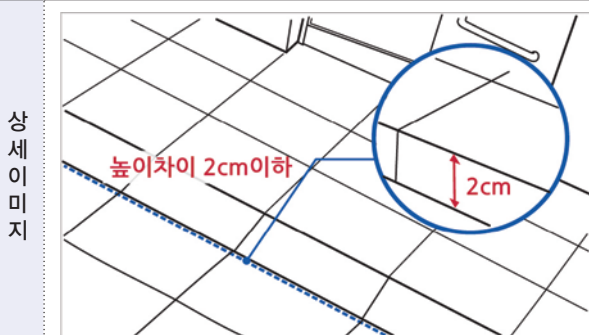
| 질문 사항 | 3. 접근로에 단차가 있다면, 그 높이차이가 2cm이하입니까?<br>[단차 없으면 2cm이하에 체크] | 적용여부 | | |

접근로의 높이 차이가 2cm인 사례 사진

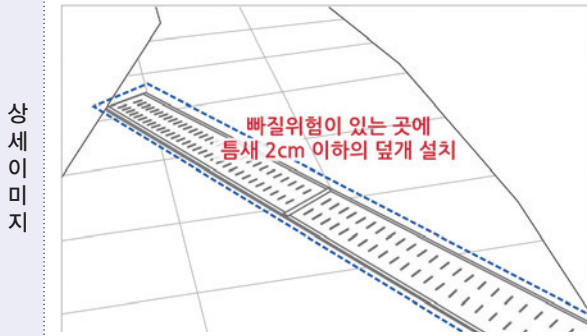
| 질문<br>사항 | 7. 접근로 보도의 빠질 위험이 있는 곳에, 틈새 2cm이하의 덮개를 단차 없이 설치하였습니까?<br>(덮개 : 물빠짐철재 등) | 적용여부 | | |

접근로 보도의 빠질 위험이 있는 곳에 틈새 2cm이하의 덮개를 설치한 사진

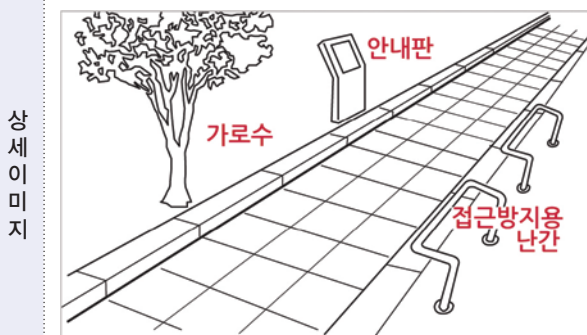
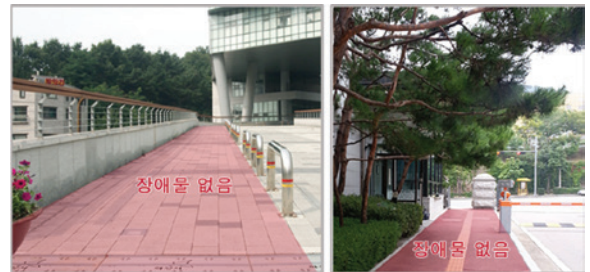
| 질문<br>사항 | 8. 장애인 통행에 지장을 주지 않도록 접근로 위의 가로수, 안내판 등이 제거 되었습니까? | 적용여부 | | |

접근로 보도 위에 장애인 통행에 지장을 주는 장애물이 없는 사례 사진

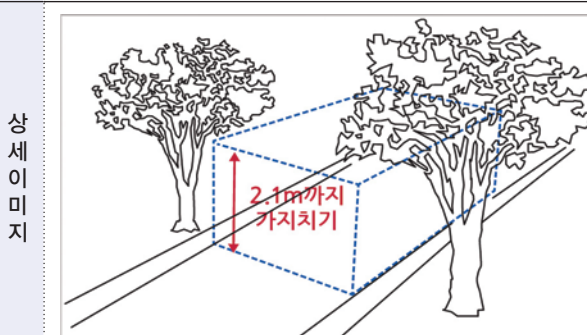
| 질문<br>사항 | 9. 접근로 주변에 가로수가 있을 경우 높이 2.1m까지 가지치기가 되어있습니까?<br>(가로수가 없으면 되었음으로 체크) | 적용여부 | | |

접근로 주변의 가로수가 높이 2.1m까지 가지치기 되어 있는 사례 사진

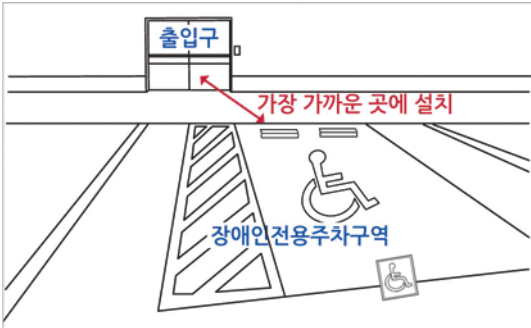
| 질문<br>사항 | 1. 장애인전용주차구역을 장애인 등의 출입이 가능한 건축물의 출입구 또는 장애인용 승강설비와 가장 가까운 곳에 설치하였습니까? | 적용여부 | | |
| 상세<br>이미지 | <p>출입구와 가까운 곳에 장애인전용주차구역을 설치한 사례 사진</p> | | | 출입구와 가까운 곳에 장애인전용주차구역을 설치한 사례 사진 |

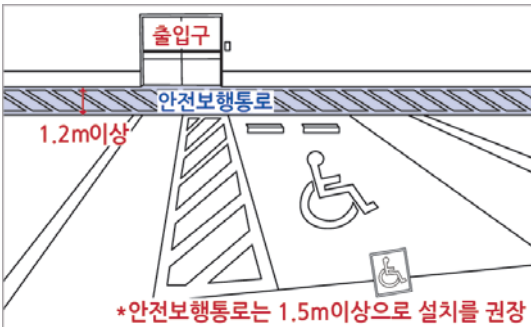
| 질문<br>사항 | 1. 장애인전용주차구역을 장애인 등의 출입이 가능한 건축물의 출입구 또는 장애인용 승강설비와 가장 가까운 곳에 설치하였습니까? | 적용여부 | | |
|---|---|---|---|---|
| 질문<br>사항 | 2. 안전보행통로가 유효폭 1.2m이상으로 건축물의 출입구 또는 장애인용 승강설비까지 연속적으로 설치되어 있습니까?<br>(안전보행통로: 차량과 간섭을 피하기 위한 보행로) | 적용여부 | | |
| 상세<br>이미지 | <p>*안전보행통로는 1.5m이상으로 설치를 권장</p> | | | 안전보행통로가 출입구까지 연속적으로 설치된 사례 사진 |

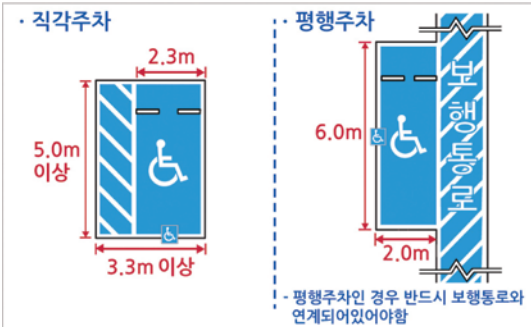
| 질문<br>사항 | 1. 장애인전용주차구역을 장애인 등의 출입이 가능한 건축물의 출입구 또는 장애인용 승강설비와 가장 가까운 곳에 설치하였습니까? | 적용여부 | | |
|---|---|---|---|---|
| 질문<br>사항 | 3. 주차구역의 크기는 폭 3.3m이상, 길이 5m이상(평행주차인 경우 폭 2m이상, 길이 6m이상)의 규정에 적합합니까? | 적용여부 | | |
| 상세<br>이미지 | <p>· 직각주차: 2.3m, 5.0m 이상, 3.3m 이상</p> <p>· 평행주차: 6.0m, 2.0m, 3.3m 이상</p> <p>· 평행주차인 경우 반드시 보행통로와 연계되어 있어야 함</p> | | | 규정에 적합한 크기의 장애인주차구역을 설치한 사례 사진 |

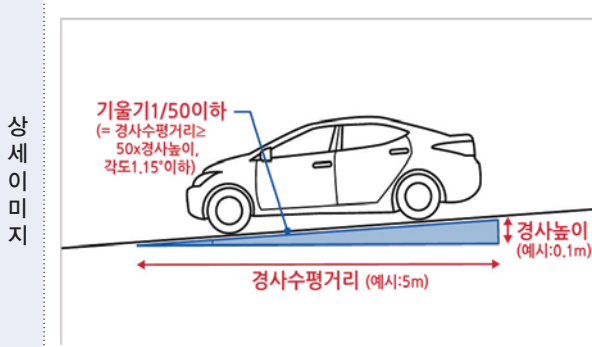
주차바닥면의 경사가 거의 없는(= 기울기 1/50이하 = 각도 1.15° 이하) 사진

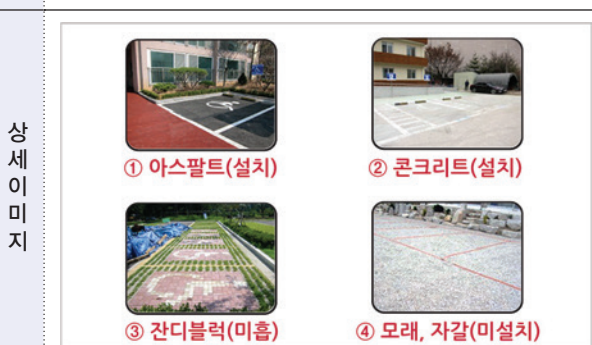
주차면이 미끄럽지 않은 재료로 평탄하게 마감한 사례 사진

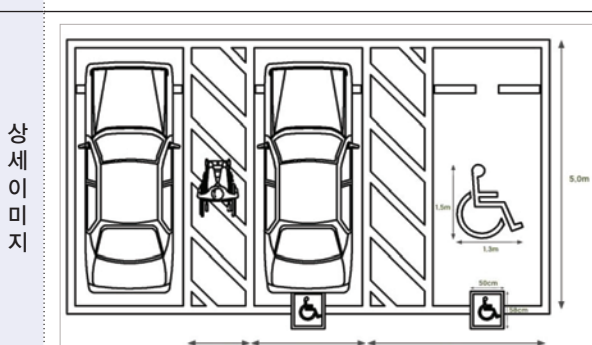
| 질문<br>사항 | 6. 주차바닥면에 식별하기 쉬운 색상으로 규격에 맞는 장애인전용<br>주차구역 표시를 하였습니까?<br>[바닥면에 설치되는 장애인전용표시: 가로1.3m, 세로1.5m]<br>[주차구역선에 설치되는 장애인전용표시: 가로50cm, 세로58cm] | 적용여부 | | |

주차바닥면에 규격에 맞는 장애인전용주차구역 표시를 한 사례 사진

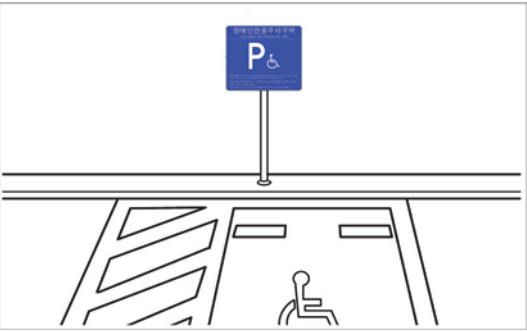
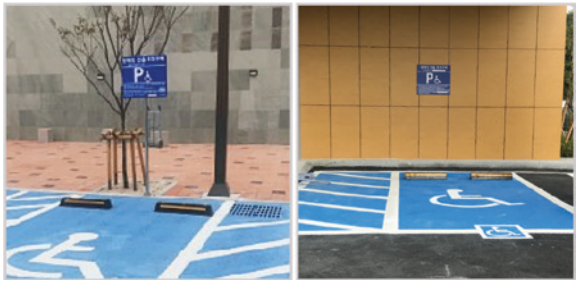
| 질문<br>사항 | 7. 안내표지판이 잘 보이는 장소에 설치가 되어있습니까? | 적용여부 | | |
| | | 안내표지판이 잘 보이는 곳에 설치된 사례 사진 | | |

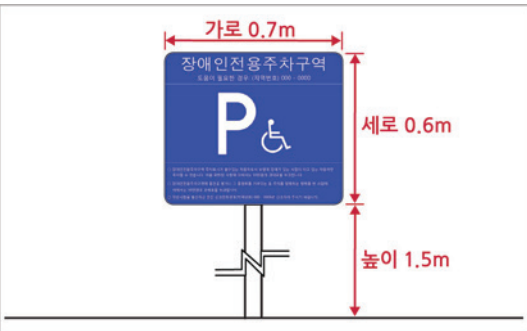
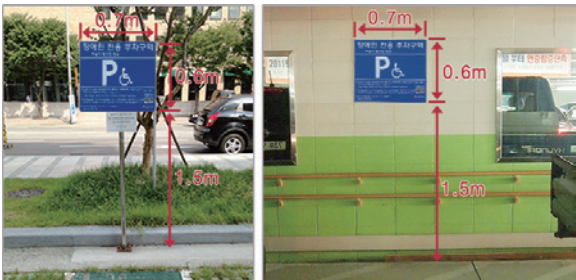
| 질문<br>사항 | 7. 안내표지판이 잘 보이는 장소에 설치가 되어있습니까? | 적용여부 | | |
|---|---|---|---|---|
| 질문<br>사항 | 8. 안내표지판의 규격이 가로 0.7m, 세로 0.6m, 지면에서 표지판<br>까지 높이가 1.5m의 규정에 맞게 설치되어 있습니까? | 적용여부 | | |
| | | 안내표지판을 규정에 맞게 설치한 사례 사진 | | |

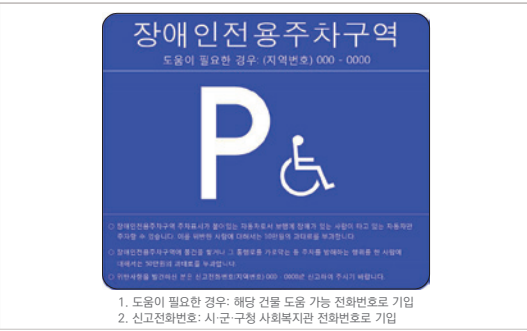
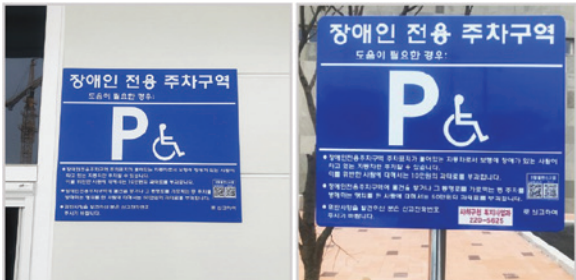
| 질문<br>사항 | 7. 안내표지판이 잘 보이는 장소에 설치가 되어있습니까? | 적용여부 | | |
|---|---|---|---|---|
| 질문<br>사항 | 9. 안내표지판의 내용이 규정과 같이 기재되어 있습니까?<br>(규정: 상세이미지 참조) | 적용여부 | | |
| | | 안내표지판을 규정에 맞게 기재한 사례 사진 | | |

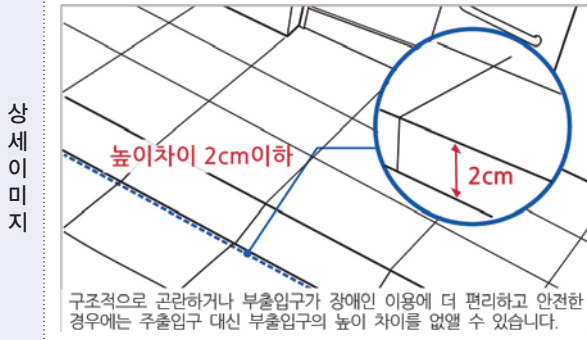
주출입구와 연결접근로의 높이차이가 2cm이하인 사례 사진

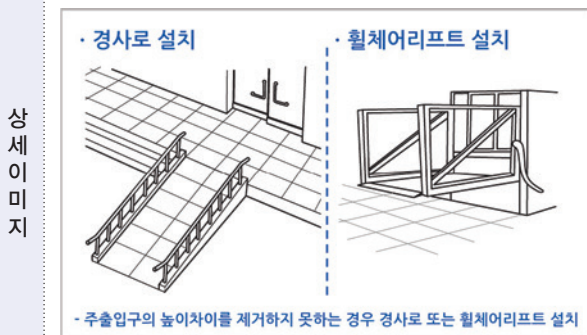
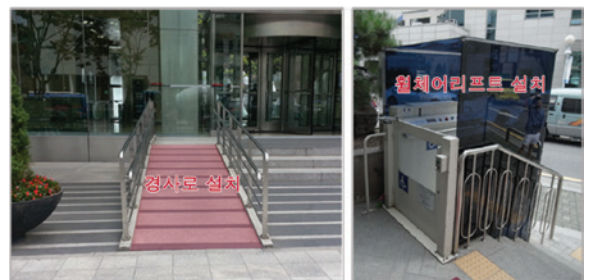
| 질문 사항 | 2. 경사로 또는 휠체어리프트를 설치하였습니까? | 적용여부 | | |

주출입구에 경사로 혹은 휠체어리프트가 설치된 사례 사진

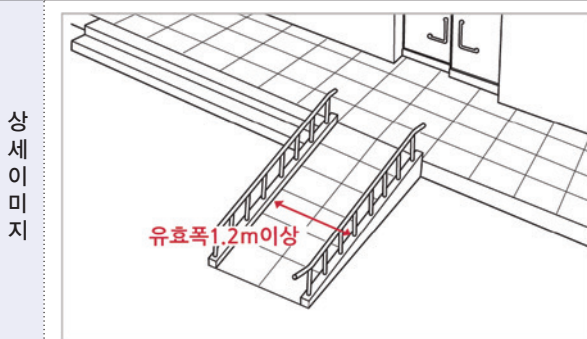
경사로의 유효폭이 1.2m이상으로 설치된 사례 사진

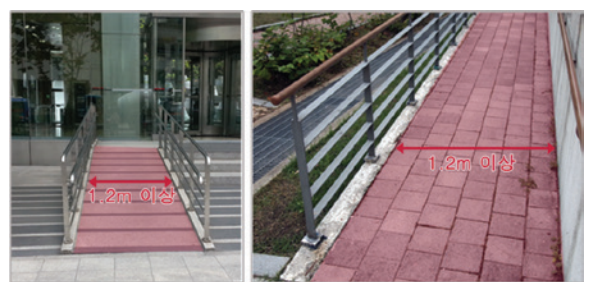
| 질문 사항 | 3. 경사로의 유효폭은 1.2m이상 입니까? | 적용여부 | | |

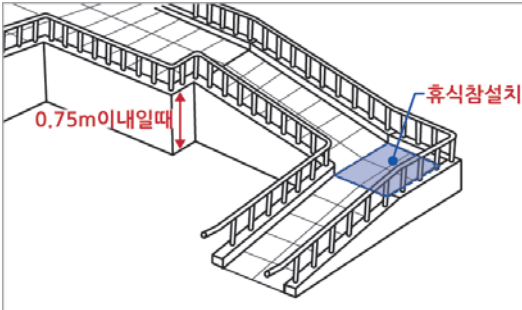
| 질문<br>사항 | 적용여부 | 적용여부 | | |
|---|---|---|---|---|
| 4. 경사로의 휴식참이 0.75m 이내마다 설치되어 있습니까?<br>[높이차이가 0.75m 이하일 경우 설치로 체크] | | <input type="checkbox"/> 휴식참 설치 | | <input type="checkbox"/> 휴식참 미설치 |
| 상세 이미지 | | <p>경사로에 휴식참을 설치한 사례 사진</p> | | |

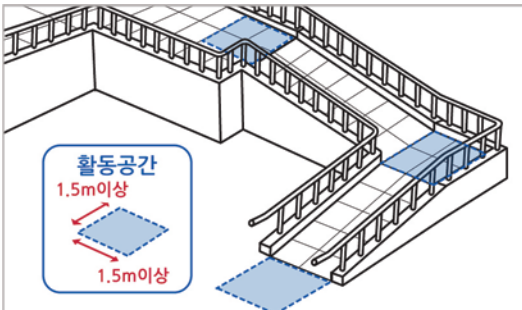
| 질문<br>사항 | 적용여부 | 적용여부 | | |
|---|---|---|---|---|
| 5. 경사로의 시작과 끝, 굴절부분 및 휴식참에 1.5mX1.5m 이상의 활동공간을 확보하였습니까? | | <input type="checkbox"/> 모두 1.5mX1.5m 이상 참 확보 | <input type="checkbox"/> 활동공간 미설치 | <input type="checkbox"/> 미설치 |
| 상세 이미지 | | <p>경사로 시작과 끝, 굴절부분 및 휴식참에 활동공간을 확보한 사례 사진</p> | | |

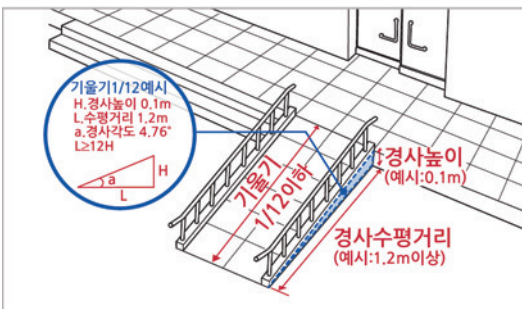
| 질문<br>사항 | 적용여부 | 적용여부 | | |
|---|---|---|---|---|
| 6. 경사로의 기울기는 1/120 이하입니까?<br>[기울기 1/120 이하: 경사수평거리 ≥ 12X 경사높이, 각도 4.76°] | | <input type="checkbox"/> 1/120 이하 | <input type="checkbox"/> 1/12 초과 | <input type="checkbox"/> 1/8 초과 |
| 상세 이미지 | | <p>기울기가 1/120 이하인 (= 각도 4.76° 이하) 경사로를 설치한 사례 사진</p> | | |

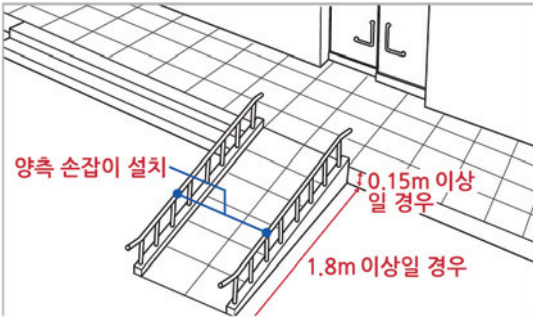
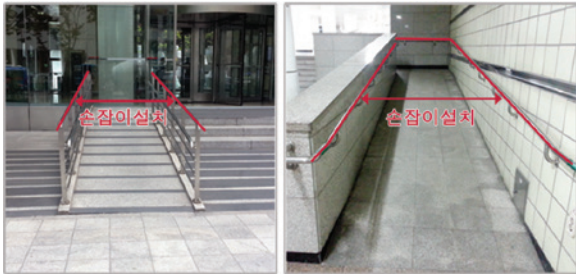
| 질문<br>사항 | 7. 길이가 1.8m이상이거나 높이가 0.15m이상인 경사로인 경우<br>양측면에 손잡이를 설치하였습니까?<br>[길이 1.8m미만, 높이 0.15m미만의 경사로일 경우 손잡이<br>관련 항목 모두 설치로 체크] | 적용여부 | | |
|---|---|---|---|---|
| 상<br>세<br>이<br>미<br>지 | | <p>길이 1.8m이상, 높이 0.15m이상인 경사로 양측면에 손잡이를 설치한 사례 사진</p> | | |

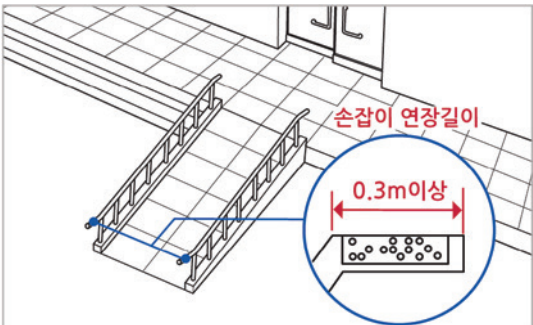
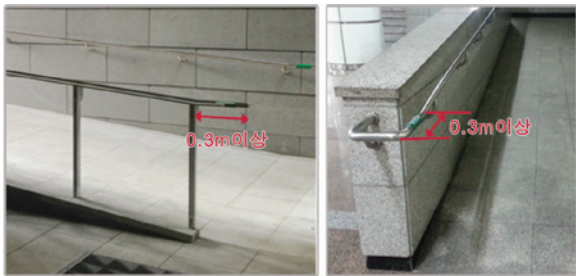
| 질문<br>사항 | 8. 손잡이 시작과 끝부분에 0.3m이상 연장하여 수평손잡이를<br>설치하였습니까? | 적용여부 | | |
| 상<br>세<br>이<br>미<br>지 | | <p>손잡이 시작과 끝부분에 0.3m이상 연장하여 수평손잡이를 설치한 사례 사진</p> | | |

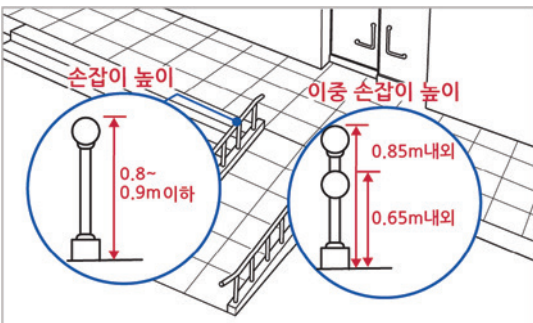
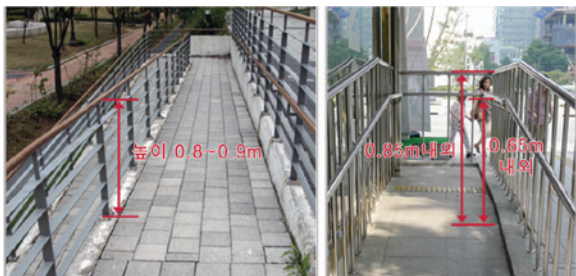
| 질문<br>사항 | 9. 손잡이 높이는 바닥면으로부터 0.8m이상 0.9m이하에 설치<br>하였습니까?<br>[2중으로 설치하는 경우에는 위쪽 손잡이 0.85m내외, 아랫<br>쪽 손잡이 0.65m 내외 설치] | 적용여부 | | |
| 상<br>세<br>이<br>미<br>지 | | <p>손잡이 높이를 규정에 맞게 설치한 사례 사진</p> | | |

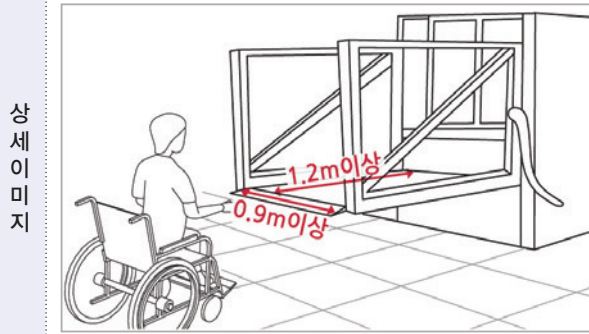
바닥이 폭 0.9m이상, 깊이 1.2m이상인 수직형 휠체어리프트를 설치한 사례 사진

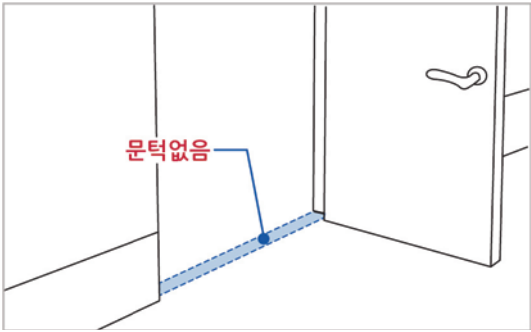
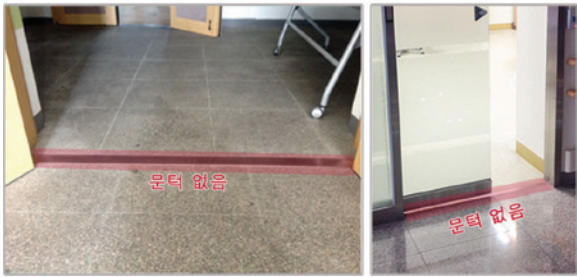
| 질문<br>사항 | 3. 출입문 바닥면에는 문턱이나 높이차이가 있습니까? | 적용여부 | | |
| 상세<br>이미지 | | <p>바닥에 문턱이나 높이차이가 없는 출입구 사례 사진</p> | | |

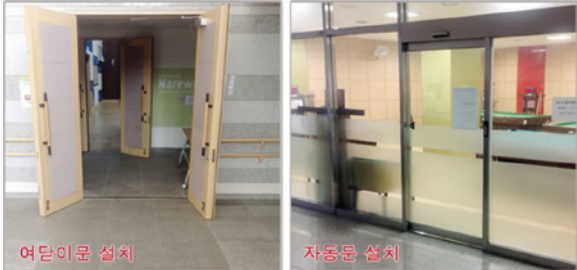
| 질문<br>사항 | 3. 출입문 바닥면에는 문턱이나 높이차이가 있습니까? | 적용여부 | | |
|---|---|---|---|---|
| 질문<br>사항 | 4. 회전문을 제외한 다른 형태의 문을 설치하였습니까?<br>(미달이문: 가벼운 재질에 바닥면에 턱이나 문지방, 홈 없이 설치)<br>(여달이문: 도어체크는 문이 닫히는 시간이 3초 이상 되도록 설치) | 적용여부 | | |
| 상세<br>이미지 | <div>· 미달이문(설치)</div> <div>· 여달이문 (설치)</div> <div>· 자동문 (설치)</div> <div>· 회전문(미설치)</div> | <p>기준에 맞는 여달이문, 자동문 형태의 출입구 사례 사진</p> | | |

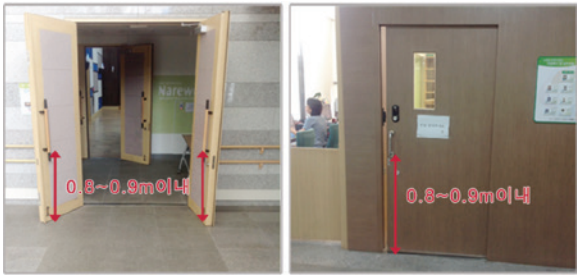
| 질문<br>사항 | 3. 출입문 바닥면에는 문턱이나 높이차이가 있습니까? | 적용여부 | | |
|---|---|---|---|---|
| 질문<br>사항 | 5. 출입문의 손잡이가 0.8m와 0.9m 사이에 위치하여 있습니까? | 적용여부 | | |
| 상세<br>이미지 | <div>· 주출입구</div> <div>· 내부출입구</div> | <p>출입문의 손잡이가 바닥면으로부터 0.8와 0.9m 위치에 설치된 사례 사진</p> | | |

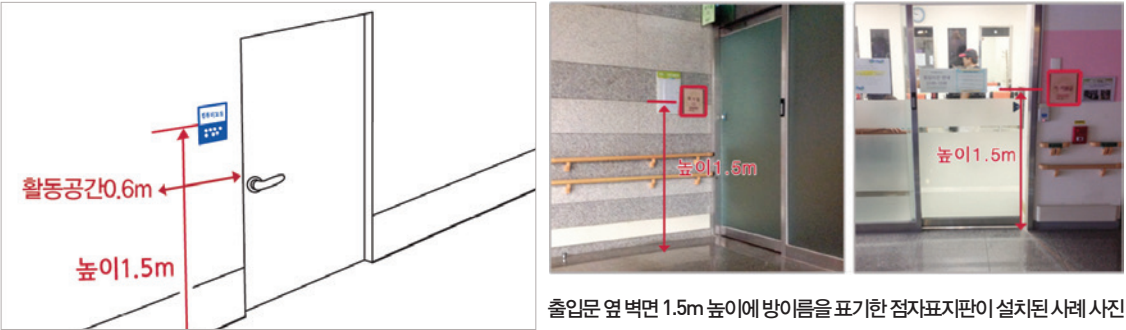
| 질문<br>사항 | 적용여부 | | | |
|---|---|---|---|---|
| 6. 이용빈도가 높은 내부출입문 옆 벽면 1.5m높이에 방이름을 표기한 점자표지판이 설치되고 활동공간 0.6m가 확보되어 있습니까? | | <input type="checkbox"/> 설치 | <input type="checkbox"/> 미흡설치 | <input type="checkbox"/> 미설치 |
| 상세 이미지 | <p>출입문 옆 벽면 1.5m 높이에 방이름을 표기한 점자표지판이 설치된 사례 사진</p> | | | |

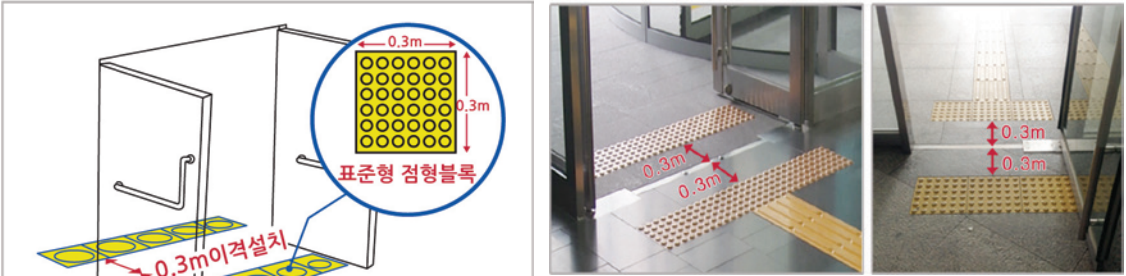
| 질문<br>사항 | 적용여부 | | | |
|---|---|---|---|---|
| 7. 주출입구 0.3m 전면에 점형블록을 설치하였습니까?<br>(주출입문에 해당) | | <input type="checkbox"/> 표준형 설치 | <input type="checkbox"/> 비표준형 설치 | <input type="checkbox"/> 미설치 |
| 상세 이미지 | <p>주출입문 0.3m 전면에 점형블록이 설치된 사례 사진</p> | | | |

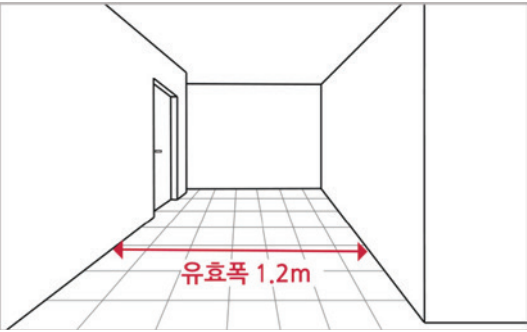
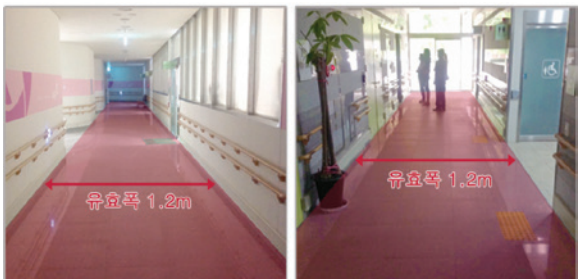
| 질문<br>사항 | 1. 복도의 유효폭이 1.2m이상입니까? | 적용여부 | | |
|---|---|---|---|---|
| 상세<br>이미지 | | <p>복도 유효폭이 1.2m 이상인 사례 사진</p> | | |

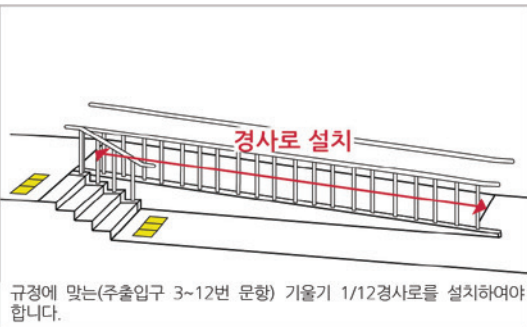
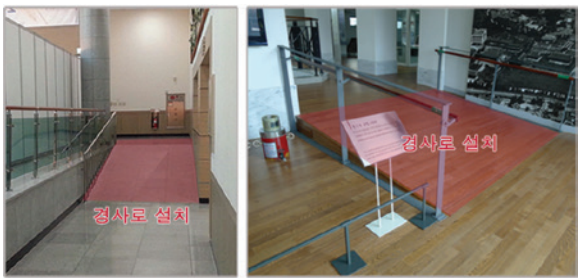
| 질문<br>사항 | 1. 복도의 유효폭이 1.2m이상입니까? | 적용여부 | | |
|---|---|---|---|---|
| 상세<br>이미지 | <p>규정에 맞는(주출입구 3~12번 문향) 기울기 1/12경사로를 설치하여야 합니다.</p> | <p>복도에 높이차이가 있어 경사로를 설치한 사례 사진</p> | | |

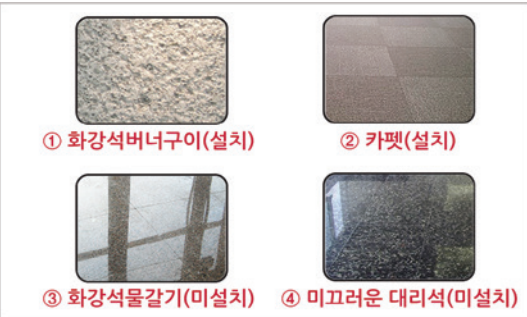
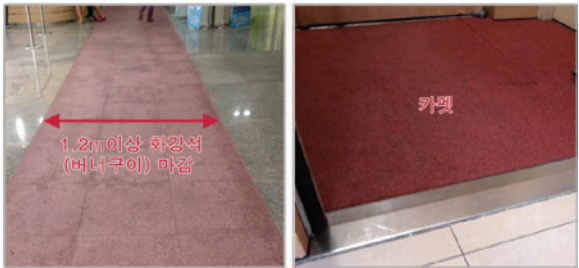
| 질문<br>사항 | 1. 복도의 유효폭이 1.2m이상입니까? | 적용여부 | | |
|---|---|---|---|---|
| 질문<br>사항 | 3. 복도 바닥은 미끄럽지 않은 재질로 평탄하게 마감되어 있습니까?<br>[미끄럽지 않은 재질 : 물이 묻어도 미끄럽지 않은 재질] | 적용여부 | | |
| 상세<br>이미지 | | <p>미끄럽지 않은 재질로 평탄하게 마감한 복도 바닥 사례 사진</p> | | |

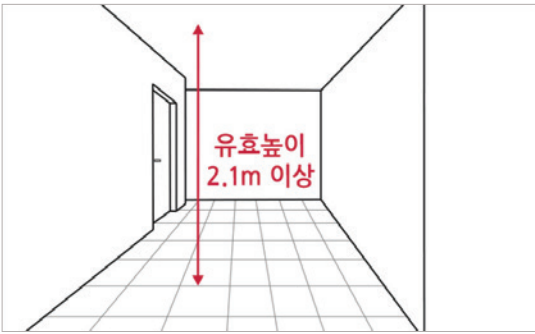
| 질문<br>사항 | 4. 복도의 유효높이가 2.1m이상입니까?<br>[유효높이: 바닥면으로부터 상부 천장 혹은 장애물이 있으면 그 장애물까지의 높이] | 적용여부 | | |
|---|---|---|---|---|
| 상세 이미지 | | <p>복도 유효높이가 2.1m 이상인 사례 사진</p> | | |

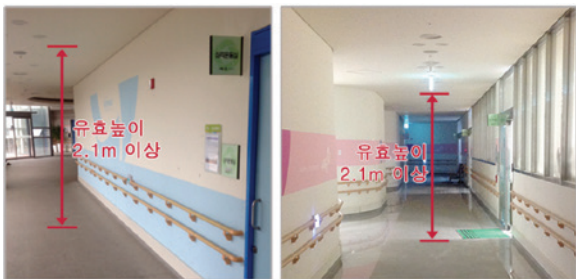
| 질문<br>사항 | 4. 복도의 유효높이가 2.1m이상입니까?<br>[유효높이: 바닥면으로부터 상부 천장 혹은 장애물이 있으면 그 장애물까지의 높이] | 적용여부 | | |

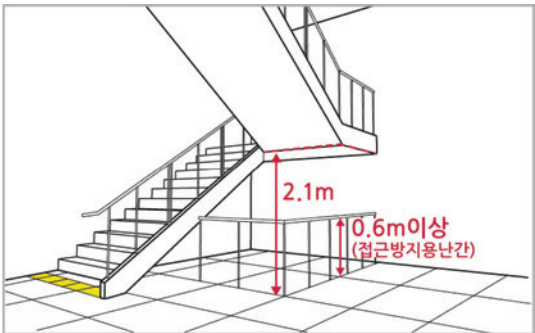
| 질문<br>사항 | 4. 복도의 유효높이가 2.1m이상입니까?<br>[유효높이: 바닥면으로부터 상부 천장 혹은 장애물이 있으면 그 장애물까지의 높이] | 적용여부 | | |
|---|---|---|---|---|
| 질문<br>사항 | 5. 유효높이가 2.1m이내인 부분에 장애물이 있는 경우, 높이 0.6m 이하에 접근방지용 난간이나 보호벽이 설치되어 있습니까?<br>[유효높이 2.1m이상이면 설치에 체크] | 적용여부 | | |
| 상세 이미지 | | <p>유효높이가 2.1m이내인 부분에 접근방지용 난간, 보호벽을 설치된 사례 사진</p> | | |

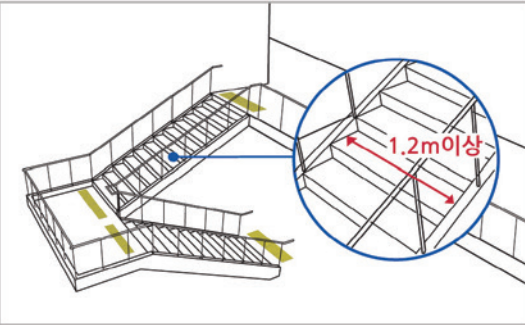
| 질문 사항 | 적용여부 | 적용여부 | | |
|---|---|---|---|---|
| 2. 계단 유효폭이 1.2m이상입니까? | <input type="checkbox"/> 1.2m이상 | <input type="checkbox"/> 1.2m미만 | <input type="checkbox"/> 0.9m이상 | |
| 상세 이미지 | | <br>1.2m이상 | <br>1.2m이상 | 계단 유효폭을 규정에 맞게 설치한 사례 사진 |

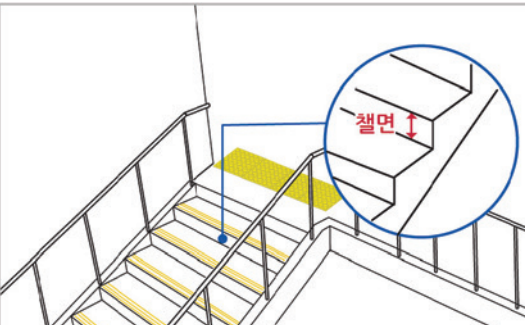
| 질문 사항 | 적용여부 | 적용여부 | | |
|---|---|---|---|---|
| 3. 계단에 철크면이 설치되어 있습니까?<br>(철크면: 계단 한 단의 수직면. 상세이미지 참조) | <input type="checkbox"/> 철크면 있음 | <input type="checkbox"/> 미흡 | <input type="checkbox"/> 미설치 | |
| 상세 이미지 | | | | 계단의 철크면을 규정에 맞게 설치한 사례 사진 |

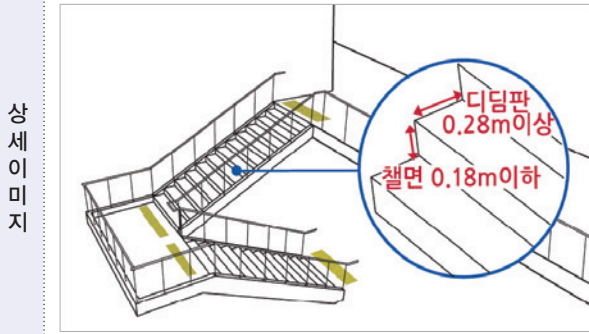
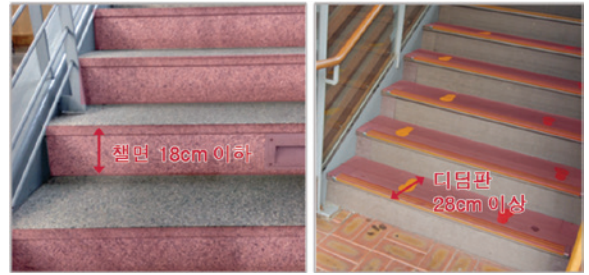
| 질문 사항 | 4. 참을 제외한 계단 전체 디딤판의 너비가 28cm이상, 철크의 높이가 18cm 이하로 균일하게 되어 있습니까? | 적용여부 | | |

계단의 디딤판과 철크를 규정에 맞게 설치한 사례 사진

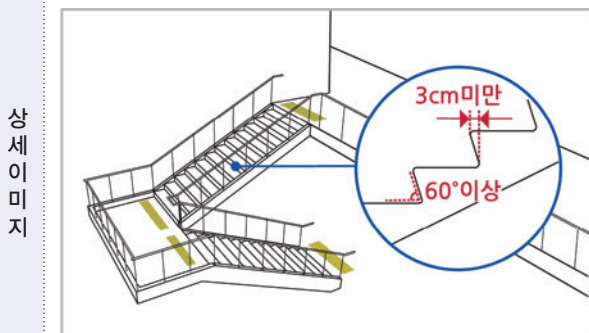
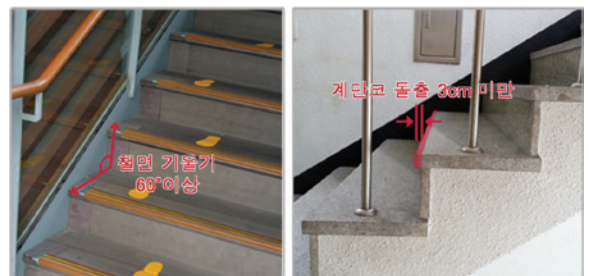
| 질문 사항 | 5. 철크의 기울기가 60도 이상이고, 계단코의 돌출길이가 3cm 미만으로 되어있습니까?<br>[계단코 : 철크보다 조금 더 튀어나온 디딤판의 끝 부분] | 적용여부 | | |

철크의 기울기와 계단코의 돌출길이를 규정에 맞게 설치한 사례 사진

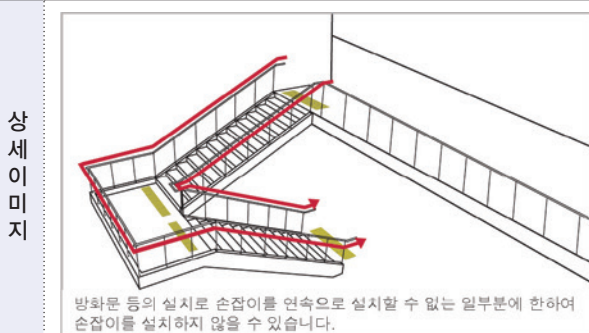
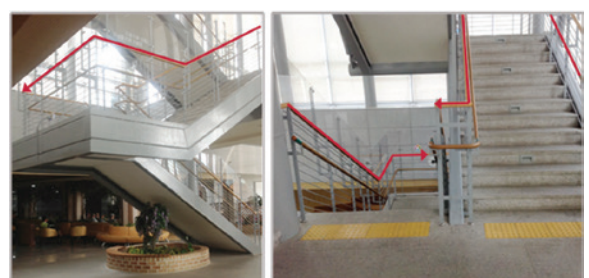
| 질문 사항 | 6. 계단 측면에 손잡이가 연속으로 설치되어 있습니까? | 적용여부 | | |

계단의 측면 손잡이를 연속으로 설치한 사례 사진

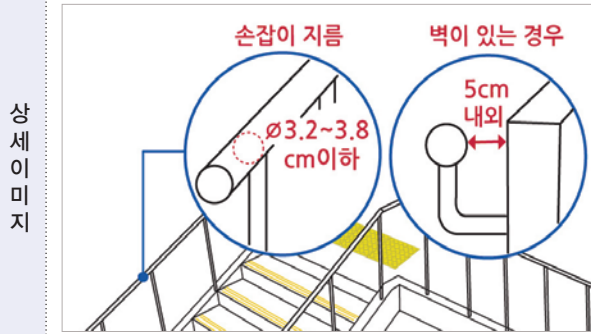
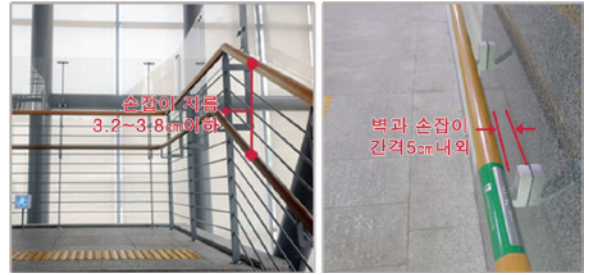
| 질문 사항 | 10. 손잡이 지름은 3.2cm 이상 3.8cm 이하이고, 벽과 손잡이의 간격은 5cm 내외로 설치하였습니까? | 적용여부 | | |

손잡이의 지름을 규정에 맞게 설치한 사례 사진

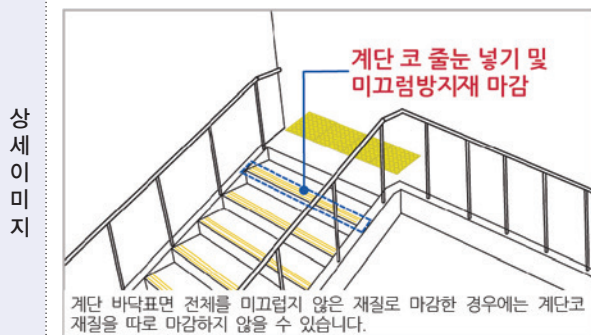
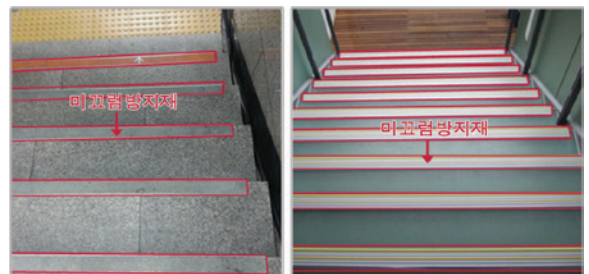
| 질문 사항 | 11. 계단코는 줄눈넣기를 하거나 미끄럼방지재로 마감하였습니까?<br>(미끄럼방지재: 경질고무류 등) | 적용여부 | | |

계단의 미끄럼방지 규정에 맞게 설치한 사례 사진

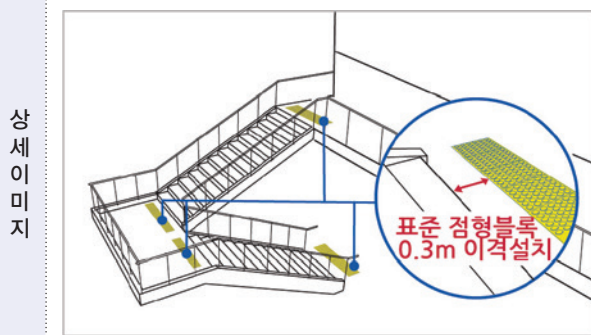
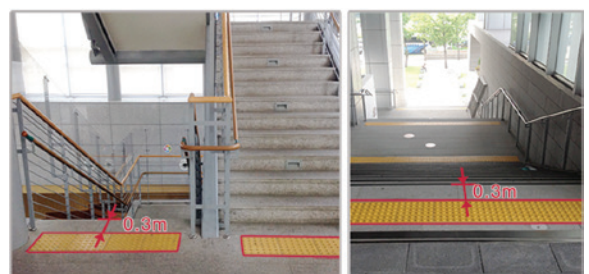
| 질문 사항 | 12. 계단 시작과 끝지점의 0.3m 전면에 계단폭만큼의 점형블록이 설치되어 있습니까? | 적용여부 | | |

계단의 시작과 끝지점에 점형블록을 규정에 맞게 설치한 사례 사진

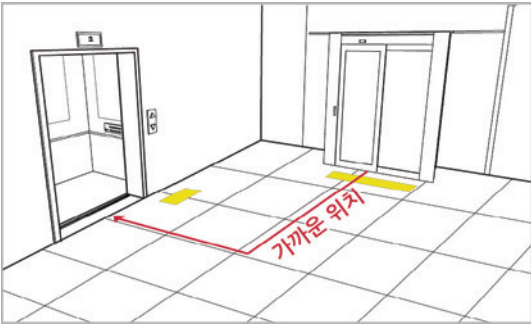
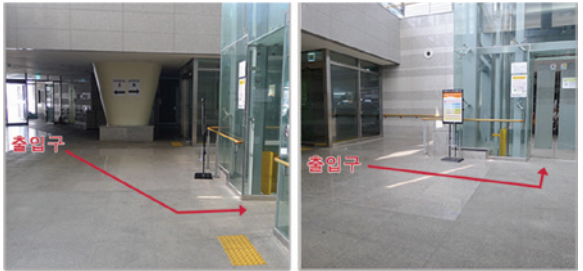
| 질문<br>사항 | 13. 승강기가 휠체어가 접근 가능한 통로(1.2m이상)에 연결되어 있으며, 출입구와 가까운 위치에 설치되어 있습니까? | 적용여부 | | |
| 상세<br>이미지 | | <p>휠체어의 접근이 가능하고, 출입구와 가까운 곳에 승강기를 설치한 사례 사진</p> | | |

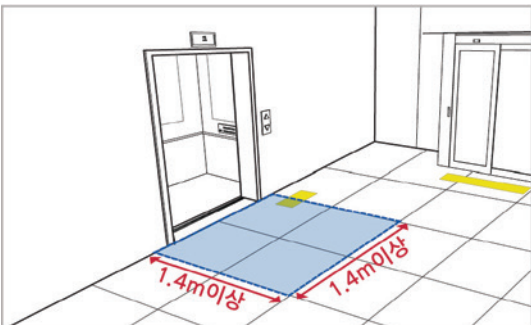
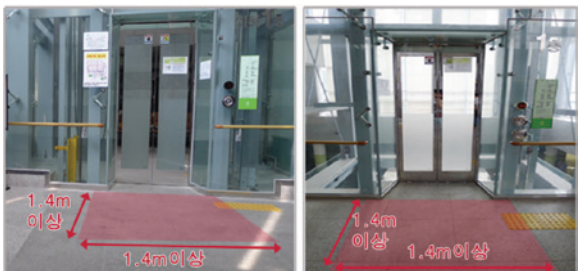
| 질문<br>사항 | 13. 승강기가 휠체어가 접근 가능한 통로(1.2m이상)에 연결되어 있으며, 출입구와 가까운 위치에 설치되어 있습니까? | 적용여부 | | |
|---|---|---|---|---|
| 질문<br>사항 | 14. 승강기 전면에 1.4mX1.4m이상의 활동공간이 있습니까? | 적용여부 | | |
| 상세<br>이미지 | | <p>승강기 전면에 1.4mX1.4m이상의 활동공간을 확보한 사례 사진</p> | | |

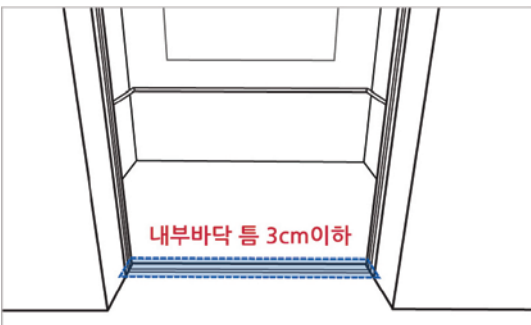
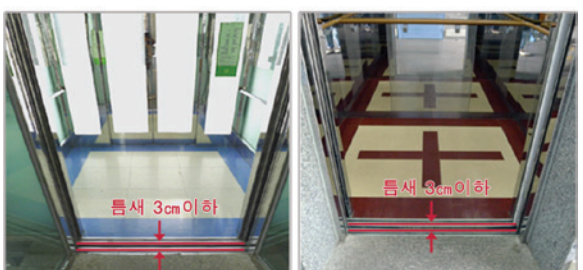
| 질문<br>사항 | 13. 승강기가 휠체어가 접근 가능한 통로(1.2m이상)에 연결되어 있으며, 출입구와 가까운 위치에 설치되어 있습니까? | 적용여부 | | |
|---|---|---|---|---|
| 질문<br>사항 | 15. 승강장 바닥과 승강기 내부바닥의 틈이 3cm이하입니까? | 적용여부 | | |
| 상세<br>이미지 | | <p>승강장 바닥과 승강기 내부바닥 틈이 3cm이하의 사례 사진</p> | | |

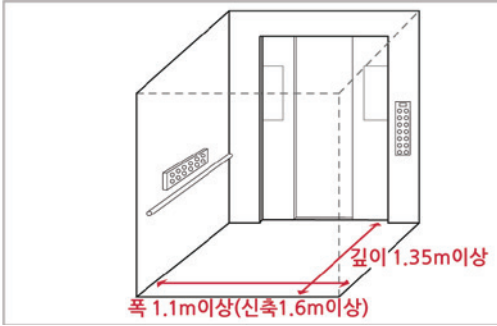
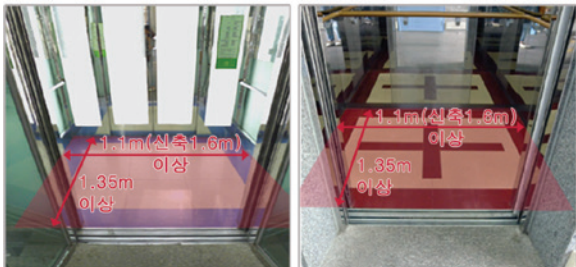
| 질문 사항 | 16. 승강기 내부 유효바닥 면적이 폭 1.6m이상, 깊이 1.35m 이상입니까?<br>(기존건축물의 경우 폭 1.1m이상, 깊이 1.35m이상은 설치에 체크) | 적용여부 | | |
| 상세 이미지 | | <p>유효바닥 면적이 폭 1.1m(신축건물 1.6m)이상, 깊이 1.35m이상인 사례 사진</p> | | |

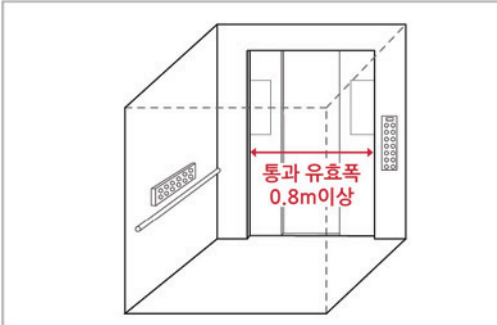
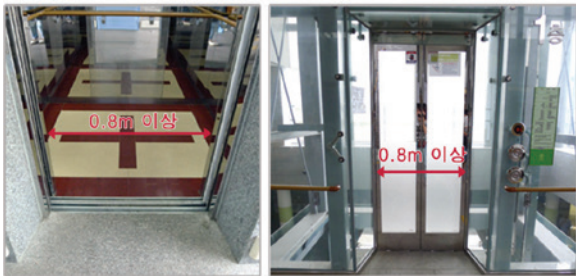
| 질문 사항 | 16. 승강기 내부 유효바닥 면적이 폭 1.6m이상, 깊이 1.35m 이상입니까?<br>(기존건축물의 경우 폭 1.1m이상, 깊이 1.35m이상은 설치에 체크) | 적용여부 | | |
|---|---|---|---|---|
| 질문 사항 | 17. 승강기 출입문의 통과 유효폭이 0.8m이상 인니까?<br>(신축한 건물의 경우, 유효폭을 0.9m로 할 수 있음) | 적용여부 | | |
| 상세 이미지 | | <p>출입문 통과 유효폭이 0.8m이상인 승강기 사례 사진</p> | | |

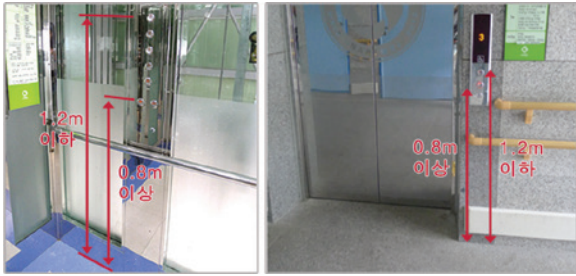
| 질문 사항 | 16. 승강기 내부 유효바닥 면적이 폭 1.6m이상, 깊이 1.35m 이상입니까?<br>(기존건축물의 경우 폭 1.1m이상, 깊이 1.35m이상은 설치에 체크) | 적용여부 | | |
|---|---|---|---|---|
| 질문 사항 | 18. 승강기 안팎에 설치되는 모든 스위치의 높이가 0.8m이상, 1.2m이하에 설치되어 있습니까? | 적용여부 | | |
| 상세 이미지 | <div> <p>· 승강기 내부</p> </div> <div> <p>· 승강장</p> </div> | <p>승강기 안팎에 모든 스위치 높이가 0.8m이상, 1.2m이하인 사례 사진</p> | | |

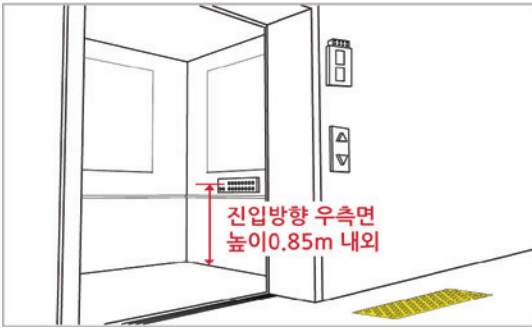
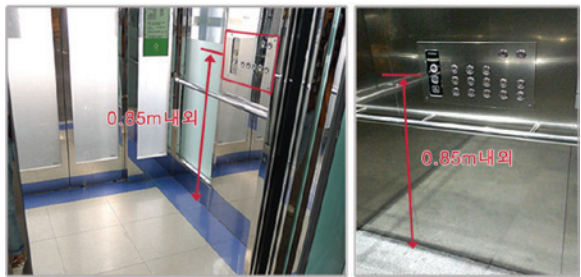
| 질문<br>사항 | 19. 승강기 내부의 휠체어사용자용 조작반은 진입방향 우측에<br>가로형으로 0.85m 내외의 높이에 설치되어 있습니까? | 적용여부 | | |
| | | 진입방향 우측 0.85m 내외의 높이에 가로형 조작반을 설치한 사례 사진 | | |

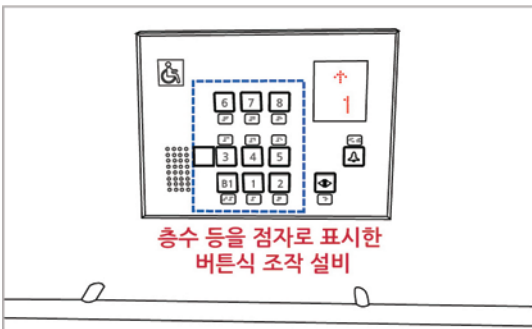
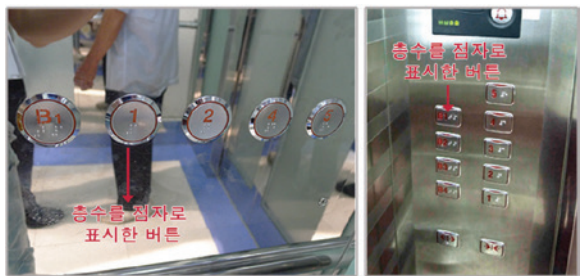
| 질문<br>사항 | 19. 승강기 내부의 휠체어사용자용 조작반은 진입방향 우측에<br>가로형으로 0.85m 내외의 높이에 설치되어 있습니까? | 적용여부 | | |
|---|---|---|---|---|
| 질문<br>사항 | 20. 승강기 조작설비가 층수 등을 점자로 표시한 버튼식으로 되어<br>있습니까? | 적용여부 | | |
| | | 조작 설비가 층수 등을 점자로 표시한 버튼식을 설치한 사례 사진 | | |

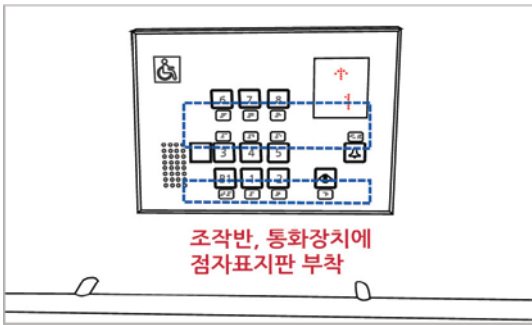
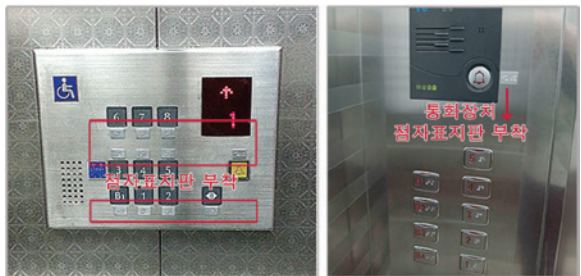
| 질문<br>사항 | 19. 승강기 내부의 휠체어사용자용 조작반은 진입방향 우측에<br>가로형으로 0.85m 내외의 높이에 설치되어 있습니까? | 적용여부 | | |
|---|---|---|---|---|
| 질문<br>사항 | 21. 승강기 조작반, 통화장치에 점자표지판을 부착되어 있습니까? | 적용여부 | | |
| | | 조작반, 통화장치에 점자표지판을 부착한 사례 사진 | | |

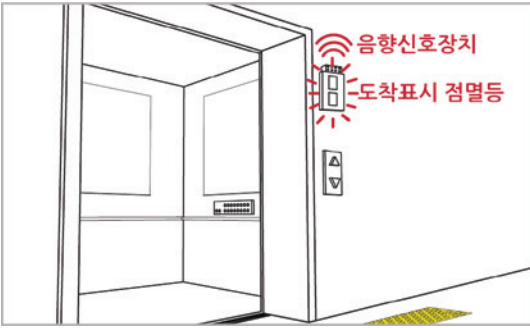
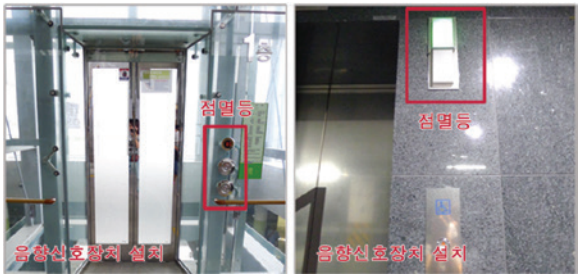
| 질문<br>사항 | 25. 각 층 승강장에 승강기 도착여부를 표시하는 점멸등과 음향<br>신호 장치가 설치되어 있습니까? | 적용여부 | | |
| 상세<br>이미지 | <p>음향신호장치<br/>도착표시 점멸등</p> | <p>각층에 도착여부를 표시하는 점멸등과 음향신호장치를 설치한 사례 사진</p> | | |

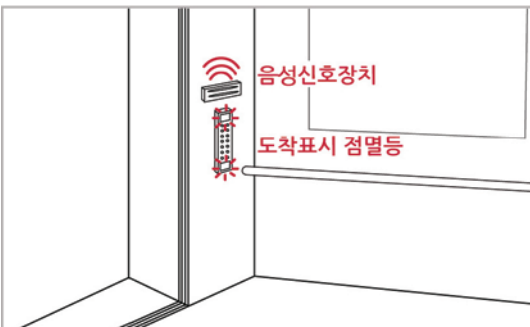
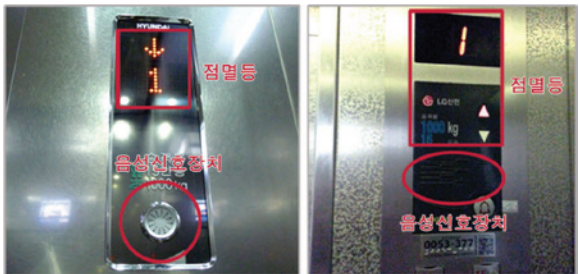
| 질문<br>사항 | 25. 각 층 승강장에 승강기 도착여부를 표시하는 점멸등과 음향<br>신호 장치가 설치되어 있습니까? | 적용여부 | | |
|---|---|---|---|---|
| 상세<br>이미지 | <p>음성신호장치<br/>도착표시 점멸등</p> | <p>내부에 도착여부를 표시하는 점멸등과 음성신호장치를 설치한 사례 사진</p> | | |

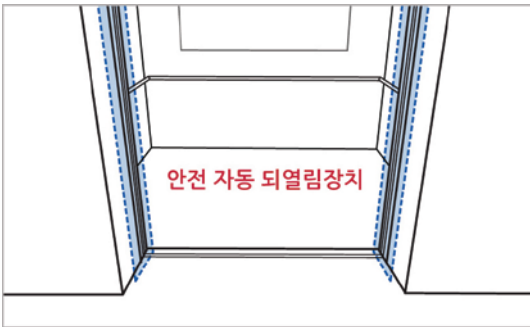
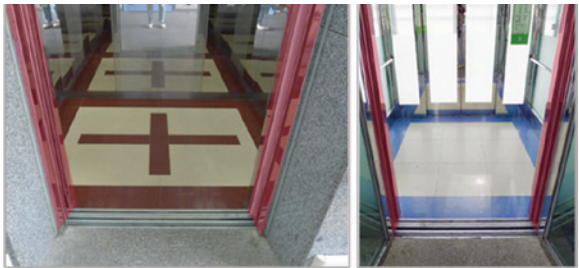
| 질문<br>사항 | 25. 각 층 승강장에 승강기 도착여부를 표시하는 점멸등과 음향<br>신호 장치가 설치되어 있습니까? | 적용여부 | | |
|---|---|---|---|---|
| 상세<br>이미지 | <p>안전 자동 되열림장치</p> | <p>문이 자동으로 멈추고 다시 열리는 되열림장치를 설치한 사례 사진</p> | | |

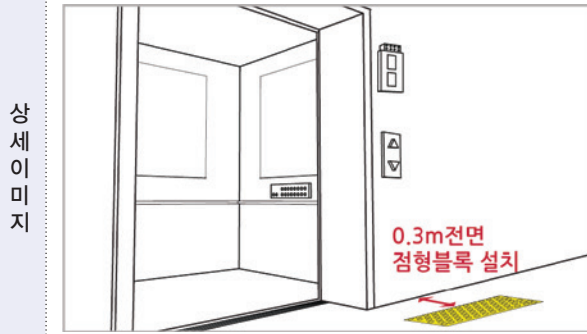
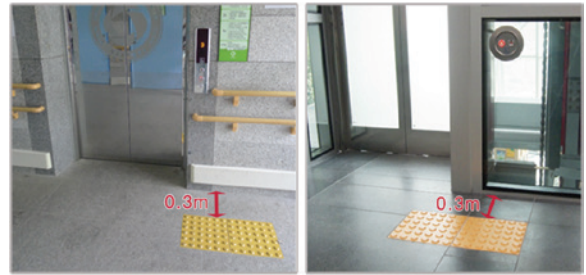
| 질문<br>사항 | 28. 장애인용 승강기 호출버튼의 0.3m 전면에 점형블록이 설치되어 있습니까? | 적용여부 | | |

호출버튼 0.3m 전면에 점형블록을 설치한 사례 사진

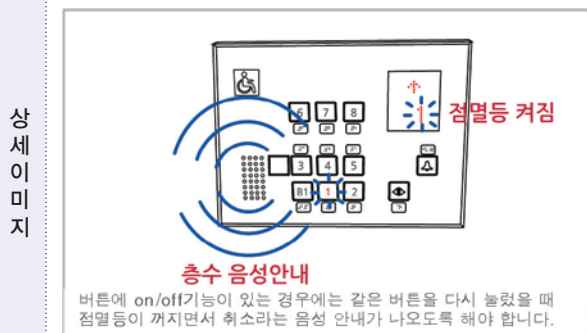
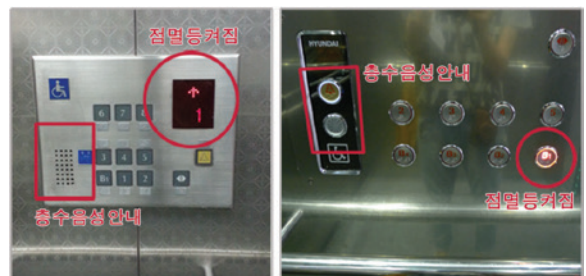
| 질문<br>사항 | 29. 승강기 내부의 층수선택버튼을 누르면 점멸등이 켜짐과 동시에 선택된 층수 안내음성이 나오도록 되어있습니까? | 적용여부 | | |

층수버튼을 누르면 점멸등이 켜짐과 동시에 층수음성안내를 설치한 사례 사진

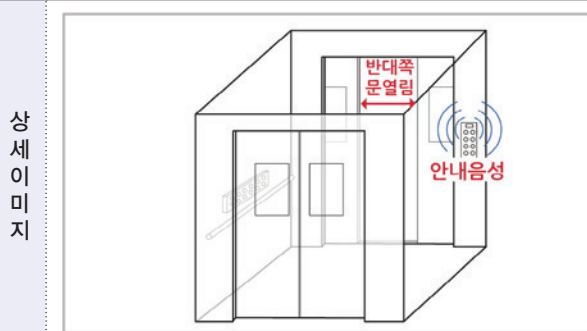
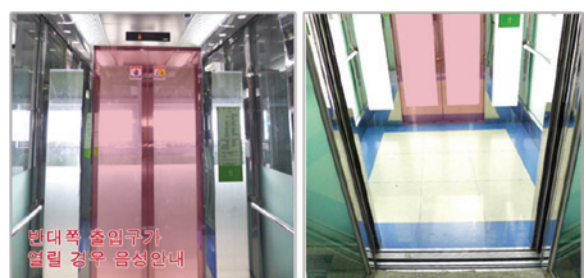
| 질문<br>사항 | 30. 층별로 출입구가 다른 승강기인 경우 출입구의 방향을 알려주는 안내음성이 나오도록 되어있습니까?<br>(층별 출입구가 한 방향인 경우에는 설치에 체크) | 적용여부 | | |

출입구가 다른 경우 출입구 방향을 알려주는 안내음성이 나오는 사례 사진

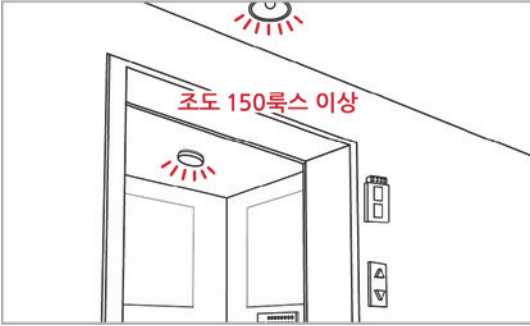
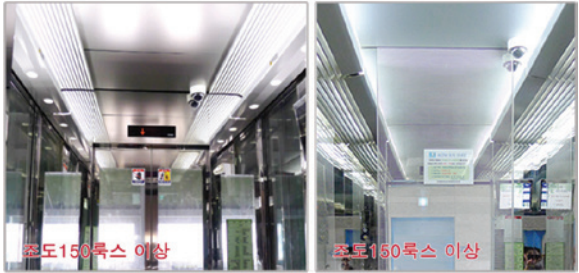
| 질문<br>사항 | 31. 출입구, 승강대, 조작기의 조도가 150룩스 이상으로 되어있<br>습니까? | 적용여부 | | |
| 상<br>세<br>이<br>미<br>지 | | <p>출입구, 승강대, 조작기의 조도가 150룩스 이상으로 되어있는 사례 사진</p> | | |

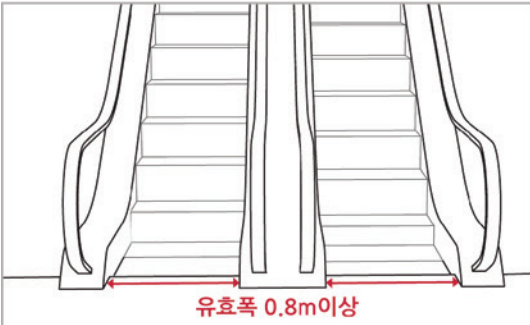
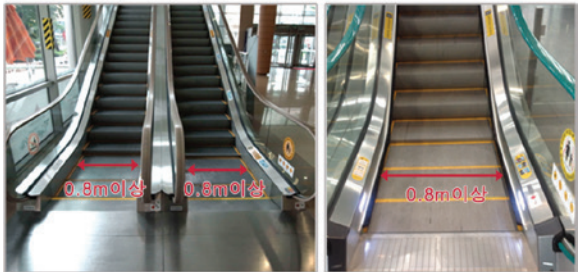
| 질문<br>사항 | 31. 출입구, 승강대, 조작기의 조도가 150룩스 이상으로 되어있<br>습니까? | 적용여부 | | |
|---|---|---|---|---|
| 질문<br>사항 | 32. 장애인용 에스컬레이터의 유효폭이 0.8m이상입니까? | 적용여부 | | |
| 상<br>세<br>이<br>미<br>지 | | <p>유효폭이 0.8m 이상인 에스컬레이터 사례 사진</p> | | |

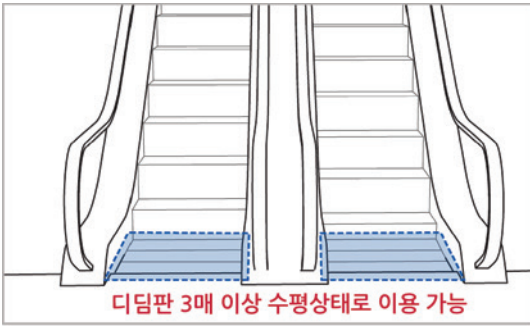
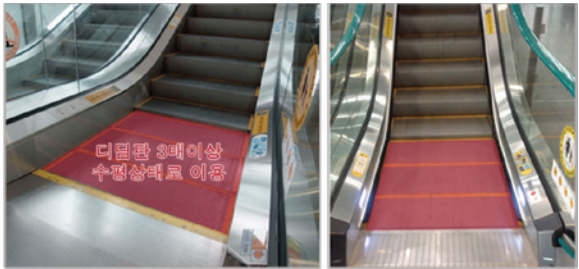
| 질문<br>사항 | 31. 출입구, 승강대, 조작기의 조도가 150룩스 이상으로 되어있<br>습니까? | 적용여부 | | |
|---|---|---|---|---|
| 질문<br>사항 | 33. 에스컬레이터를 탈 때와 내릴 때 디딤판을 3매 이상 수평상태로<br>이용할 수 있습니까? | 적용여부 | | |
| 상<br>세<br>이<br>미<br>지 | | <p>휠체어사용자승하강시 디딤판을 3매 이상 수평상태로 이용가능한 사례 사진</p> | | |

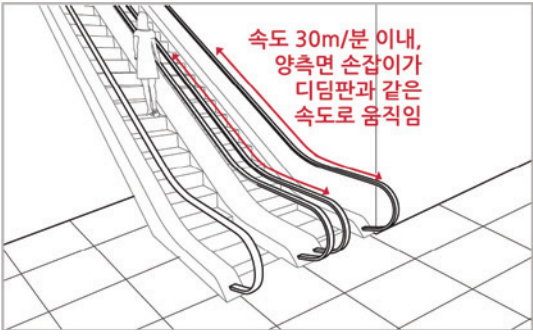
| 질문<br>사항 | 34. 에스컬레이터의 속도가 분당 30m이내이고, 양측면 손잡이가 디딤판과 같은 속도로 움직이도록 되어있습니까? | 적용여부 | | |
|---|---|---|---|---|
| 상세<br>이미지 | | <p>에스컬레이터 손잡이가 디딤판과 같은 속도인 30m/분 이내로 움직이는 사례 사진</p> | | |

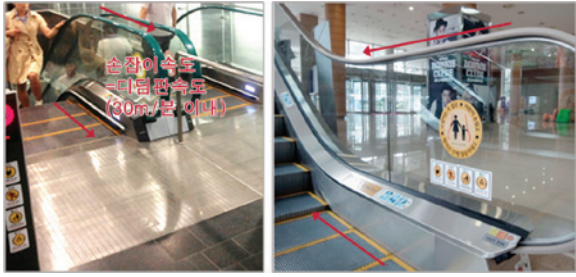
| 질문<br>사항 | 34. 에스컬레이터의 속도가 분당 30m이내이고, 양측면 손잡이가 디딤판과 같은 속도로 움직이도록 되어있습니까? | 적용여부 | | |

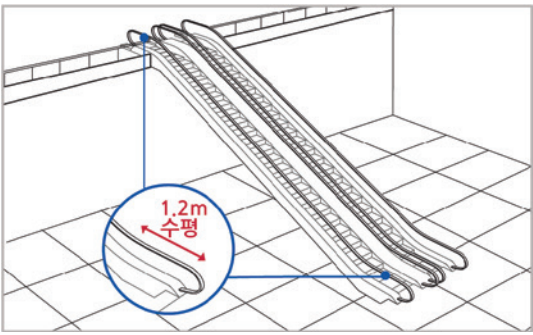
| 질문<br>사항 | 34. 에스컬레이터의 속도가 분당 30m이내이고, 양측면 손잡이가 디딤판과 같은 속도로 움직이도록 되어있습니까? | 적용여부 | | |
|---|---|---|---|---|
| 질문<br>사항 | 35. 에스컬레이터의 시작과 끝 부분에 수평이동손잡이가 1.2m 이상 설치되어 있습니까? | 적용여부 | | |
| 상세<br>이미지 | | <p>에스컬레이터 시작과 끝부분 수평이동손잡이가 1.2m이상 설치된 사례 사진</p> | | |
