### 편의시설 자가진단은

더 편한일터  
편의시설 자가진단지

## 편의시설 자가진단

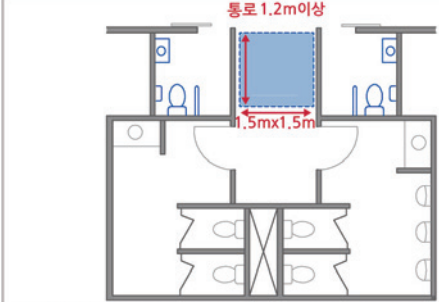
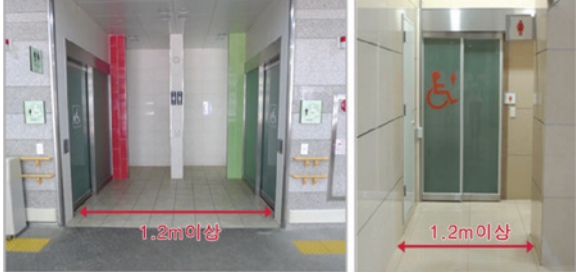
| 질문 사항 | 1. 장애인 등의 접근이 가능한 통로에 화장실을 설치하였습니까? | <div style="text-align: right;">적용여부</div> <table border="1"> <tr> <th>설치</th><th>미흡</th><th>미설치</th></tr> <tr> <td><input type="checkbox"/> 1.2m이상 통로연결</td><td><input type="checkbox"/> 0.9m이상 통로연결</td><td><input type="checkbox"/> 0.9m미만 통로연결</td></tr> </table> | 설치 | 미흡 | 미설치 | <input type="checkbox"/> 1.2m이상 통로연결 | <input type="checkbox"/> 0.9m이상 통로연결 | <input type="checkbox"/> 0.9m미만 통로연결 |
| 상세 이미지 | <p>통로 1.2m이상<br/>1.5m x 1.5m</p> <p>*휠체어의 방향전환이 필요한 통로의 경우 1.5mX1.5m 이상의 활동공간 확보</p> | <p>1.2m이상</p> <p>1.2m이상의 통로에 연결하여 장애인용 화장실을 설치한 사례 사진</p> | | | | | | |

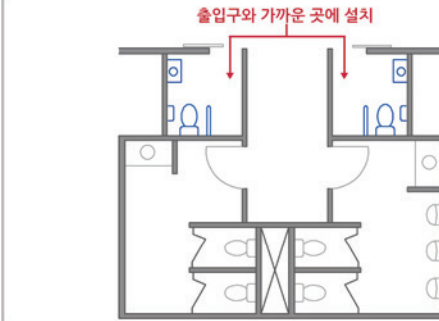
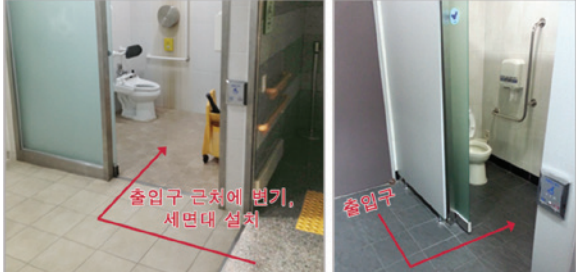
| 질문 사항 | 1. 장애인 등의 접근이 가능한 통로에 화장실을 설치하였습니까? | <div style="text-align: right;">적용여부</div> <table border="1"> <tr> <th>설치</th><th>미흡</th><th>미설치</th></tr> <tr> <td><input type="checkbox"/> 1.2m이상 통로연결</td><td><input type="checkbox"/> 0.9m이상 통로연결</td><td><input type="checkbox"/> 0.9m미만 통로연결</td></tr> </table> | 설치 | 미흡 | 미설치 | <input type="checkbox"/> 1.2m이상 통로연결 | <input type="checkbox"/> 0.9m이상 통로연결 | <input type="checkbox"/> 0.9m미만 통로연결 |
|---|---|---|---|---|---|---|---|---|
| 질문 사항 | 2. 장애인용 변기와 세면대가 출입구(문)와 가까운 곳에 설치되어 있습니까? | <div style="text-align: right;">적용여부</div> <table border="1"> <tr> <th>설치</th><th>미흡</th><th>미설치</th></tr> <tr> <td><input type="checkbox"/> 출입구와 가까운 곳</td><td><input type="checkbox"/> 출입구와 먼 곳</td><td><input type="checkbox"/> 미설치</td></tr> </table> | 설치 | 미흡 | 미설치 | <input type="checkbox"/> 출입구와 가까운 곳 | <input type="checkbox"/> 출입구와 먼 곳 | <input type="checkbox"/> 미설치 |
| 상세 이미지 | <p>출입구와 가까운 곳에 설치</p> | <p>출입구 근처에 변기, 세면대 설치</p> <p>출입구</p> <p>출입구 가까운 곳에 장애인용 변기, 세면대를 설치한 사례 사진</p> | | | | | | |

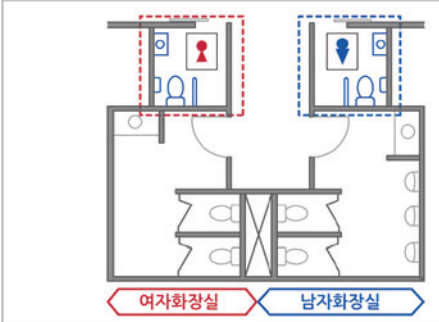
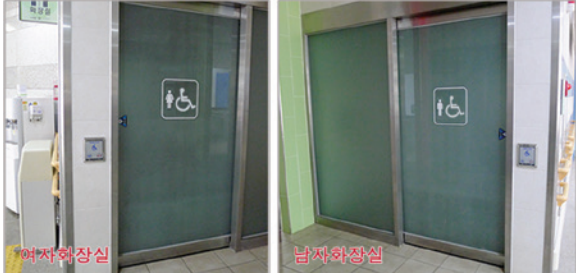
| 질문 사항 | 1. 장애인 등의 접근이 가능한 통로에 화장실을 설치하였습니까? | <div style="text-align: right;">적용여부</div> <table border="1"> <tr> <th>설치</th><th>미흡</th><th>미설치</th></tr> <tr> <td><input type="checkbox"/> 1.2m이상 통로연결</td><td><input type="checkbox"/> 0.9m이상 통로연결</td><td><input type="checkbox"/> 0.9m미만 통로연결</td></tr> </table> | 설치 | 미흡 | 미설치 | <input type="checkbox"/> 1.2m이상 통로연결 | <input type="checkbox"/> 0.9m이상 통로연결 | <input type="checkbox"/> 0.9m미만 통로연결 |
|---|---|---|---|---|---|---|---|---|
| 질문 사항 | 3. 장애인 등의 이용이 가능한 화장실을 남, 여 구분하여 각 1개 이상 설치하였습니까? | <div style="text-align: right;">적용여부</div> <table border="1"> <tr> <th>설치</th><th>미흡</th><th>미설치</th></tr> <tr> <td><input type="checkbox"/> 남,여 구분 1개 이상</td><td><input type="checkbox"/> 남,여 미구분</td><td><input type="checkbox"/> 미설치</td></tr> </table> | 설치 | 미흡 | 미설치 | <input type="checkbox"/> 남,여 구분 1개 이상 | <input type="checkbox"/> 남,여 미구분 | <input type="checkbox"/> 미설치 |
| 상세 이미지 | <p>여자화장실</p> <p>남자화장실</p> | <p>여자화장실</p> <p>남자화장실</p> <p>장애인용 화장실을 남,여 구분하여 각 1개씩 설치한 사례 사진</p> | | | | | | |

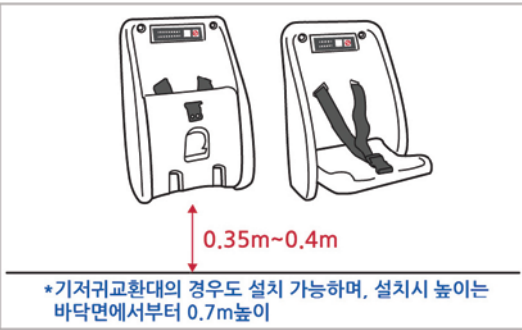
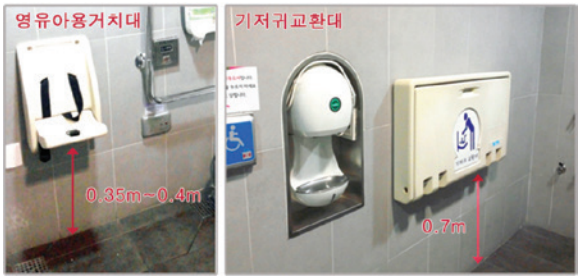
| 질문<br>사항 | 4. 장애인 등의 이용이 가능한 남, 여 각 화장실에 영유아용 거치대 등의 시설을 구비하였습니까? | 적용여부 | | |
| 상세<br>이미지 | <p>*기저귀교환대의 경우도 설치 가능하며, 설치시 높이는 바닥면에서부터 0.7m 높이</p> | <p>화장실에 영유아용 거치대를 설치한 사례 사진</p> | | |

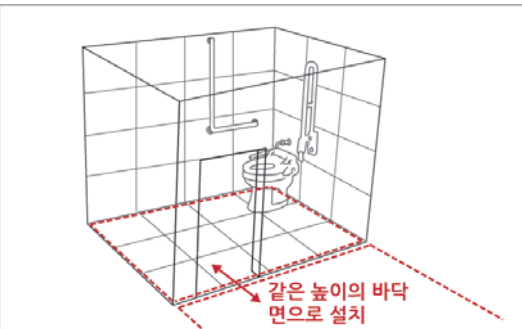
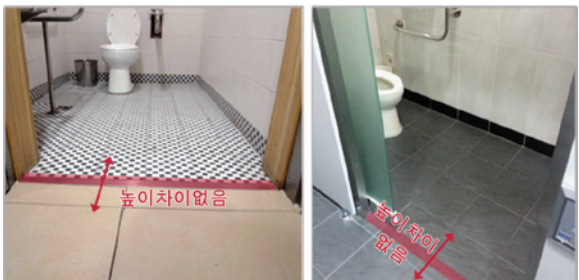
| 질문<br>사항 | 4. 장애인 등의 이용이 가능한 남, 여 각 화장실에 영유아용 거치대 등의 시설을 구비하였습니까? | 적용여부 | | |
|---|---|---|---|---|
| 질문<br>사항 | 5. 화장실 바닥면에 높이차이가 있습니까? | 적용여부 | | |
| 상세<br>이미지 | <p>같은 높이의 바닥면으로 설치</p> | <p>바닥면에 높이차이가 없는 화장실 사례 사진</p> | | |

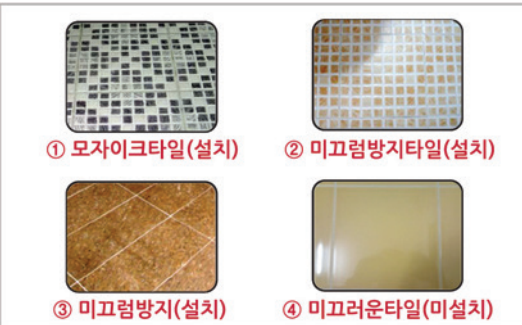
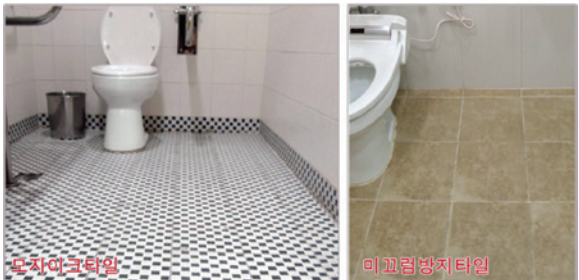
| 질문<br>사항 | 4. 장애인 등의 이용이 가능한 남, 여 각 화장실에 영유아용 거치대 등의 시설을 구비하였습니까? | 적용여부 | | |
|---|---|---|---|---|
| 질문<br>사항 | 6. 바닥표면은 미끄럽지 않은 재질로 마감하였습니까? | 적용여부 | | |
| 상세<br>이미지 | <p>① 모자이크타일(설치) ② 미끄럼방지타일(설치)<br/>③ 미끄럼방지(설치) ④ 미끄러운타일(미설치)</p> | <p>미끄럽지 않은 재질로 마감한 화장실 바닥 사례 사진</p> | | |

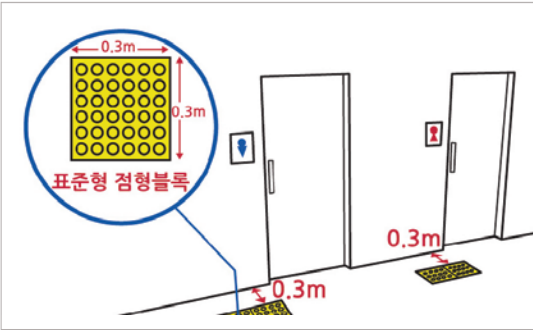
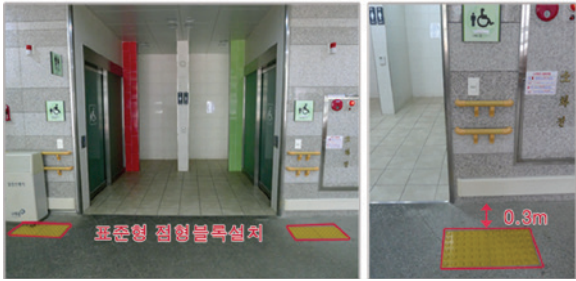
| 질문<br>사항 | 7. 화장실 출입구 옆에 점형블록을 0.3m 이격하여 설치하였<br>습니까? | 적용여부 | | |
| | | 화장실 출입구 옆 벽면에서 0.3m 이격하여 점형블록을 설치한 사례 사진 | | |

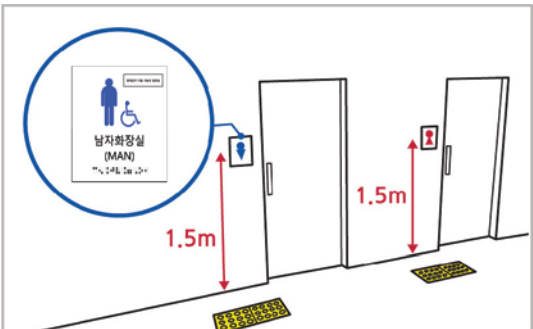
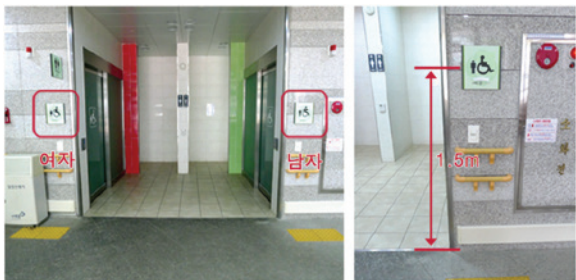
| 질문<br>사항 | 7. 화장실 출입구 옆에 점형블록을 0.3m 이격하여 설치하였<br>습니까? | 적용여부 | | |
|---|---|---|---|---|
| 질문<br>사항 | 8. 남, 여 구분용 점자표지판을 화장실 출입구(문) 옆 벽면의 1.5m<br>높이에 부착하였습니까? | 적용여부 | | |
| | | 화장실 출입구 옆 벽면에 남,여 구분용 점자표지판을 부착한 사례 사진 | | |

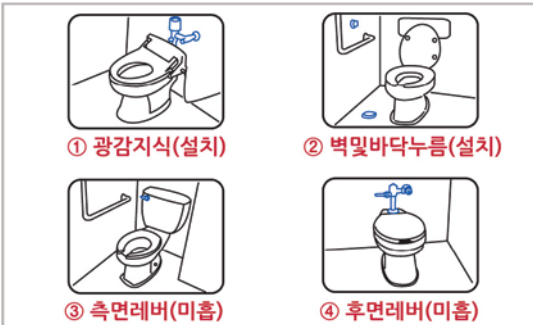
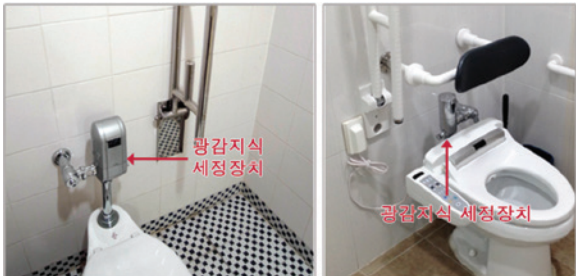
| 질문<br>사항 | 7. 화장실 출입구 옆에 점형블록을 0.3m 이격하여 설치하였<br>습니까? | 적용여부 | | |
|---|---|---|---|---|
| 질문<br>사항 | 9. 대변기 세정장치는 사용하기 쉬운 형태로 설치하였습니까? | 적용여부 | | |
| | | 대변기 세정장치를 광감지식으로 설치한 사례 사진 | | |

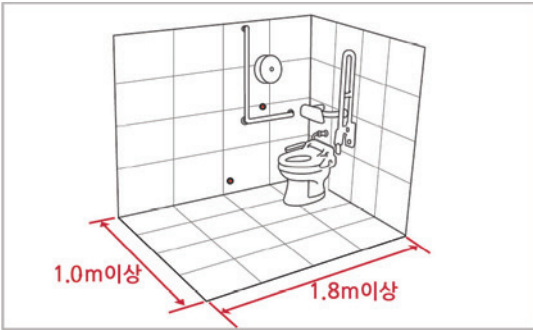
| 질문<br>사항 | 1-1. 대변기의 유효바닥면적이 폭 1.0mX 깊이 1.8m이상입니까?<br>(2005. 12. 29. 이전) | 적용여부 | | |
| 상세<br>이미지 | | | | 대변기 유효 바닥면적이 1.0mX 깊이 1.8m이상인 사례 사진 |

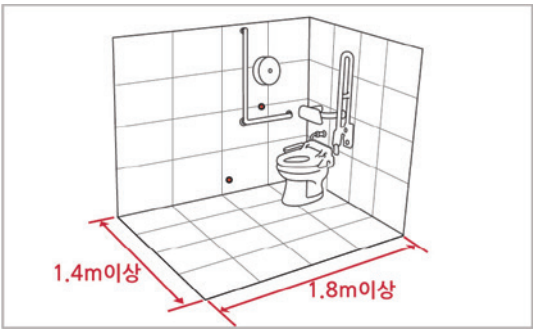
| 질문<br>사항 | 1-1. 대변기의 유효바닥면적이 폭 1.0mX 깊이 1.8m이상입니까?<br>(2005. 12. 29. 이전) | 적용여부 | | |
|---|---|---|---|---|
| 질문<br>사항 | 1-2. 대변기의 유효바닥면적이 폭 1.4mX 깊이 1.8m이상입니까?<br>(2005. 12. 30. 이후 ~ 2018. 8. 9. 이전) | 적용여부 | | |
| 상세<br>이미지 | | | | 대변기 유효 바닥면적이 1.4mX 깊이 1.8m이상인 사례 사진 |

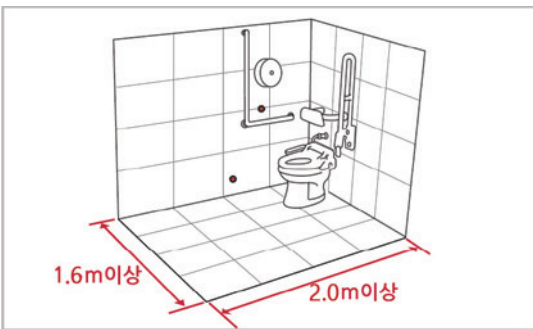
| 질문<br>사항 | 1-1. 대변기의 유효바닥면적이 폭 1.0mX 깊이 1.8m이상입니까?<br>(2005. 12. 29. 이전) | 적용여부 | | |
|---|---|---|---|---|
| 질문<br>사항 | 1-3. 대변기의 유효바닥면적이 폭 1.6mX 깊이 2.0m이상입니까?<br>(2018. 8. 10. 이후) | 적용여부 | | |
| 상세<br>이미지 | | | | 대변기 유효 바닥면적이 1.6mX 깊이 2.0m이상인 사례 사진 |

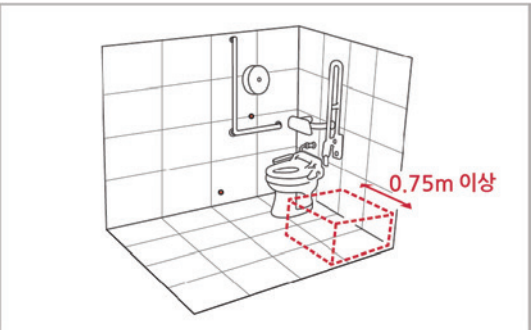
| 질문<br>사항 | 2. 대변기의 좌측 또는 우측에 휠체어의 측면 접근을 위하여<br>0.75m이상 활동공간을 확보하였습니까? | 적용여부 | | |
| 상세<br>이미지 | | | | <p>대변기 측면에 휠체어의 측면 접근을 위한 활동공간을 확보한 사례 사진</p> |

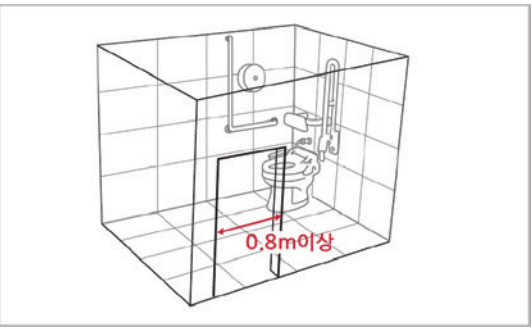
| 질문<br>사항 | 2. 대변기의 좌측 또는 우측에 휠체어의 측면 접근을 위하여<br>0.75m이상 활동공간을 확보하였습니까? | 적용여부 | | |
|---|---|---|---|---|
| | | <input type="checkbox"/> 0.8m이상 | <input type="checkbox"/> 0.8m미만 | <input type="checkbox"/> 미설치 |
| 상세<br>이미지 | | | | <p>대변기 칸막이 출입문의 통과 유효폭이 0.8m이상인 사례 사진</p> |

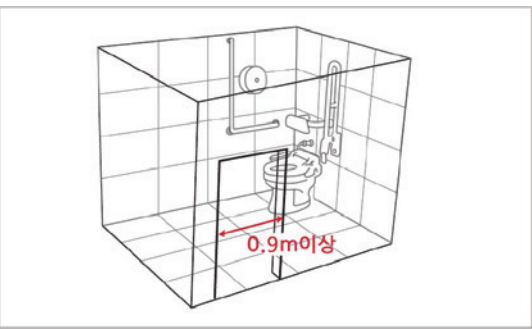
| 질문<br>사항 | 2. 대변기의 좌측 또는 우측에 휠체어의 측면 접근을 위하여<br>0.75m이상 활동공간을 확보하였습니까? | 적용여부 | | |
|---|---|---|---|---|
| 질문<br>사항 | 3-2. 대변기 칸막이 출입문의 통과 유효폭을 0.9m이상 확보<br>하였습니까?<br>[2018. 8. 10. 이후] | 적용여부 | | |
| 상세<br>이미지 | | | | <p>대변기 칸막이 출입문의 통과 유효폭이 0.9m이상인 사례 사진</p> |

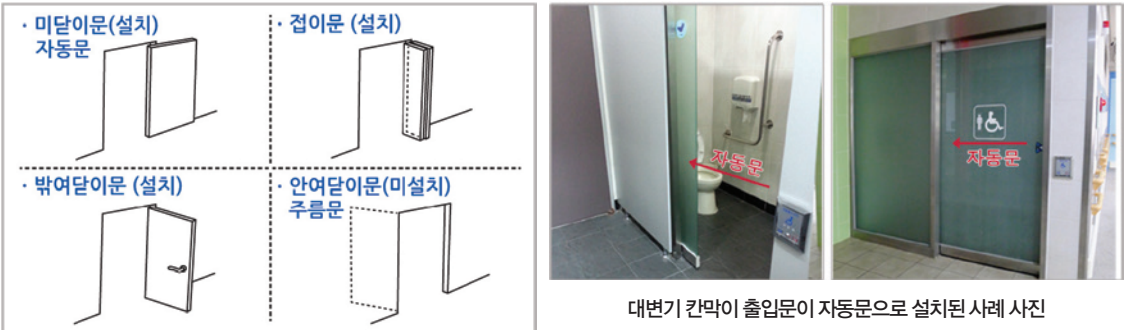
| 질문 사항 | 적용여부 | | | |
|---|---|---|---|---|
| 4. 대변기 칸막이 출입문의 형태가 미닫이문, 접이문, 밖여닫이문을 설치하였습니까? | | <input type="checkbox"/> 미닫이문, 접이문, 밖여닫이문 | <input type="checkbox"/> 주름문 | <input type="checkbox"/> 안여닫이 (내부공간 미확보) |
| 상세 이미지 | | <p>대변기 칸막이 출입문이 자동문으로 설치된 사례 사진</p> | | |

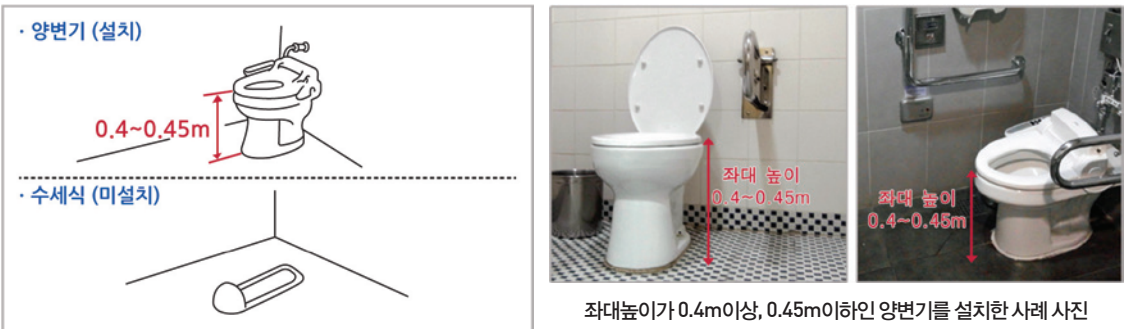
| 질문 사항 | 적용여부 | | | |
|---|---|---|---|---|
| 5. 대변기의 형태가 양변기이며, 좌대의 높이는 바닥면으로부터 0.4m이상, 0.45m이하의 높이에 설치되어있습니까? | | <input type="checkbox"/> 양변기 설치 및 좌대높이 기준적용 | | <input type="checkbox"/> 미설치 |
| 상세 이미지 | | <p>좌대높이가 0.4m이상, 0.45m이하인 양변기를 설치한 사례 사진</p> | | |

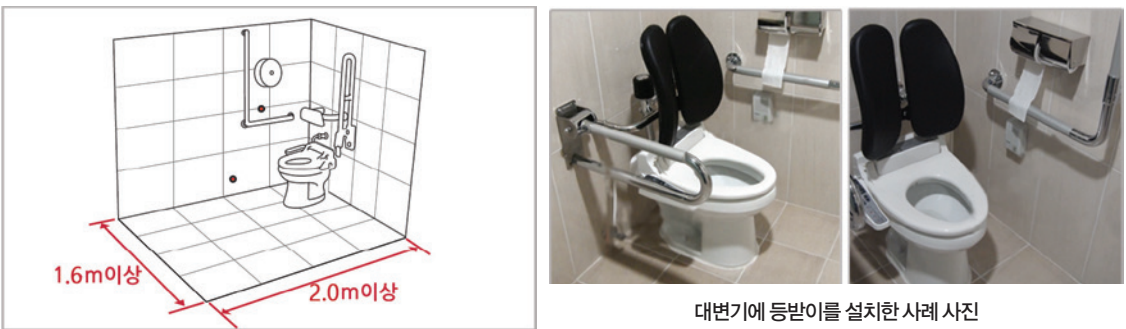
| 질문 사항 | 적용여부 | | | |
|---|---|---|---|---|
| 6. 대변기에 등받이를 설치하였습니까? | | <input type="checkbox"/> 등받이 설치 | | <input type="checkbox"/> 미설치 |
| 상세 이미지 | | <p>대변기에 등받이를 설치한 사례 사진</p> | | |

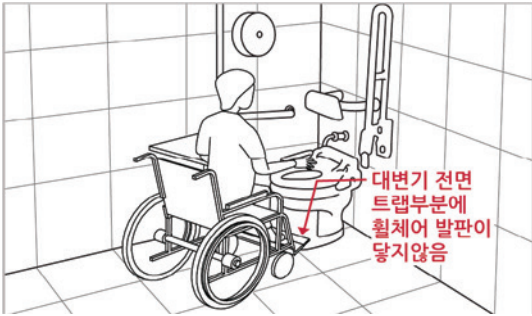
| 질문<br>사항 | | 적용여부 | | |
|---|---|---|---|---|
| | 7. 변기 전면의 트랩부분에 휠체어의 발판이 닿지 않습니까? | <input type="checkbox"/> 닿지 않음 | | <input type="checkbox"/> 발판닿음 |
| 상세<br>이미지 | <p>대변기 전면 트랩부분에 휠체어 발판이 닿지 않음</p> | <p>휠체어 발판이 닿지 않는 형태</p> | <p>휠체어 발판이 닿지 않는 형태</p> | 대변기 전면 트랩부분이 휠체어의 발판에 닿지 않는 형태로 된 사례 사진 |

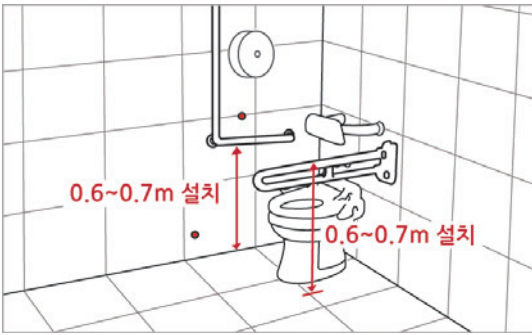
| 질문<br>사항 | | 적용여부 | | |
|---|---|---|---|---|
| | 8. 대변기의 양옆에 수평손잡이가 바닥면으로부터 0.6m이상, 0.7m이하의 높이에 설치되어있습니까? | <input type="checkbox"/> 0.6m이상 ~ 0.7m이하 | <input type="checkbox"/> 기준 초과, 미만 설치 | <input type="checkbox"/> 미설치 |
| 상세<br>이미지 | <p>0.6~0.7m 설치</p> | <p>0.6~0.7m</p> | <p>0.6~0.7m</p> | 대변기 양옆 0.6m~0.7m 높이에 수평손잡이를 설치한 사례 사진 |

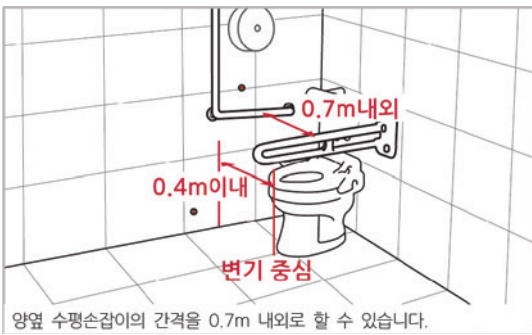
| 질문<br>사항 | | 적용여부 | | |
|---|---|---|---|---|
| | 9. 벽측 수평손잡이는 변기 중심에서 0.4m이내의 지점에 고정하여 설치하였습니까? | <input type="checkbox"/> 0.4m이내 | <input type="checkbox"/> 0.75m미만 | <input type="checkbox"/> 미설치 |
| 상세<br>이미지 | <p>0.4m이내</p> <p>0.7m내외</p> <p>변기 중심</p> <p>양옆 수평손잡이의 간격을 0.7m 내외로 할 수 있습니다.</p> | <p>0.4m이내</p> | <p>0.4m이내</p> | 벽측 수평손잡이를 변기 중심에서 0.4m이내의 지점에 설치한 사례 사진 |

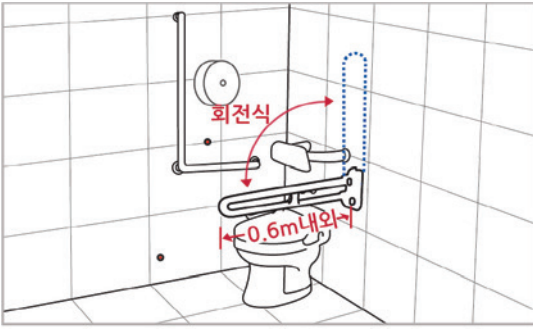
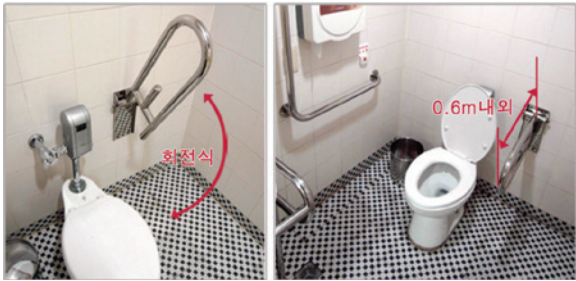
| 질문 사항 | 10. 다른쪽 수평손잡이는 0.6m내외의 길이로 회전식으로 설치하였습니까? | 적용여부 | | |
| | | 0.6m내외의 길이의 회전식 수평손잡이를 설치한 사례 사진 | | |

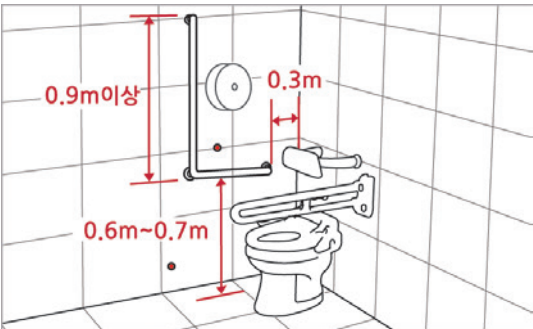
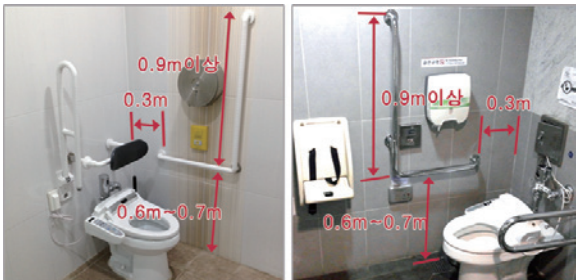
| 질문 사항 | 10. 다른쪽 수평손잡이는 0.6m내외의 길이로 회전식으로 설치하였습니까? | 적용여부 | | |
|---|---|---|---|---|
| 질문 사항 | 11. 대변기의 한쪽 옆에 수직손잡이를 바닥면으로부터 0.6m 내외의 높이에 설치하고, 길이는 0.9m이상으로 벽에 고정하여 설치하였습니까? | 적용여부 | | |
| | | 수직손잡이를 규정에 맞게 벽에 고정하여 설치한 사례 사진 | | |

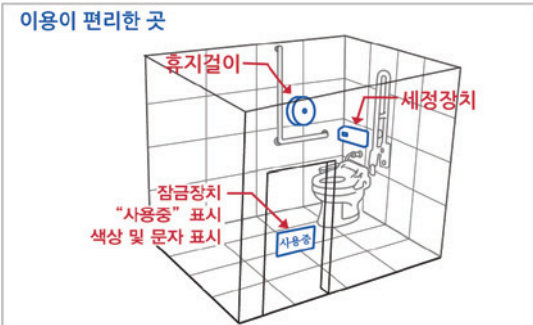
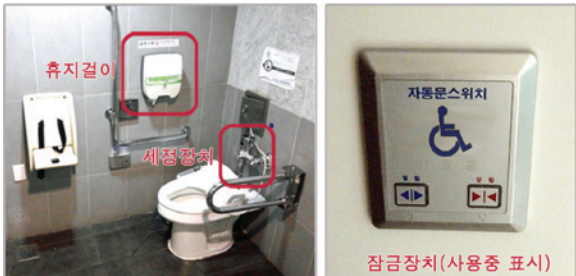
| 질문 사항 | 10. 다른쪽 수평손잡이는 0.6m내외의 길이로 회전식으로 설치하였습니까? | 적용여부 | | |
|---|---|---|---|---|
| 질문 사항 | 12. 화장실의 세정장치, 휴지걸이 등은 대변기에 앉은 상태에서 이용할 수 있는 위치에 설치하고, 출입문에는 화장실사용여부를 시각적으로 알 수 있는 설비 및 잠금장치를 설치하였습니까? | 적용여부 | | |
| 상세 이미지 | <p><b>이용이 편리한 곳</b></p> | <p>세정장치, 휴지걸이 및 잠금장치를 규정대로 설치한 사례 사진</p> | | |

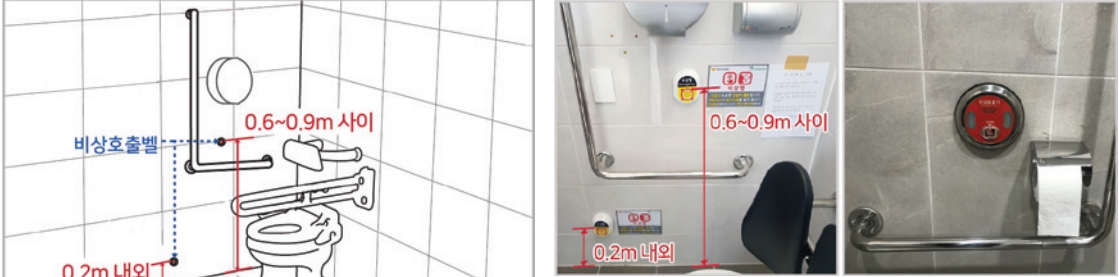
| 질문<br>사항 | 13. 비상사태 대비 비상용 벨은 대변기 가까운 곳에 바닥면으로부터 0.6m~0.9m사이의 높이에 설치되어 있습니까?<br>(바닥면으로부터 0.2m 내외의 높이에서도 이용 가능해야함) | 적용여부 | | |
|---|---|---|---|---|
| 상세<br>이미지 | <p>비상호출벨</p> <p>0.6~0.9m 사이</p> <p>0.2m 내외</p> <p>비상용 벨을 규정에 맞는 높이에 설치한 사례 사진</p> | | | |

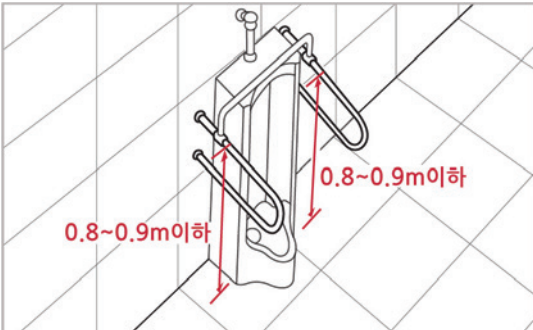
| 질문<br>사항 | 1. 수평손잡이의 높이는 바닥면으로부터 0.8m이상 0.9m이하에 설치되어있습니까? | 적용여부 | | |
| 상세 이미지 | | | | 수평손잡이를 0.8m~0.9m 높이에 설치한 사례 사진 |

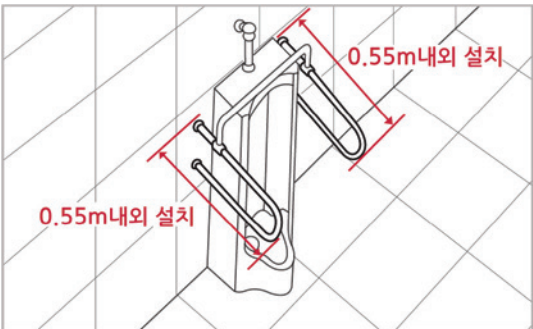
| 질문<br>사항 | 1. 수평손잡이의 높이는 바닥면으로부터 0.8m이상 0.9m이하에 설치되어있습니까? | 적용여부 | | |
|---|---|---|---|---|
| 질문<br>사항 | 2. 수평손잡이의 길이는 벽면으로부터 0.55m내외로 설치되어 있습니까? | 적용여부 | | |
| 상세 이미지 | | | | 수평손잡이를 벽면으로부터 0.55m내외로 설치한 사례 사진 |

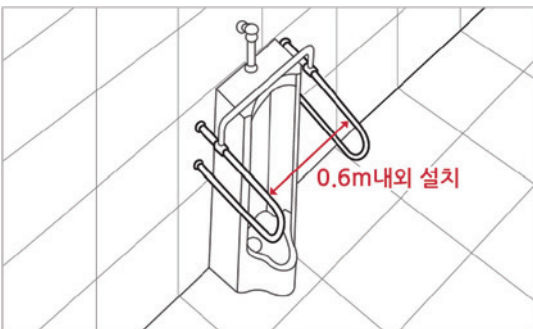
| 질문<br>사항 | 1. 수평손잡이의 높이는 바닥면으로부터 0.8m이상 0.9m이하에 설치되어있습니까? | 적용여부 | | |
|---|---|---|---|---|
| 질문<br>사항 | 3. 좌우 수평손잡이의 간격은 0.6m내외로 설치되어있습니까? | 적용여부 | | |
| 상세 이미지 | | | | 좌우 수평손잡이 간격을 0.6m내외로 설치한 사례 사진 |

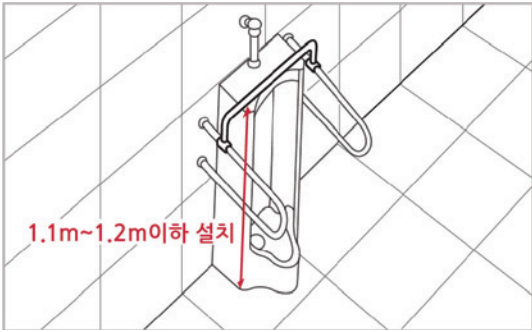
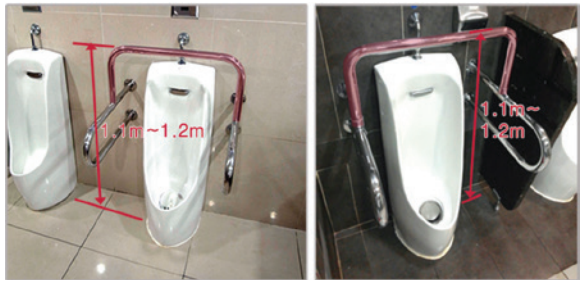
| 질문<br>사항 | 4. 수직손잡이의 높이는 바닥면으로부터 1.1m이상 1.2m이하에<br>설치되어있습니까? | 적용여부 | | |
| 상세<br>이미지 | | <p>수직손잡이를 1.1m~1.2m 높이에 사례 사진</p> | | |

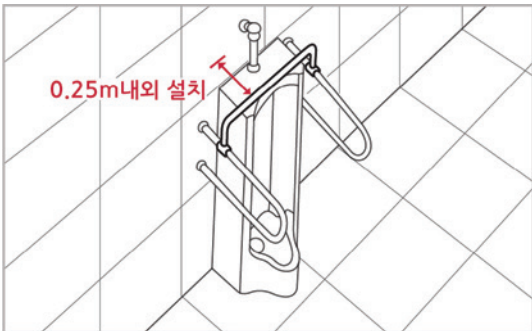
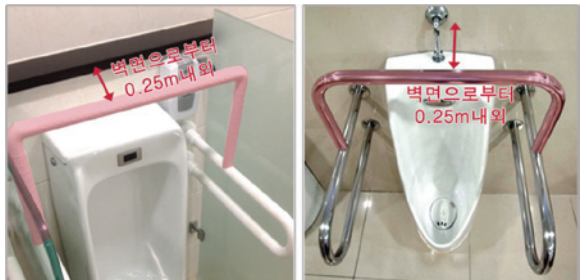
| 질문<br>사항 | 4. 수직손잡이의 높이는 바닥면으로부터 1.1m이상 1.2m이하에<br>설치되어있습니까? | 적용여부 | | |
|---|---|---|---|---|
| 질문<br>사항 | 5. 수직손잡이는 벽면으로부터 0.25m내외로 돌출하여 설치되어<br>있습니까? | 적용여부 | | |
| 상세<br>이미지 | | <p>돌출폭이 벽면으로부터 0.25m 내외인 수직손잡이 사례 사진</p> | | |

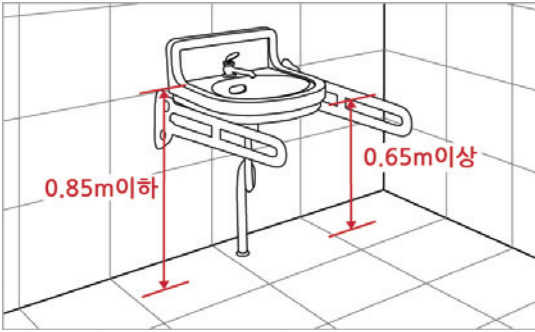
| 질문<br>사항 | 1. 세면대의 상단높이가 바닥면으로부터 0.85m이하, 하단<br>높이는 0.65m이상으로 설치되어있습니까? | 적용여부 | | |
|---|---|---|---|---|
| 상세<br>이미지 | | | | 상단높이가 0.85m, 하단높이가 0.65m이상 설치된 세면대 사례 사진 |

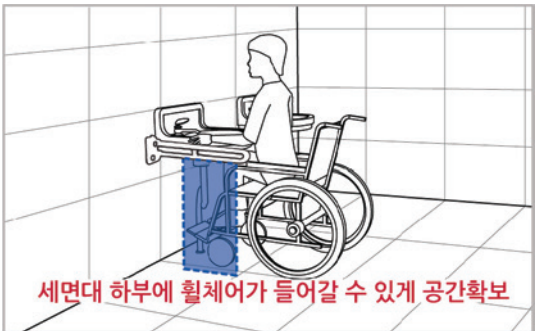
| 질문<br>사항 | 1. 세면대의 상단높이가 바닥면으로부터 0.85m이하, 하단<br>높이는 0.65m이상으로 설치되어있습니까? | 적용여부 | | |
|---|---|---|---|---|
| 질문<br>사항 | 2. 세면대의 하부는 무릎 및 휠체어의 발판이 들어갈 수 있도록<br>되어있습니까? | 적용여부 | | |
| 상세<br>이미지 | | | | 세면대 하부에 무릎 및 휠체어 발판이 들어갈 수 있는 형태 사례 사진 |

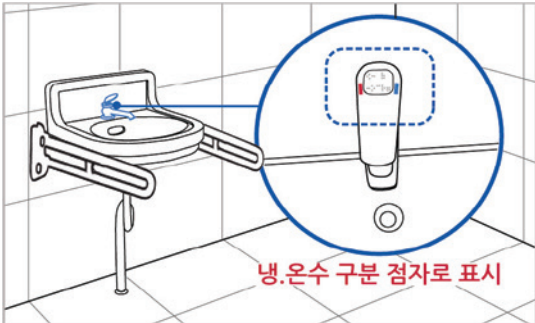
| 질문<br>사항 | 1. 세면대의 상단높이가 바닥면으로부터 0.85m이하, 하단<br>높이는 0.65m이상으로 설치되어있습니까? | 적용여부 | | |
|---|---|---|---|---|
| 질문<br>사항 | 3. 수도꼭지 냉·온수의 구분이 점자로 표시되어 있습니까? | 적용여부 | | |
| 상세<br>이미지 | | | | 수도꼭지의 냉·온수 구분이 점자로 되어있는 사례 사진 |

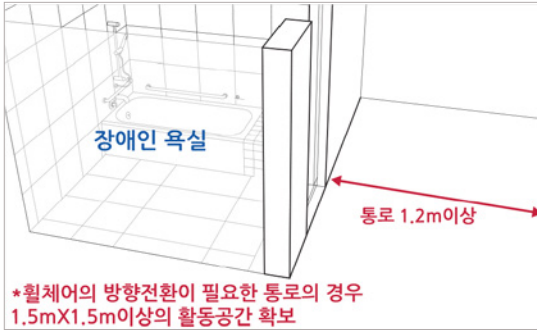
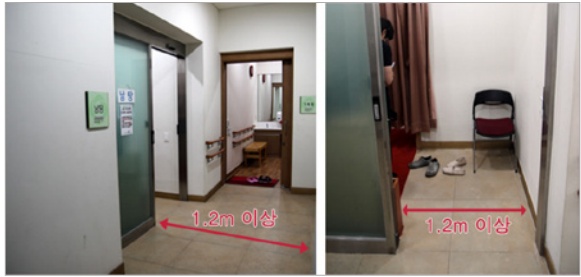
| 질문<br>사항 | 1. 장애인 등이 접근이 가능한 통로에 욕실을 설치하였습니까? | 적용여부 | | |
| 상세<br>이미지 | | <p>욕실 접근 통로의 유효폭이 1.2m이상인 사례 사진</p> | | |

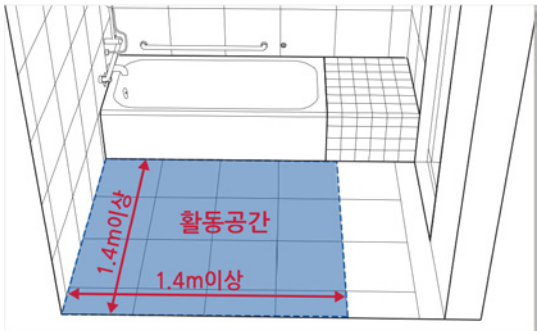
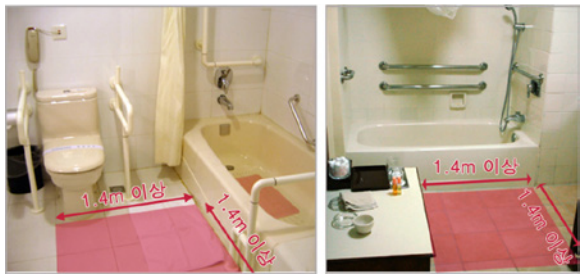
| 질문<br>사항 | 1. 장애인 등이 접근이 가능한 통로에 욕실을 설치하였습니까? | 적용여부 | | |
|---|---|---|---|---|
| 질문<br>사항 | 2. 욕조의 전면에 휠체어를 탄 채 접근이 가능한 활동공간이 확보되어 있습니까? | 적용여부 | | |
| 상세<br>이미지 | | <p>욕실 접근 통로의 유효폭이 1.4m이상인 사례 사진</p> | | |

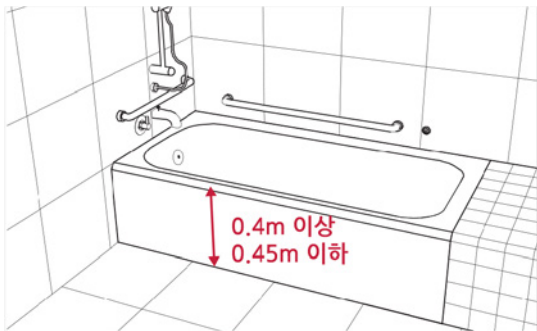
| 질문<br>사항 | 1. 장애인 등이 접근이 가능한 통로에 욕실을 설치하였습니까? | 적용여부 | | |
|---|---|---|---|---|
| 질문<br>사항 | 3. 욕조의 높이는 바닥면으로부터 0.4m이상 0.45m이하입니까? | 적용여부 | | |
| 상세<br>이미지 | | <p>욕조의 높이가 바닥면으로부터 0.4m이상, 0.45m이하인 사례 사진</p> | | |

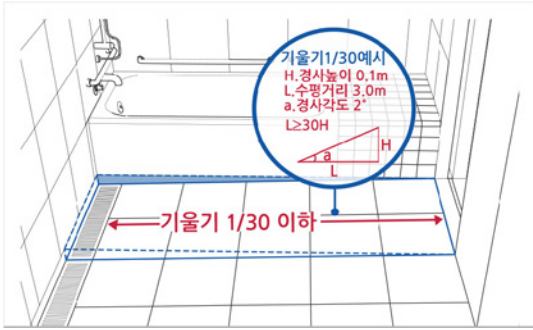
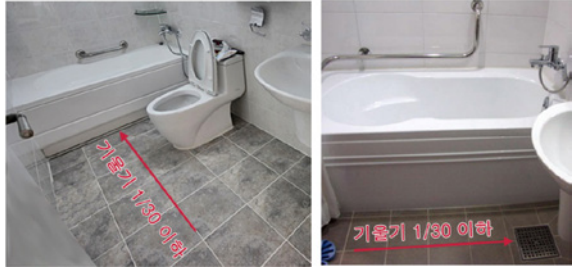
| 질문 사항 | 적용여부 | 설치 | 미흡 | 미설치 |
|---|---|---|---|---|
| 4. 바닥면의 기울기는 1/30이하입니까? | | <input type="checkbox"/> 1/30이하 | <input type="checkbox"/> 1/30초과 | |
| 상세 이미지 | <p>바닥면의 기울기가 1/30이하인 욕실 바닥 사례 사진</p> | | | |

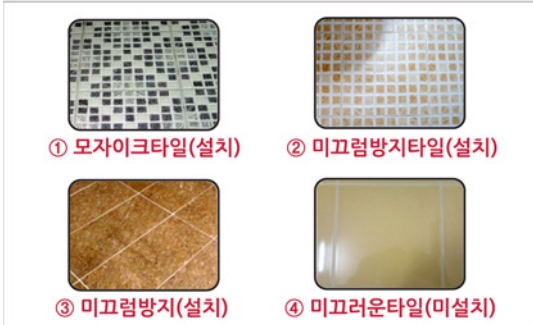
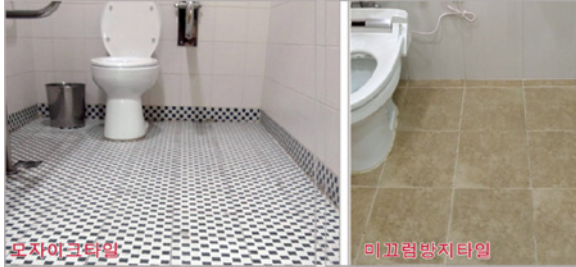
| 질문 사항 | 적용여부 | 설치 | 미흡 | 미설치 |
|---|---|---|---|---|
| 5. 욕실 및 욕조의 바닥표면은 물에 젖어도 미끄럽지 않은 재질로 마감하였습니까? | | <input type="checkbox"/> 미끄럽지 않음<br>①, ②, ③ | | <input type="checkbox"/> 미끄러움<br>④ |
| 상세 이미지 | <p>미끄럽지 않은 재질로 마감한 욕실 바닥 사례 사진</p> | | | |

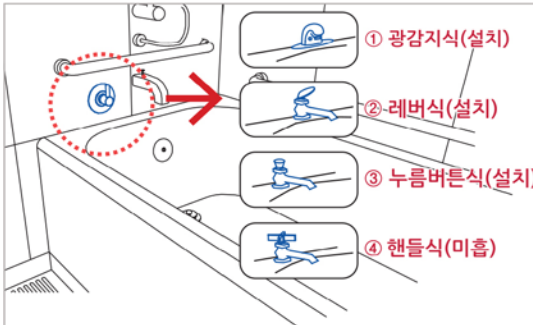
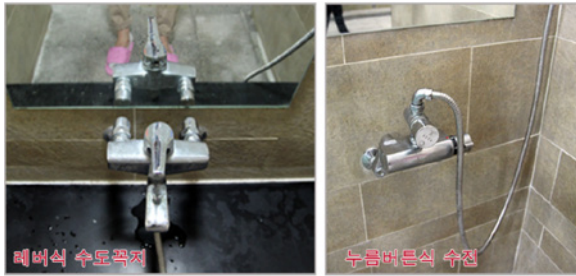
| 질문 사항 | 적용여부 | 설치 | 미흡 | 미설치 |
|---|---|---|---|---|
| 6. 욕조의 수도꼭지는 광감지식·누름버튼식·레버식 등 사용하기 쉬운 형태로 설치하였습니까? | | <input type="checkbox"/> 수도꼭지 사용이 쉬운 형태(①, ②, ③) | <input type="checkbox"/> 수도꼭지 사용이 어려운 형태(④) | <input type="checkbox"/> 미설치 |
| 상세 이미지 | <p>사용하기 쉬운 형태의 수도꼭지 사례 사진</p> | | | |

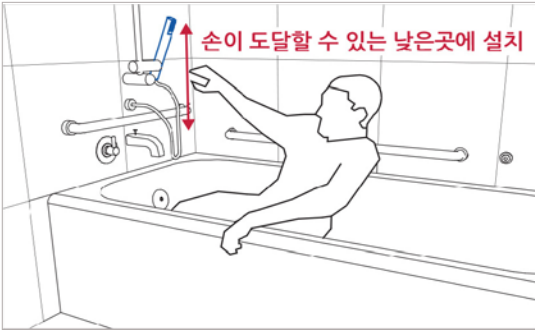
| 질문<br>사항 | 7. 샤워기는 앉은 채 손이 도달할 수 있는 위치에 레버식 등 사용하기 쉬운 형태로 설치하였습니까? | 적용여부 | | |
| 상세 이미지 | | | | <p>사용하기 쉬운 형태의 샤워기 사례 사진</p> |

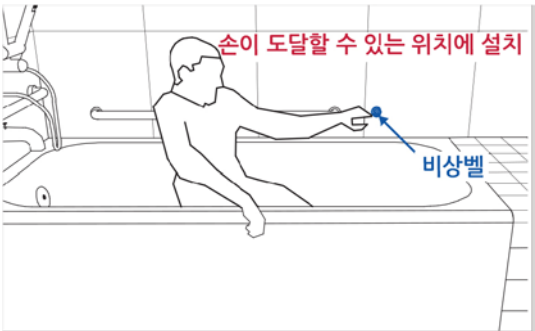
| 질문<br>사항 | 7. 샤워기는 앉은 채 손이 도달할 수 있는 위치에 레버식 등 사용하기 쉬운 형태로 설치하였습니까? | 적용여부 | | |
|---|---|---|---|---|
| 질문<br>사항 | 8. 욕조로부터 손이 쉽게 닿는 위치에 비상용 벨을 설치하였습니까? | 적용여부 | | |
| 상세 이미지 | | | | <p>비상용 벨 설치 사례 사진</p> |

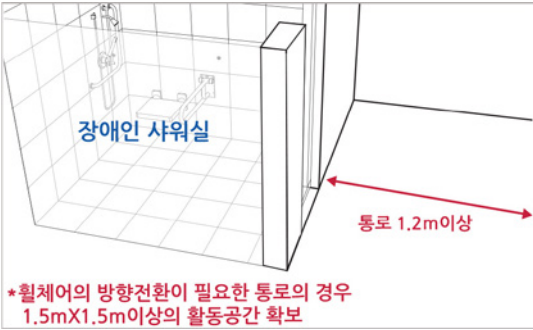
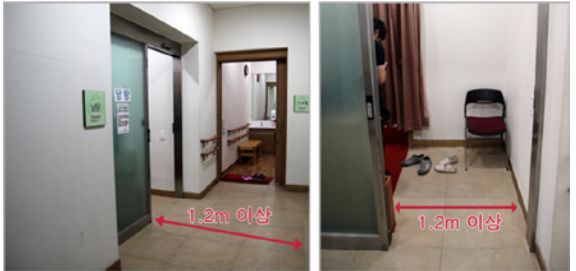
| 질문<br>사항 | 1. 휠체어가 접근 가능한 통로에 연결하여 장애인 등의 이용이 가능한 샤워실 및 탈의실을 설치하였습니까? | 적용여부 | | |
| 상세 이미지 | | <p>욕실 접근 통로의 유효폭이 1.2m 이상인 사례 사진</p> | | |

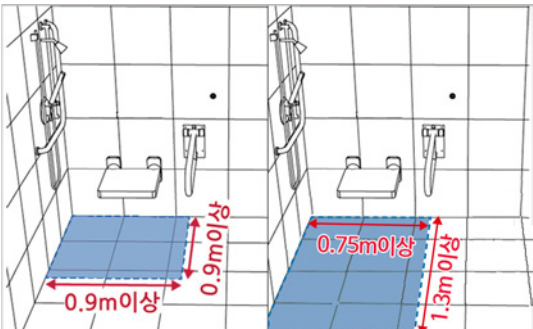
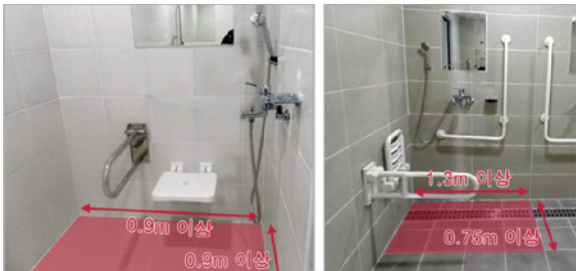
| 질문<br>사항 | 1. 휠체어가 접근 가능한 통로에 연결하여 장애인 등의 이용이 가능한 샤워실 및 탈의실을 설치하였습니까? | 적용여부 | | |
|---|---|---|---|---|
| 질문<br>사항 | 2. 샤워실(샤워부스를 포함)의 유효바닥면적은 0.9mX.9m 또는 0.75mX1.3m 이상으로 확보하였습니까? | 적용여부 | | |
| 상세 이미지 | | <p>샤워실의 적절한 면적 확보 사례 사진</p> | | |

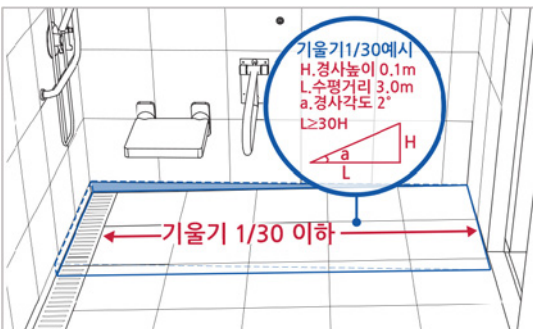
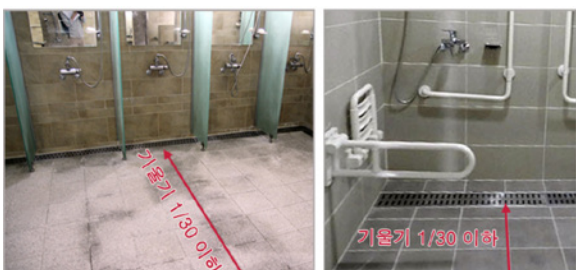
| 질문<br>사항 | 1. 휠체어가 접근 가능한 통로에 연결하여 장애인 등의 이용이 가능한 샤워실 및 탈의실을 설치하였습니까? | 적용여부 | | |
|---|---|---|---|---|
| 질문<br>사항 | 3. 샤워실 바닥면의 기울기는 1/30 이하입니까? | 적용여부 | | |
| 상세 이미지 | | <p>샤워실 바닥 기울기가 1/30 이하인 사례 사진</p> | | |

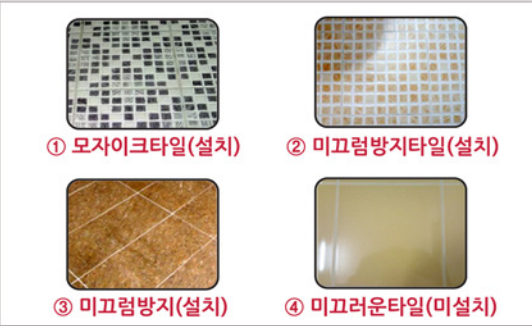
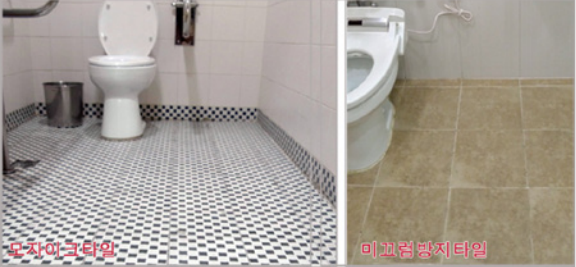
| 질문<br>사항 | 4. 샤워실의 바닥표면은 물에 젖어도 미끄럽지 않은 재질로 마감하였습니까? | 적용여부 | | |
| 상세<br>이미지 | <p>① 모자이크타일(설치)    ② 미끄럼방지타일(설치)</p> <p>③ 미끄럼방지(설치)    ④ 미끄러운타일(미설치)</p> | <p>모자이크타일    미끄럼방지타일</p> <p>미끄럽지 않은 재질로 마감한 욕실 바닥 사례 사진</p> | | |

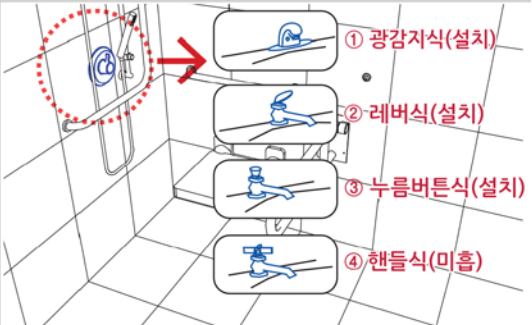
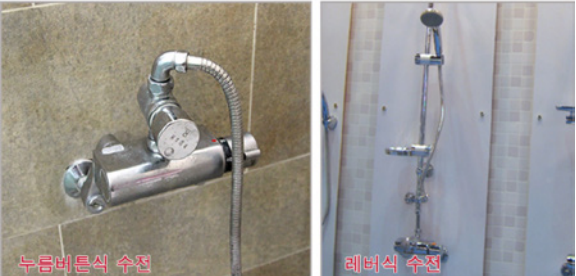
| 질문<br>사항 | 4. 샤워실의 바닥표면은 물에 젖어도 미끄럽지 않은 재질로 마감하였습니까? | 적용여부 | | |
|---|---|---|---|---|
| 질문<br>사항 | 5. 샤워기의 수도꼭지는 광감자식·누름버튼식·레버식 등 사용하기 쉬운 형태로 설치하였습니까? | 적용여부 | | |
| 상세<br>이미지 | <p>① 광감자식(설치)    ② 레버식(설치)</p> <p>③ 누름버튼식(설치)    ④ 핸들식(미흡)</p> | <p>누름버튼식 수전    레버식 수전</p> <p>사용하기 쉬운 형태의 수도꼭지 사례 사진</p> | | |

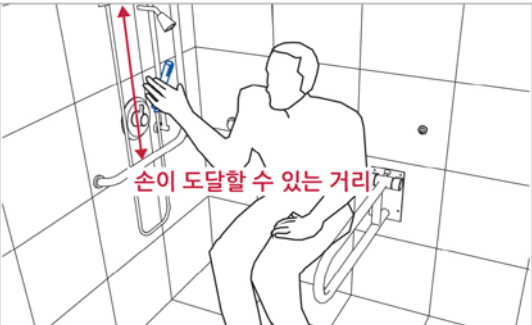
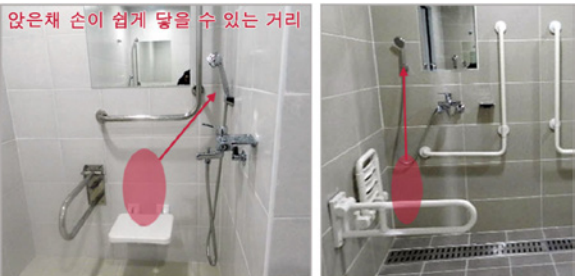
| 질문<br>사항 | 4. 샤워실의 바닥표면은 물에 젖어도 미끄럽지 않은 재질로 마감하였습니까? | 적용여부 | | |
|---|---|---|---|---|
| 질문<br>사항 | 6. 샤워기는 앉은 채 손이 도달할 수 있는 위치에 레버식 등 사용하기 쉬운 형태로 설치하였습니까? | 적용여부 | | |
| 상세<br>이미지 | <p>손이 도달할 수 있는 거리</p> | <p>앉은채 손이 쉽게 닿을 수 있는 거리</p> <p>샤워기의 이용이 용이함에 대한 사례 사진</p> | | |

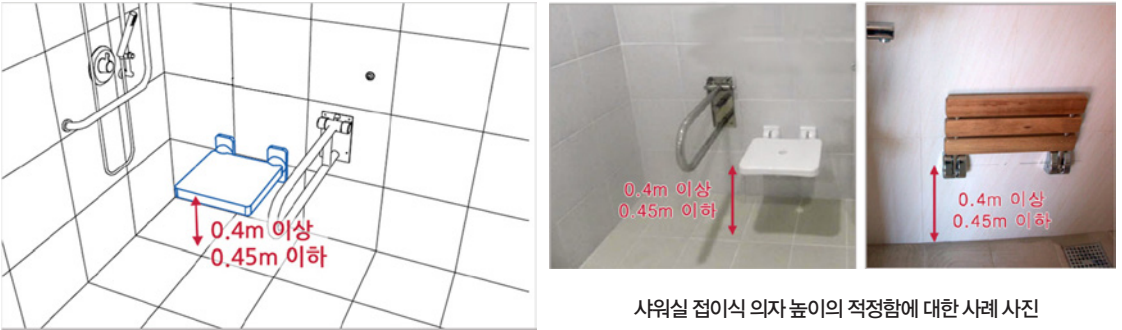
| 질문<br>사항 | 적용여부 | 적용여부 | | |
|---|---|---|---|---|
| 7. 샤워실에 샤워용 접이식 의자를 바닥면으로부터 0.4m이상, 0.45m이하의 높이로 설치하였습니까? | | <input type="checkbox"/> 0.4m~0.45m사이 | <input type="checkbox"/> 기준 초과, 미만 | <input type="checkbox"/> 미설치 |
| 상세 이미지 | | <p>샤워실 접이식 의자 높이의 적정함에 대한 사례 사진</p> | | |

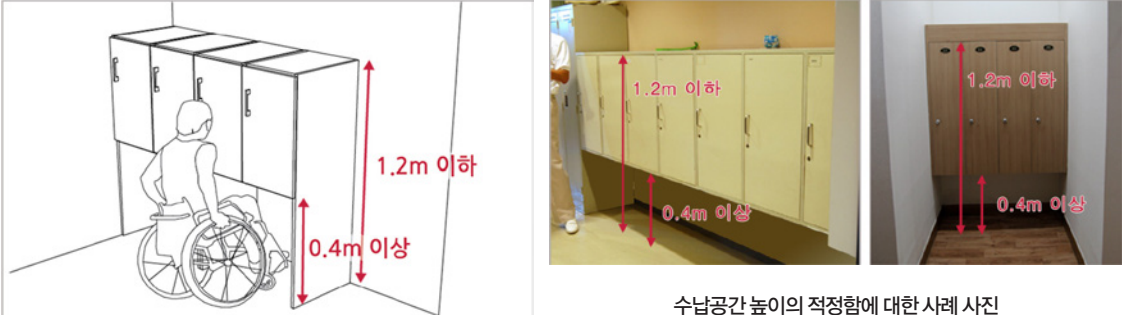
| 질문<br>사항 | 적용여부 | 적용여부 | | |
|---|---|---|---|---|
| 8. 탈의실 수납공간의 높이는 바닥면으로부터 0.4m이상, 1.2m 이하로 설치하였습니까? | | <input type="checkbox"/> 0.4m~1.2m사이 | <input type="checkbox"/> 기준 초과, 미만 | <input type="checkbox"/> 미설치 |
| 상세 이미지 | | <p>수납공간 높이의 적정함에 대한 사례 사진</p> | | |

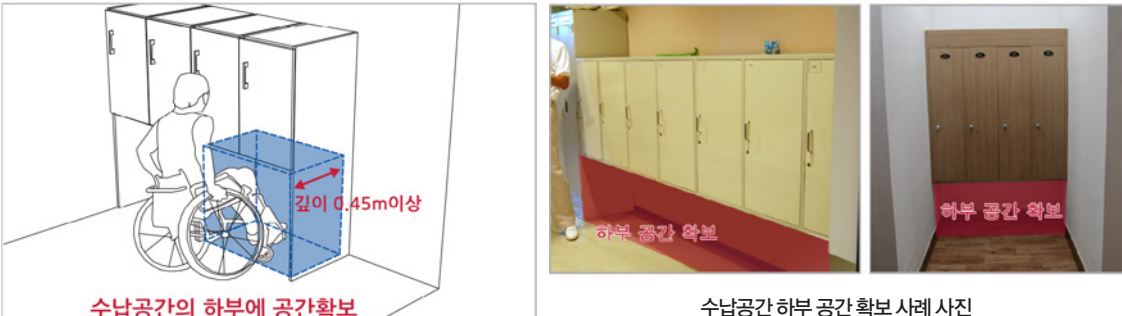
| 질문<br>사항 | 적용여부 | 적용여부 | | |
|---|---|---|---|---|
| 9. 탈의실 수납공간의 하부에 무릎 및 휠체어의 발판이 들어갈 수 있도록 되어있습니까? | | <input type="checkbox"/> 발판이 들어갈 수 있도록 깊이 0.45m이상 확보 | <input type="checkbox"/> 깊이 0.45m이하 | <input type="checkbox"/> 미설치 |
| 상세 이미지 | | <p>수납공간의 하부에 공간 확보</p> <p>수납공간 하부 공간 확보 사례 사진</p> | | |

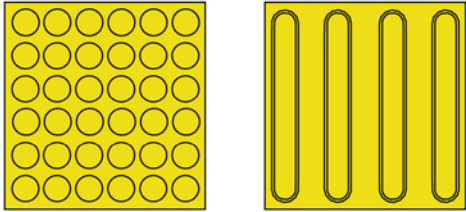
| 질문<br>사항 | 1. 점자블록은 감지용 점형블록과 유도형 선형블록을 사용하였습니까? | 적용여부 | | |
| 상세<br>이미지 | <p>점형블록                      선형블록</p> | <p>점형블록</p> | <p>선형블록</p> | 감지용 점형블록과 유도형 선형블록 사례 사진 |

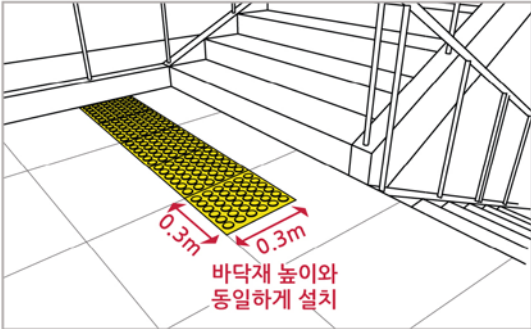
| 질문<br>사항 | 1. 점자블록은 감지용 점형블록과 유도형 선형블록을 사용하였습니까? | 적용여부 | | |
|---|---|---|---|---|
| 질문<br>사항 | 2. 점자블록의 크기가 0.3mX0.3m인 표준형을 설치하였고, 바닥재의 높이와 동일하게 설치하였습니까? | 적용여부 | | |
| 상세<br>이미지 | <p>바닥재 높이와<br/>동일하게 설치</p> | | | 표준형 점자블록을 바닥재와 높이차 없이 설치한 사례 사진 |

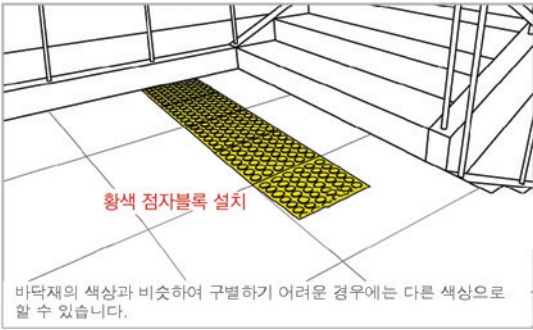
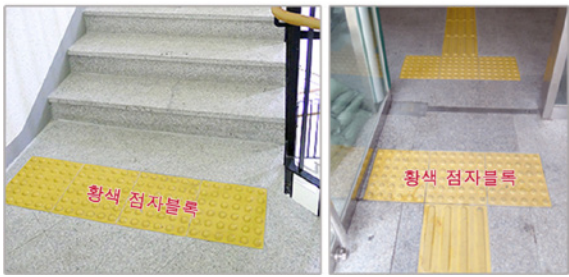
| 질문 사항 | 7. 점자블록의 색상은 황색으로 설치되어있습니까? | 적용여부 | | |
| 상세 이미지 | <p>황색 점자블록 설치</p> <p>바닥재의 색상과 비슷하여 구별하기 어려운 경우에는 다른 색상으로 할 수 있습니다.</p> | <p>황색 점자블록을 설치한 사례 사진</p> | | |

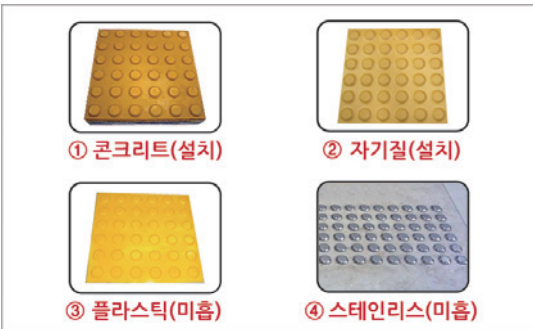
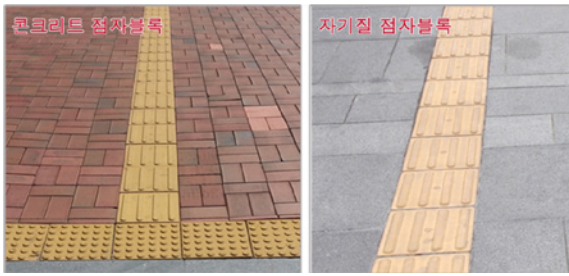
| 질문 사항 | 7. 점자블록의 색상은 황색으로 설치되어있습니까? | 적용여부 | | |
|---|---|---|---|---|
| 질문 사항 | 8. 실외에 설치하는 점자블록은 햇빛이나 불빛 등에 반사되거나 눈, 비 등에 미끄럽지 않은 재질을 사용하였습니까? | 적용여부 | | |
| 상세 이미지 | <p>① 콘크리트(설치)      ② 자기질(설치)<br/>③ 플라스틱(미흡)      ④ 스테인리스(미흡)</p> | <p>콘크리트 점자블록      자기질 점자블록</p> <p>실외에 미끄럽지 않은 재료로 된 점자블록을 설치한 사례 사진</p> | | |

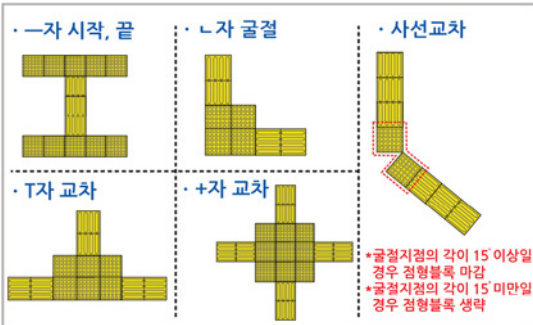
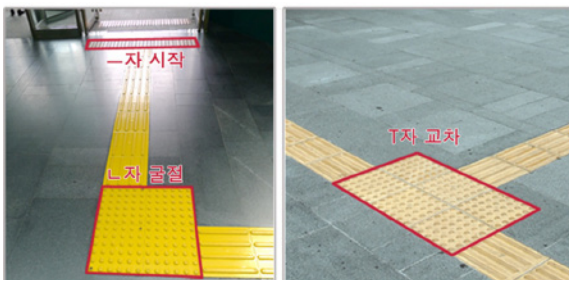
| 질문 사항 | 7. 점자블록의 색상은 황색으로 설치되어있습니까? | 적용여부 | | |
|---|---|---|---|---|
| 질문 사항 | 9. 점형블록이 계단·장애인용 승강기·화장실·승강장 등 시각 장애인을 유도할 필요가 있거나 위험한 장소의 0.3m 전면과 선형블록이 시작·교차·굴절되는 지점에 설치되어있습니까? | 적용여부 | | |
| 상세 이미지 | <p>· 一자 시작, 끝      · L자 굴절      · 사선교차<br/>· T자 교차      · +자 교차</p> <p>* 굴절지점의 각이 15° 이상일 경우 점형블록 마감<br/>* 굴절지점의 각이 15° 미만일 경우 점형블록 생략</p> | <p>一자 시작      L자 굴절      T자 교차</p> <p>선형블록이 시작, 굴절, 교차되는 부분에 점형블록을 설치한 사례 사진</p> | | |

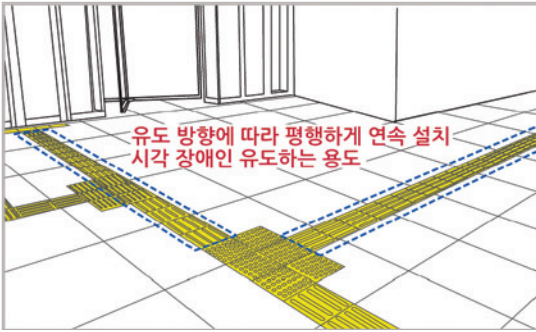
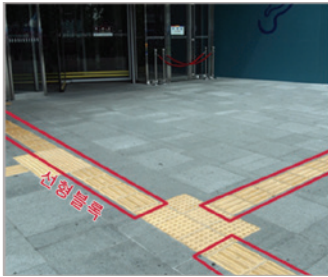
| 질문<br>사항 | 10. 건축물 주출입구와 연결된 접근로에 신형블록을 시각장애인을<br>유도하는 용도로 유도방향에 따라 평행하게 연속하여 설치<br>하였습니까? | 적용여부 | | |
| 상<br>세<br>이<br>미<br>지 | | | | <p>접근로에서 시각장애인을 유도하는 용도로 쓴 신형블록 사례 사진</p> |

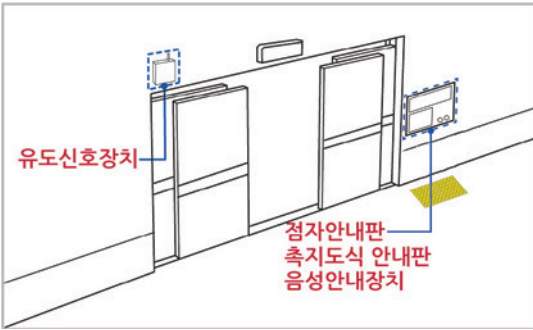
| 질문 사항 | 적용여부 | 설치 | 미흡 | 미설치 |
|---|---|---|---|---|
| 1. 건축물의 주출입구 부근에 점자안내판, 촉지도식 안내판, 음성 안내 장치 또는 기타 유도신호장치가 1개 이상 설치되어 있습니까? | | <input type="checkbox"/> 1개 이상 설치 | | <input type="checkbox"/> 미설치 |
| 상세 이미지 | | <p>촉지도식 안내판 설치</p> <p>점자 안내판 설치</p> <p>주출입구 부근에 촉지도식 안내판과 점자안내판을 설치한 사례 사진</p> | | |

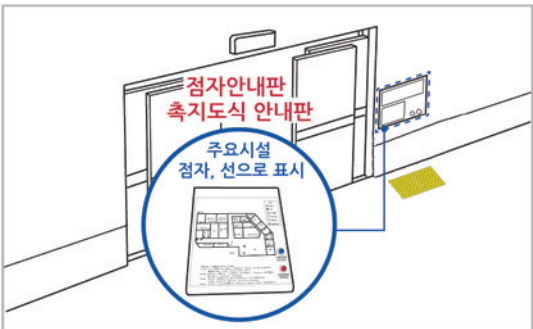
| 질문 사항 | 적용여부 | 설치 | 미흡 | 미설치 |
|---|---|---|---|---|
| 2. 점자안내판 또는 촉지도식 안내판에 주요시설 또는 방의 배치가 점자, 양각면 또는 선으로 간략하게 표시되어 있습니까? | | <input type="checkbox"/> 주요시설 점자, 양각으로 표시 | | <input type="checkbox"/> 미설치 |
| 상세 이미지 | | <p>촉지도식 안내판 설치</p> <p>주요시설의 배치를 점자, 선으로 표시한 안내판 사례 사진</p> | | |

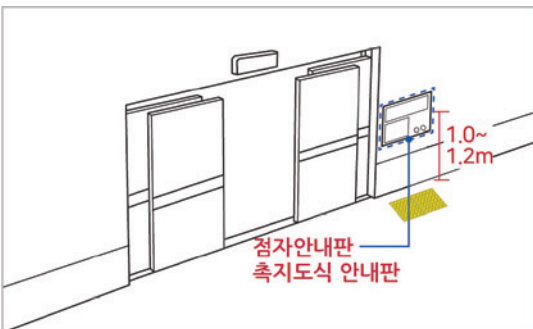
| 질문 사항 | 적용여부 | 설치 | 미흡 | 미설치 |
|---|---|---|---|---|
| 3. 점자안내판 또는 촉지도식 안내판은 점자안내표시 또는 촉지도의 중심선이 바닥면으로부터 1.0m~1.2m 범위 안에 있도록 설치되어 있습니까? | | <input type="checkbox"/> 1.0m~1.2m 사이에 설치 | <input type="checkbox"/> 기준 초과, 미만 | <input type="checkbox"/> 미설치 |
| 상세 이미지 | | <p>1.0~1.2m</p> <p>1.0~1.2m</p> <p>1.0~1.2m</p> <p>안내판 중심선 높이를 1.0m~1.2m 범위안에 설치한 사례 사진</p> | | |

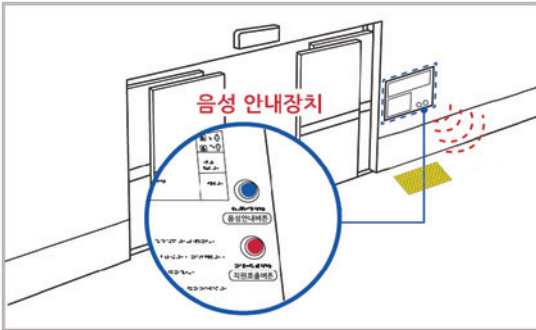
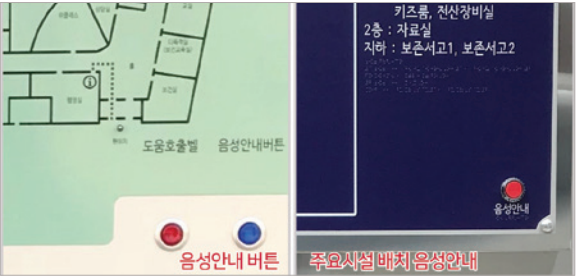
| 질문<br>사항 | 4. 시각장애인을 음성안내장치는 주요시설 또는 방의 배치를 음성으로 안내하도록 되어있습니까? | 적용여부 | | |
| 상세 이미지 | <p>시각장애인을 위해 주요시설 배치를 안내하는 음성안내장치 사례 사진</p> | | | |

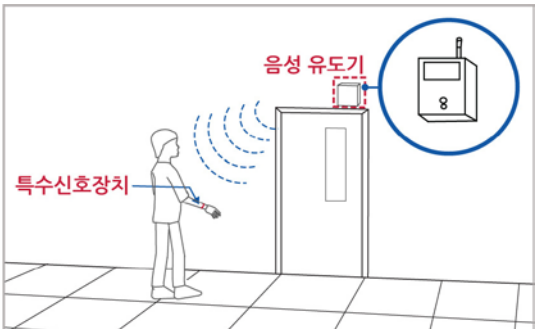
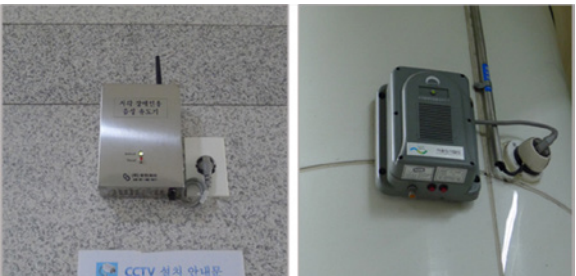
| 질문<br>사항 | 4. 시각장애인을 음성안내장치는 주요시설 또는 방의 배치를 음성으로 안내하도록 되어있습니까? | 적용여부 | | |
|---|---|---|---|---|
| 질문<br>사항 | 5. 시각장애인을 유도신호장치는 음향·시각·음색 등을 고려하여 설치하였습니까? | 적용여부 | | |
| 상세 이미지 | <p>시각장애인을 유도신호장치가 설치된 사례 사진</p> | | | |

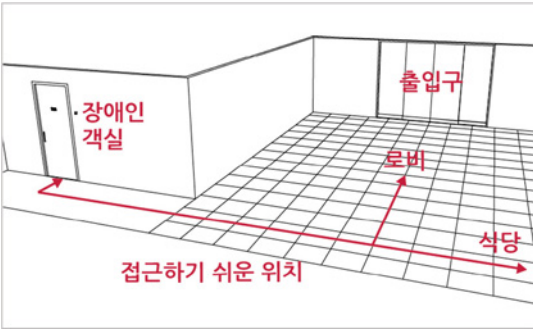
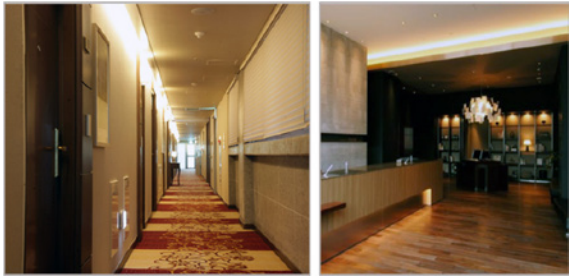
| 질문<br>사항 | 1. 객실 또는 침실을 식당·로비 등 공용공간에 접근하기 쉬운 곳에 설치하였습니까? | 적용여부 | | |
| 상세<br>이미지 | | <p>장애인 객실의 위치 사례 사진</p> | | |

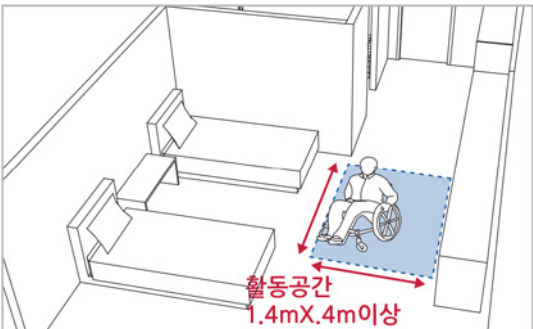
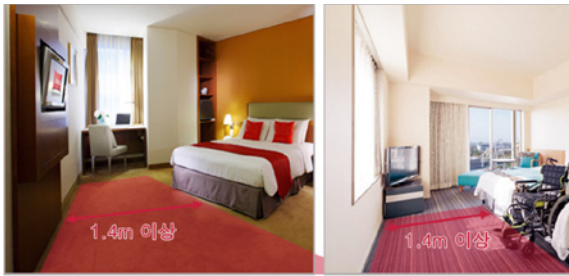
| 질문<br>사항 | 1. 객실 또는 침실을 식당·로비 등 공용공간에 접근하기 쉬운 곳에 설치하였습니까? | 적용여부 | | |
|---|---|---|---|---|
| 질문<br>사항 | 2. 객실 또는 침실 내부에 휠체어가 회전할 수 있는 공간이 확보 되었습니까? | 적용여부 | | |
| 상세<br>이미지 | | <p>객실 내 휠체어 이동공간 확보 사례 사진</p> | | |

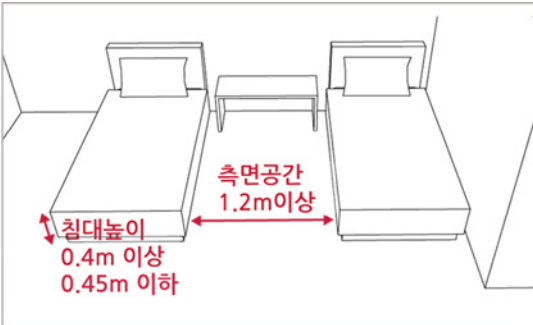
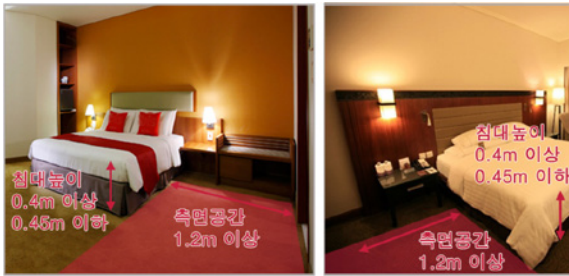
| 질문<br>사항 | 1. 객실 또는 침실을 식당·로비 등 공용공간에 접근하기 쉬운 곳에 설치하였습니까? | 적용여부 | | |
|---|---|---|---|---|
| 질문<br>사항 | 3. 침대의 높이는 바닥면으로부터 0.4m이상 0.45m이하이며, 그 측면에 1.2m이상의 활동공간을 확보하였습니까? | 적용여부 | | |
| 상세<br>이미지 | | <p>침대 옆 공간확보 및 침대높이의 적정함에 대한 사례 사진</p> | | |
