### 편의시설 자가진단은

더 편한일터  
편의시설 자가진단지

## 편의시설 자가진단

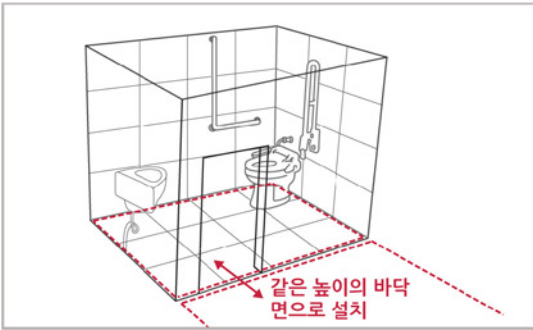
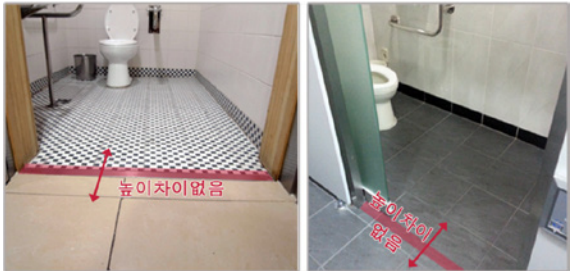
| 질문<br>사항 | 7. 화장실의 바닥면을 높이차이 없이 설치하였습니까? | 적용여부 | | |
| 상세<br>이미지 | | <p>바닥면에 높이차이가 없는 화장실 사례 사진</p> | | |

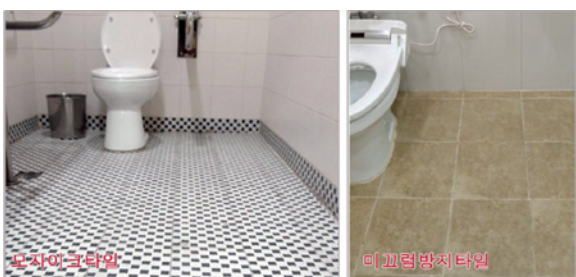
| 질문<br>사항 | 7. 화장실의 바닥면을 높이차이 없이 설치하였습니까? | 적용여부 | | |
|---|---|---|---|---|
| 질문<br>사항 | 8. 화장실의 바닥표면은 미끄럽지 않은 재질로 마감하였습니까? | 적용여부 | | |
| 상세<br>이미지 | <br> <p>① 모자이크타일(설치)    ② 미끄럼방지타일(설치)<br/>③ 미끄럼방지(설치)    ④ 미끄러운타일(미설치)</p> | <p>미끄럽지 않은 재질로 마감한 화장실 바닥 사례 사진</p> | | |

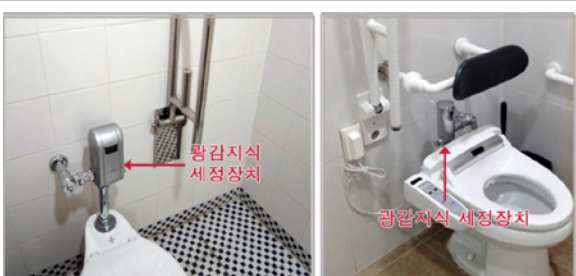
| 질문<br>사항 | 7. 화장실의 바닥면을 높이차이 없이 설치하였습니까? | 적용여부 | | |
|---|---|---|---|---|
| 질문<br>사항 | 9. 대변기 세정장치는 사용하기 쉬운 형태로 설치하였습니까? | 적용여부 | | |
| 상세<br>이미지 | <br> <p>① 광감지식(설치)    ② 벽밑바닥누름(설치)<br/>③ 측면레버(미흡)    ④ 후면레버(미흡)</p> | <p>대변기 세정장치를 광감지식으로 설치한 사례 사진</p> | | |

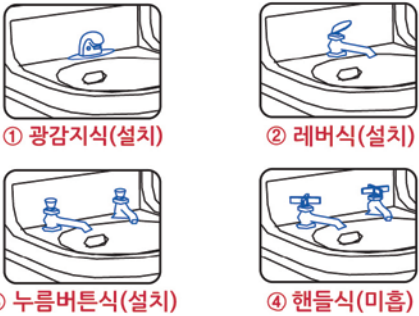
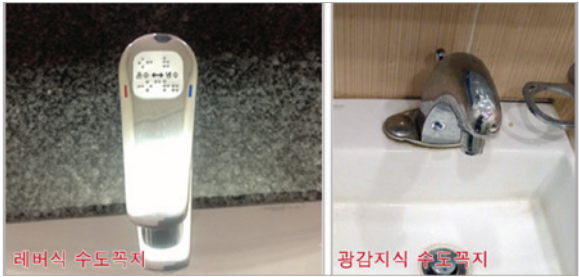
| 질문<br>사항 | 10. 수도꼭지는 광감지식 · 누름버튼식 · 레버식 등 사용하기 쉬운 형태로 설치하였습니까? | 적용여부 | | |
| 상세<br>이미지 | <p>① 광감지식(설치)      ② 레버식(설치)</p> <p>③ 누름버튼식(설치)      ④ 핸들식(미흡)</p> | <p>레버식 수도꼭지      광감지식 수도꼭지</p> <p>사용하기 쉬운 형태의 수도꼭지를 설치한 사례 사진</p> | | |

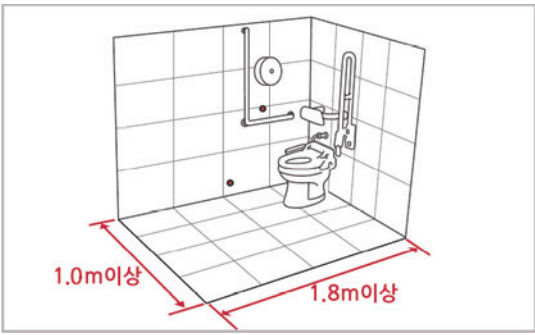
| 질문<br>사항 | 10. 수도꼭지는 광감지식 · 누름버튼식 · 레버식 등 사용하기 쉬운 형태로 설치하였습니까? | 적용여부 | | |
|---|---|---|---|---|
| 상세<br>이미지 | <p>1.0m 이상      1.8m 이상</p> | <p>대변기 유효 바닥면적이 1.0m X 깊이 1.8m 이상인 사례 사진</p> | | |

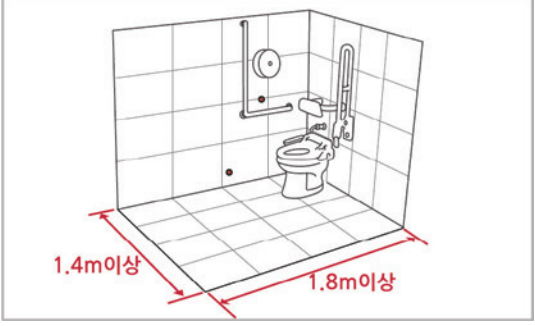
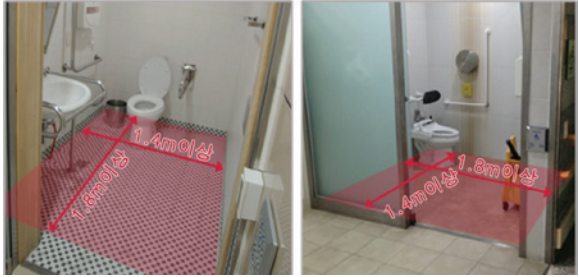
| 질문<br>사항 | 10. 수도꼭지는 광감지식 · 누름버튼식 · 레버식 등 사용하기 쉬운 형태로 설치하였습니까? | 적용여부 | | |
|---|---|---|---|---|
| 질문<br>사항 | 11-2. 대변기의 유효바닥면적이 폭 1.4m X 깊이 1.8m 이상입니까?<br>(2005. 12. 30. 이후 ~ 2018. 8. 9. 이전) | 적용여부 | | |
| 상세<br>이미지 | <p>1.4m 이상      1.8m 이상</p> | <p>대변기 유효 바닥면적이 1.4m X 깊이 1.8m 이상인 사례 사진</p> | | |

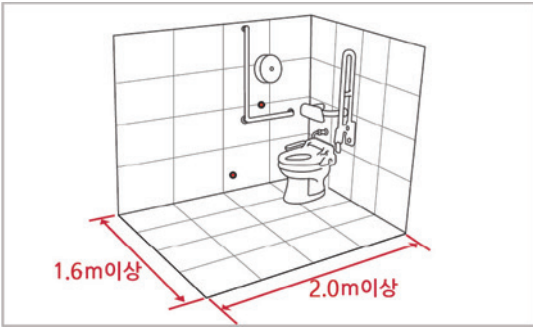
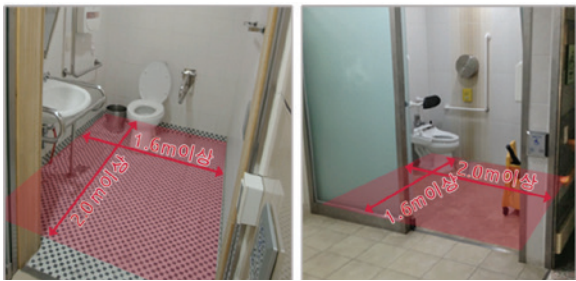
| 질문<br>사항 | 11-3. 대변기의 유효바닥면적이 폭 1.6m X 깊이 2.0m 이상입니까?<br>[2018. 8. 10. 이후] | 적용여부 | | |
| 상세<br>이미지 | | <p>대변기 유효 바닥면적이 1.6m X 깊이 2.0m 이상인 사례 사진</p> | | |

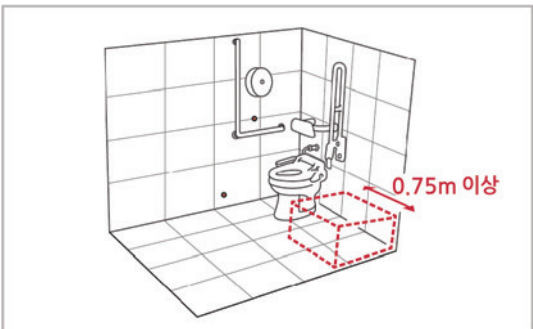
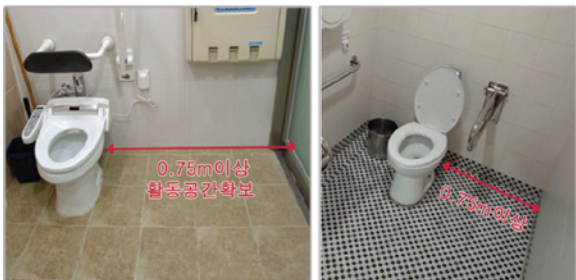
| 질문<br>사항 | 11-3. 대변기의 유효바닥면적이 폭 1.6m X 깊이 2.0m 이상입니까?<br>[2018. 8. 10. 이후] | 적용여부 | | |
|---|---|---|---|---|
| 질문<br>사항 | 12. 대변기의 좌측 또는 우측에 휠체어의 측면 접근을 위하여 0.75m 이상 활동공간을 확보하였습니까? | 적용여부 | | |
| 상세<br>이미지 | | <p>대변기 측면에 휠체어의 측면 접근을 위한 활동공간을 확보한 사례 사진</p> | | |

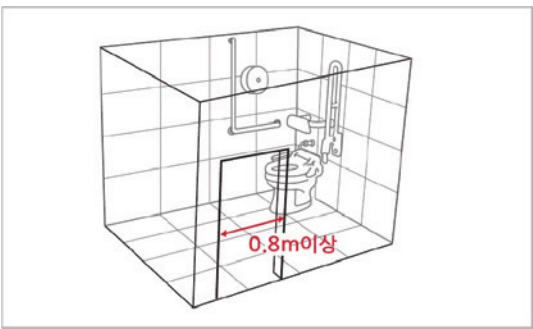
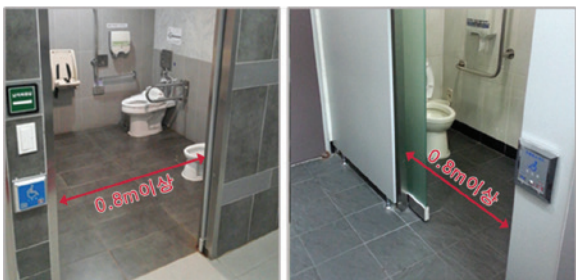
| 질문<br>사항 | 11-3. 대변기의 유효바닥면적이 폭 1.6m X 깊이 2.0m 이상입니까?<br>[2018. 8. 10. 이후] | 적용여부 | | |
|---|---|---|---|---|
| 질문<br>사항 | 13-1. 대변기 칸막이 출입문의 통과 유효폭을 0.8m 이상 확보하였습니까?<br>[2018. 8. 9. 이전] | 적용여부 | | |
| 상세<br>이미지 | | <p>대변기 칸막이 출입문의 통과 유효폭이 0.8m 이상인 사례 사진</p> | | |

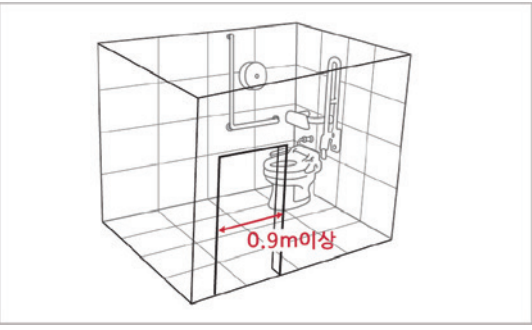
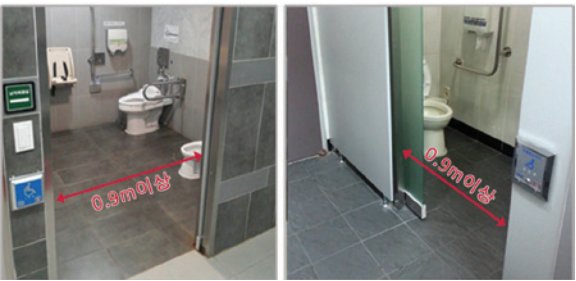
| 질문<br>사항 | 13-2. 대변기 칸막이 출입문의 통과 유효폭을 0.9m이상 확보<br>하였습니까?<br>[2018. 8. 10. 이후] | 적용여부 | | |
| 상세<br>이미지 | | <p>대변기 칸막이 출입문의 통과 유효폭이 0.9m이상인 사례 사진</p> | | |

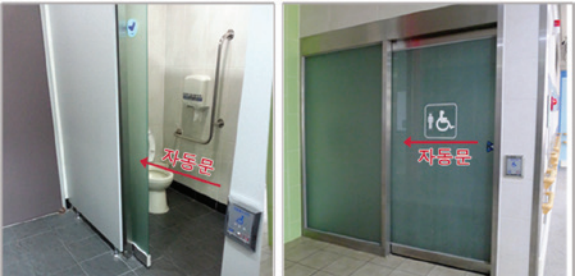
| 질문<br>사항 | 13-2. 대변기 칸막이 출입문의 통과 유효폭을 0.9m이상 확보<br>하였습니까?<br>[2018. 8. 10. 이후] | 적용여부 | | |
|---|---|---|---|---|
| 질문<br>사항 | 14. 대변기 칸막이 출입문의 형태가 미닫이문, 접이문, 밖여닫이<br>문을 설치하였습니까? | 적용여부 | | |
| 상세<br>이미지 | <div>· 미닫이문(설치)<br/>자동문</div> <div>· 접이문 (설치)</div> <div>· 밖여닫이문 (설치)</div> <div>· 안여닫이문(미설치)<br/>주름문</div> | <p>대변기 칸막이 출입문이 자동문으로 설치된 사례 사진</p> | | |

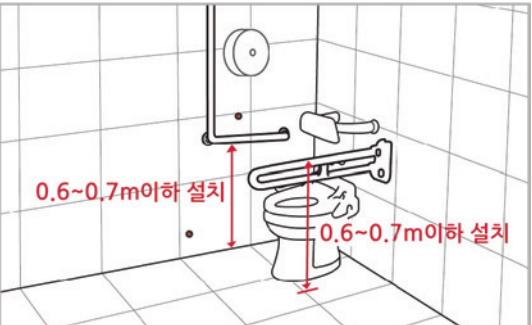
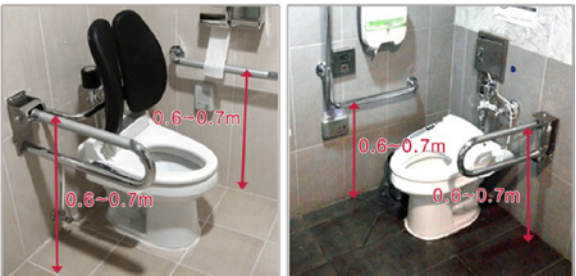
| 질문<br>사항 | 13-2. 대변기 칸막이 출입문의 통과 유효폭을 0.9m이상 확보<br>하였습니까?<br>[2018. 8. 10. 이후] | 적용여부 | | |
|---|---|---|---|---|
| 질문<br>사항 | 15. 대변기의 양옆에 수평손잡이가 바닥면으로부터 0.6m이상,<br>0.7m이하의 높이에 설치되어있습니까? | 적용여부 | | |
| 상세<br>이미지 | | <p>대변기 양옆 0.6m~0.7m 높이에 수평손잡이를 설치한 사례 사진</p> | | |

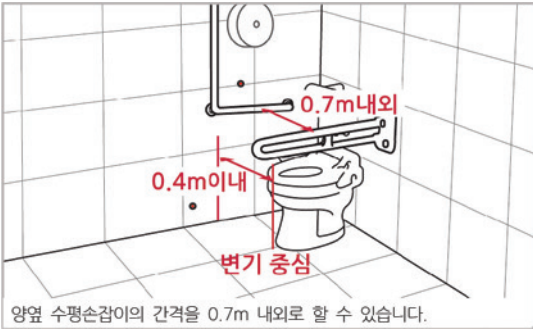
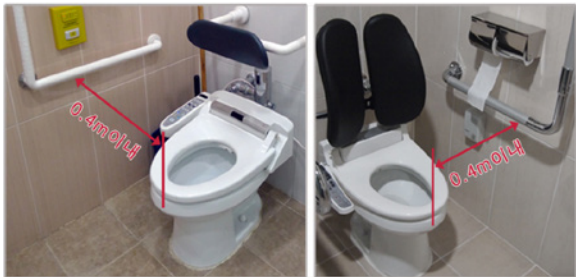
| 질문<br>사항 | 16. 벽측 수평손잡이는 변기 중심에서 0.4m이내의 지점에 고정하여 설치하였습니까? | 적용여부 | | |
| 상세<br>이미지 | <p>양옆 수평손잡이의 간격을 0.7m 내외로 할 수 있습니다.</p> | <p>벽측 수평손잡이를 변기 중심에서 0.4m이내의 지점에 설치한 사례 사진</p> | | |

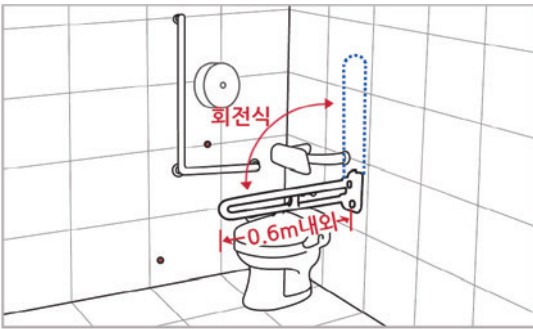
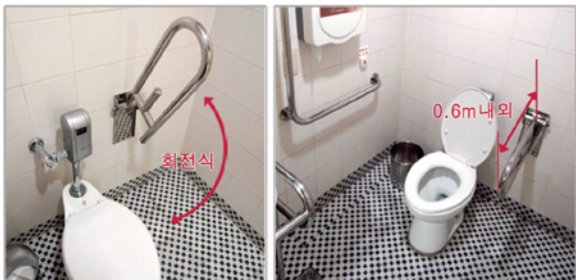
| 질문<br>사항 | 16. 벽측 수평손잡이는 변기 중심에서 0.4m이내의 지점에 고정하여 설치하였습니까? | 적용여부 | | |
|---|---|---|---|---|
| 질문<br>사항 | 17. 다른쪽 수평손잡이는 0.6m내외의 길이로 회전식으로 설치하였습니까? | 적용여부 | | |
| 상세<br>이미지 | | <p>0.6m내외의 길이의 회전식 수평손잡이를 설치한 사례 사진</p> | | |

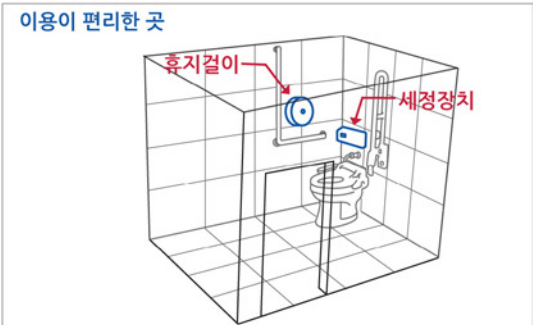
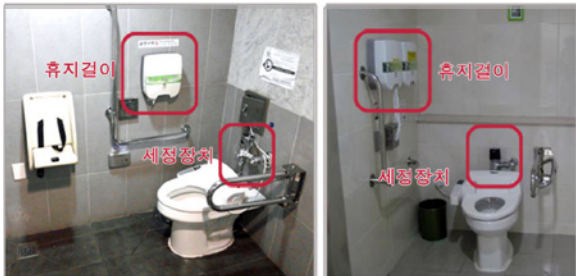
| 질문<br>사항 | 16. 벽측 수평손잡이는 변기 중심에서 0.4m이내의 지점에 고정하여 설치하였습니까? | 적용여부 | | |
|---|---|---|---|---|
| 질문<br>사항 | 18. 화장실의 세정장치·휴지걸이 등은 대변기에 앉은 상태에서 이용할 수 있는 위치에 설치하였습니까? | 적용여부 | | |
| 상세<br>이미지 | <p>이용이 편리한 곳</p> | <p>세정장치, 휴지걸이를 규정보로 설치한 사례 사진</p> | | |

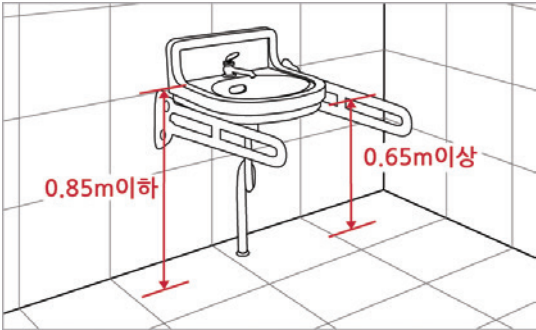
| 질문<br>사항 | 19. 세면대의 상단높이가 바닥면으로부터 0.85m이하, 하단<br>높이는 0.65m이상으로 설치되어있습니까? | 적용여부 | | |
| 상세<br>이미지 | | | | 상단높이가 0.85m, 하단높이가 0.65m이상 설치된 세면대 사례 사진 |

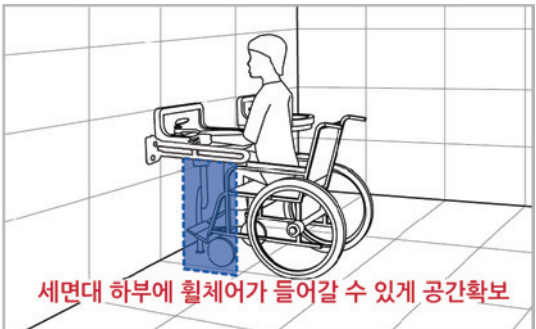
| 질문<br>사항 | 19. 세면대의 상단높이가 바닥면으로부터 0.85m이하, 하단<br>높이는 0.65m이상으로 설치되어있습니까? | 적용여부 | | |
|---|---|---|---|---|
| 질문<br>사항 | 20. 세면대의 하부는 무릎 및 휠체어의 발판이 들어갈 수 있도록<br>되어있습니까? | 적용여부 | | |
| 상세<br>이미지 | | | | 세면대 하부에 무릎 및 휠체어 발판이 들어갈 수 있는 형태 사례 사진 |

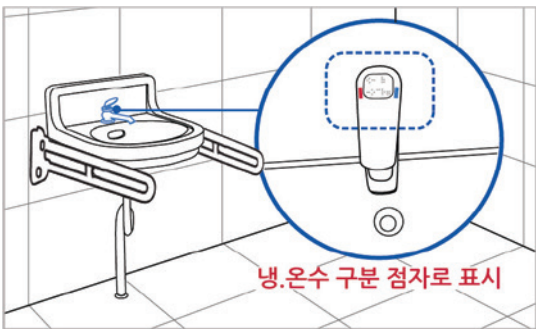
| 질문<br>사항 | 19. 세면대의 상단높이가 바닥면으로부터 0.85m이하, 하단<br>높이는 0.65m이상으로 설치되어있습니까? | 적용여부 | | |
|---|---|---|---|---|
| 질문<br>사항 | 21. 수도꼭지 냉·온수의 구분이 점자로 표시되어 있습니까? | 적용여부 | | |
| 상세<br>이미지 | | | | 수도꼭지의 냉·온수 구분이 점자로 되어있는 사례 사진 |

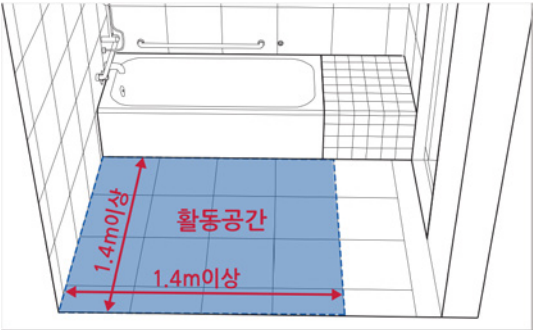
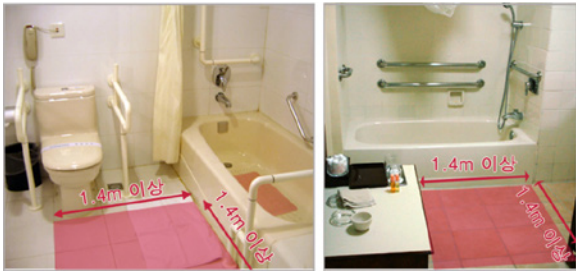
| 질문<br>사항 | 22. 욕조의 전면에 휠체어를 탄 채 접근이 가능한 활동공간<br>(1.4mX1.4m)이 확보되어 있습니까? | 적용여부 | | |
| 상세<br>이미지 | | <p>욕실 접근 통로의 유효폭이 1.4m이상인 사례 사진</p> | | |

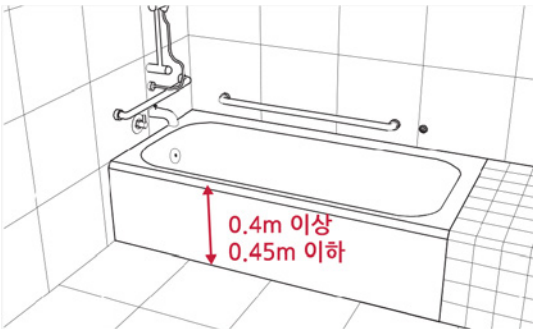
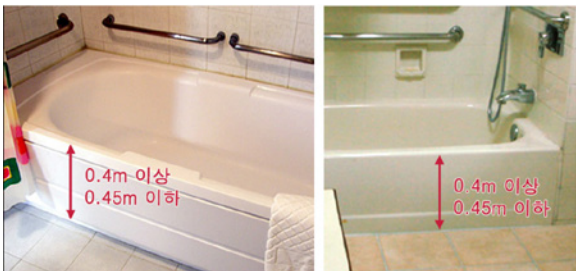
| 질문<br>사항 | 22. 욕조의 전면에 휠체어를 탄 채 접근이 가능한 활동공간<br>(1.4mX1.4m)이 확보되어 있습니까? | 적용여부 | | |
|---|---|---|---|---|
| 질문<br>사항 | 23. 욕조의 높이는 바닥면으로부터 0.4m이상 0.45m이하입니까? | 적용여부 | | |
| 상세<br>이미지 | | <p>욕조의 높이가 바닥면으로부터 0.4m이상, 0.45m이하인 사례 사진</p> | | |

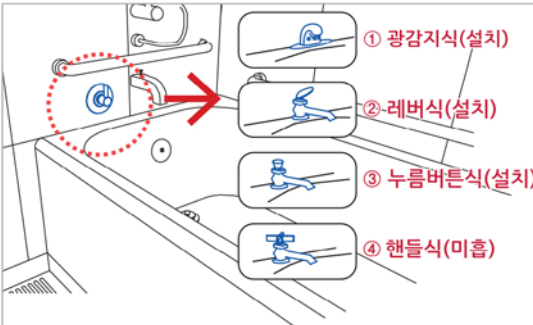
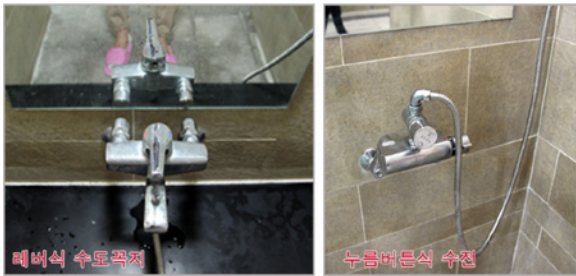
| 질문<br>사항 | 22. 욕조의 전면에 휠체어를 탄 채 접근이 가능한 활동공간<br>(1.4mX1.4m)이 확보되어 있습니까? | 적용여부 | | |
|---|---|---|---|---|
| 질문<br>사항 | 24. 욕조의 수도꼭지는 광감지식·누름버튼식·레버식 등 사용하기 쉬운 형태로 설치하였습니까? | 적용여부 | | |
| 상세<br>이미지 | | <p>사용하기 쉬운 형태의 수도꼭지 사례 사진</p> | | |

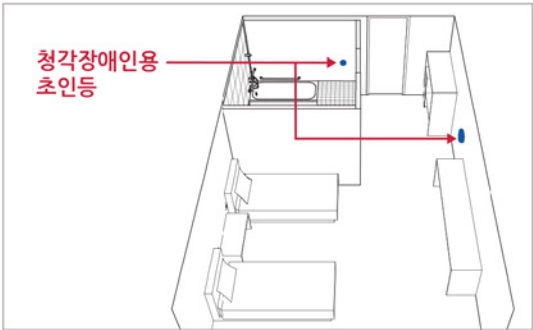
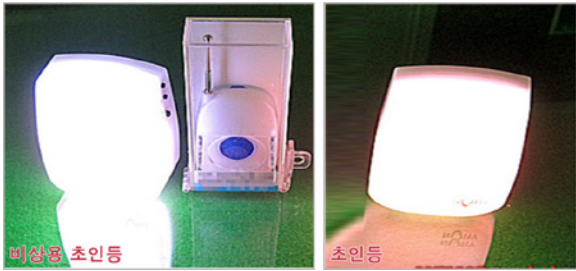
| 질문<br>사항 | 28. 객실 또는 침실의 화장실 및 욕실에 초인종과 함께 청각장애인용 초인등을 설치하였습니까? | 적용여부 | | |
| 상세<br>이미지 | <p>청각장애인용 초인등</p> | <p>비상용 초인등 및 청각장애인용 초인등 설치 사례 사진</p> | | |

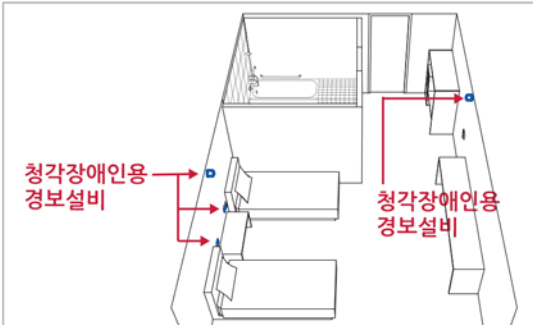
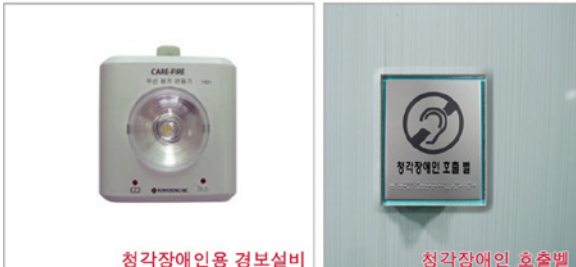
| 질문<br>사항 | 28. 객실 또는 침실의 화장실 및 욕실에 초인종과 함께 청각장애인용 초인등을 설치하였습니까? | 적용여부 | | |
|---|---|---|---|---|
| 질문<br>사항 | 29. 객실 또는 침실에 건축물전체의 비상경보시스템과 연결된 청각장애인용 경보설비를 설치하였습니까? | 적용여부 | | |
| 상세<br>이미지 | <p>청각장애인용 경보설비</p> | <p>청각장애인용 경보설비</p> <p>청각장애인 호출벨</p> <p>건축물 전체의 비상경보시스템 연동 사례 사진</p> | | |

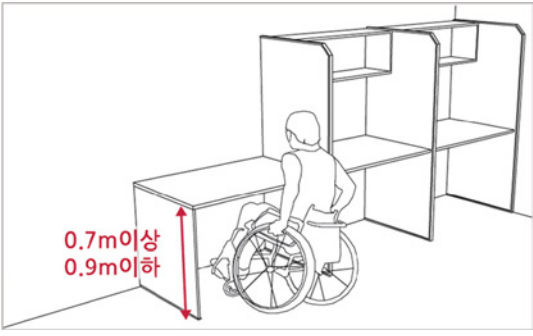
| 질문 사항 | 4. 열람석상단까지의 높이는 바닥면으로부터 0.7m이상 0.9m 이하로 하였습니까? | 적용여부 | | |
| 상세 이미지 | | | | 열람석 상단 높이 적정함 사례 사진 |

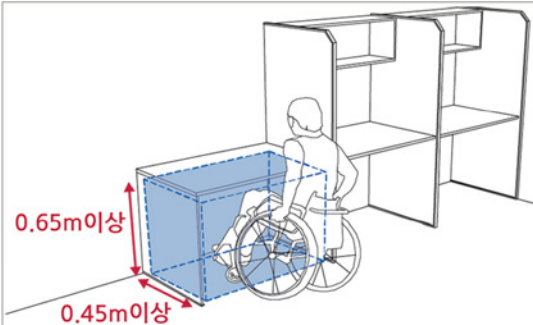
| 질문 사항 | 4. 열람석상단까지의 높이는 바닥면으로부터 0.7m이상 0.9m 이하로 하였습니까? | 적용여부 | | |
|---|---|---|---|---|
| 질문 사항 | 5. 열람석의 하부에 무릎 및 휠체어의 발판이 들어갈 수 있도록 바닥면으로부터 높이 0.65m이상, 깊이 0.45m이상의 공간을 확보하였습니까? | 적용여부 | | |
| 상세 이미지 | | | | 열람석 하부 공간확보 사례 사진 |

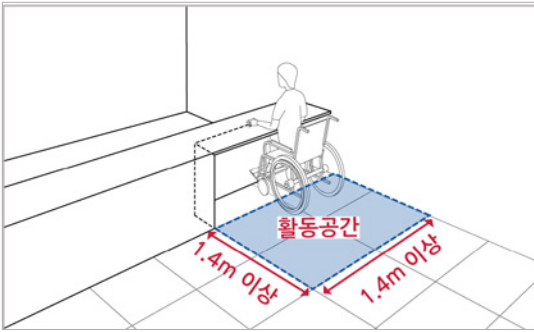
| 질문<br>사항 | 1. 접수대 또는 작업대의 전면에 휠체어를 탄 채 접근이 가능한<br>활동공간이 확보되어있습니까? | 적용여부 | | |
| | | 접수대 전면에 휠체어를 탄 채 접근이 가능한 활동공간을 확보한 사례 사진 | | |

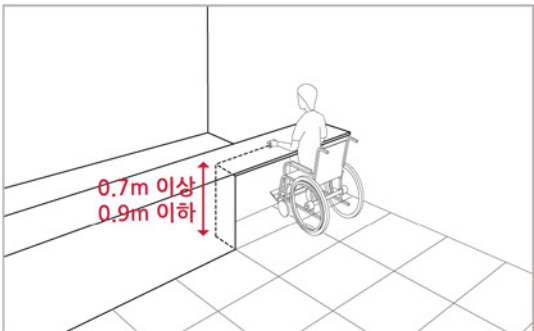
| 질문<br>사항 | 1. 접수대 또는 작업대의 전면에 휠체어를 탄 채 접근이 가능한<br>활동공간이 확보되어있습니까? | 적용여부 | | |
|---|---|---|---|---|
| 질문<br>사항 | 2. 접수대 또는 작업대 상단까지의 높이가 바닥면으로부터<br>0.7m 이상, 0.9m 이하입니까? | 적용여부 | | |
| | | 접수대 상단 높이가 0.7m 이상, 0.9m 이하인 사례 사진 | | |

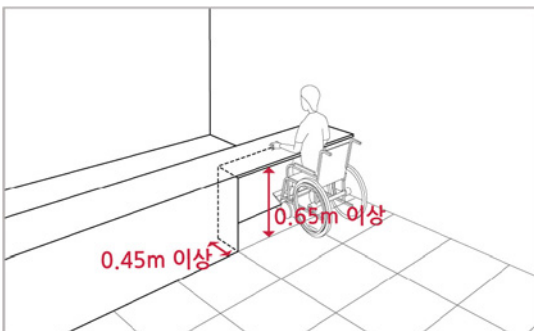
| 질문<br>사항 | 1. 접수대 또는 작업대의 전면에 휠체어를 탄 채 접근이 가능한<br>활동공간이 확보되어있습니까? | 적용여부 | | |
|---|---|---|---|---|
| | | 접수대 하부에 높이 0.65m 이상, 깊이 0.45m 이상 공간을 확보한 사례 사진 | | |

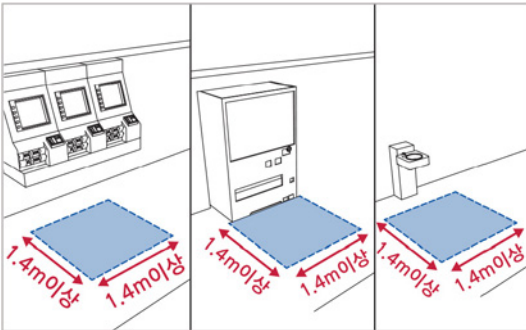
| 질문<br>사항 | 1. 매표소·판매기 또는 음료대의 전면에 휠체어를 탄 채 접근이 가능한 활동공간을 확보하였습니까? | 적용여부 | | |
| | | 매표소, 판매기, 음료대 전면 휠체어 활동공간을 확보한 사례 사진 | | |

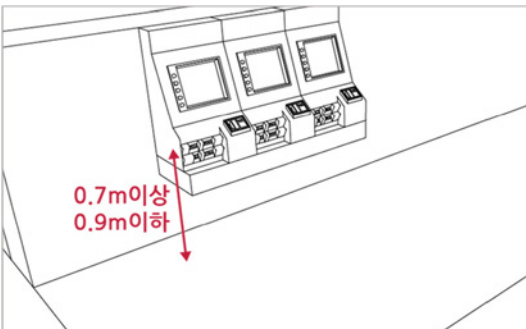
| 질문<br>사항 | 1. 매표소·판매기 또는 음료대의 전면에 휠체어를 탄 채 접근이 가능한 활동공간을 확보하였습니까? | 적용여부 | | |
|---|---|---|---|---|
| 질문<br>사항 | 2. 매표소의 높이는 바닥면으로부터 0.7m 이상, 0.9m 이하입니까? | 적용여부 | | |
| | | 장애인 매표소 높이 적정함 사례 사진 | | |

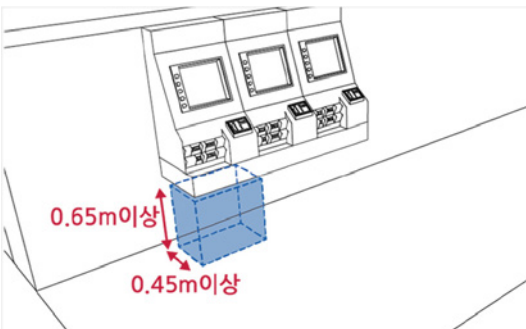
| 질문<br>사항 | 1. 매표소·판매기 또는 음료대의 전면에 휠체어를 탄 채 접근이 가능한 활동공간을 확보하였습니까? | 적용여부 | | |
|---|---|---|---|---|
| 질문<br>사항 | 3. 매표소 하부에 무릎 및 휠체어의 발판이 들어갈 수 있도록 바닥면으로부터 0.65m 이상, 깊이 0.45m 이상의 공간이 확보되어 있습니까? | 적용여부 | | |
| | | 장애인 매표소 하부 공간 확보 사례 사진 | | |

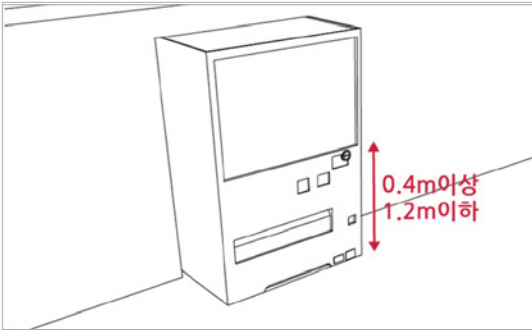
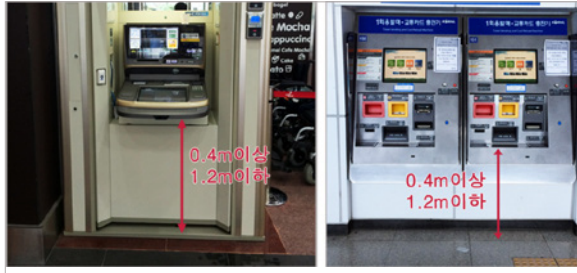
| 질문<br>사항 | 4. 자동판매기 또는 자동발매기의 동전투입구·조작버튼·상품출구의 높이는 0.4m이상, 1.2m이하로 설치되었습니까? | 적용여부 | | |
| 상세<br>이미지 | | <p>자동판매기 동전투입구, 조작버튼, 상품출구 높이 적정함 사례 사진</p> | | |

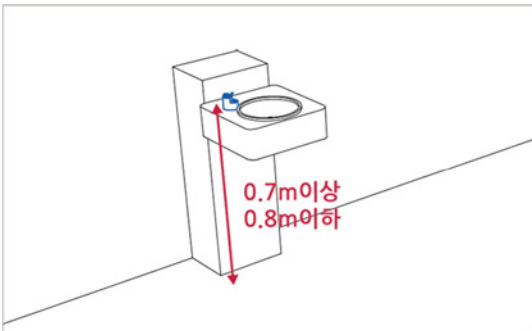
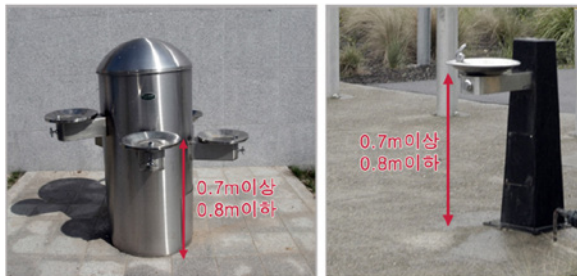
| 질문<br>사항 | 4. 자동판매기 또는 자동발매기의 동전투입구·조작버튼·상품출구의 높이는 0.4m이상, 1.2m이하로 설치되었습니까? | 적용여부 | | |
|---|---|---|---|---|
| 질문<br>사항 | 5. 음료대의 분출구의 높이는 0.7m이상 0.8m이하로 설치되었습니까? | 적용여부 | | |
| 상세<br>이미지 | | <p>음료대 분출구 높이 적정함 사례 사진</p> | | |

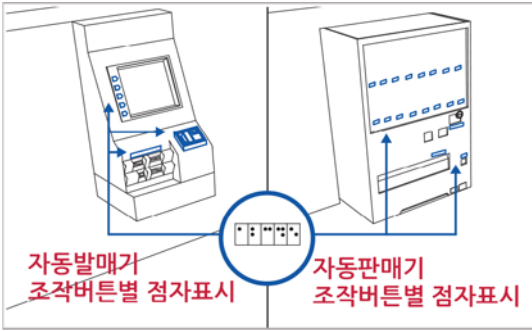
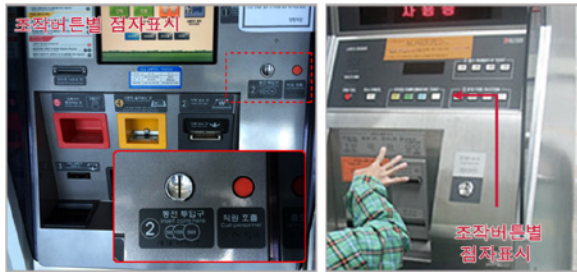
| 질문<br>사항 | 4. 자동판매기 또는 자동발매기의 동전투입구·조작버튼·상품출구의 높이는 0.4m이상, 1.2m이하로 설치되었습니까? | 적용여부 | | |
|---|---|---|---|---|
| 질문<br>사항 | 6. 자동판매기 및 자동발매기의 조작버튼은 점자표시가 되었습니까? | 적용여부 | | |
| 상세<br>이미지 | <p>자동발매기 조작버튼별 점자표시</p> <p>자동판매기 조작버튼별 점자표시</p> | <p>자동판매기 및 자동발매기 조작버튼 점자표시 사례 사진</p> | | |

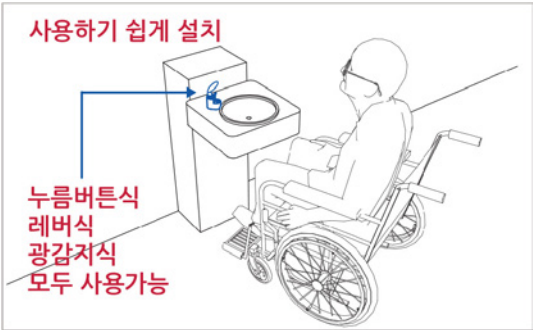
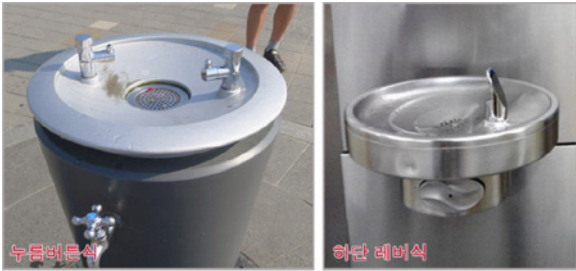
| 질문<br>사항 | 7. 음료대의 조작기는 사용하기 쉬운 형태로 설치되었습니까? | 적용여부 | | |
| 상세<br>이미지 | | <p>음료대 조작기 사례 사진</p> | | |

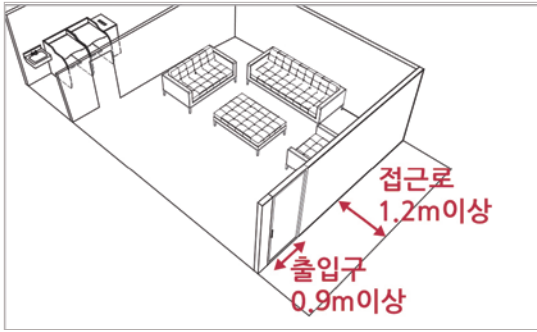
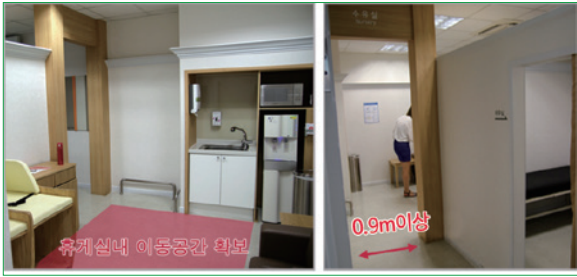
| 질문<br>사항 | 1. 임산부 등을 위한 휴게시설이 휠체어 사용자 및 유모차가 접근 가능한 위치에 설치되었습니까? | 적용여부 | | |
| | | 임산부 휴게시설 휠체어 및 유모차 접근 가능 공간 확보 사례 사진 | | |

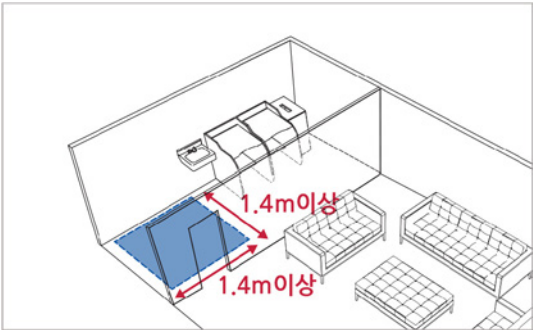
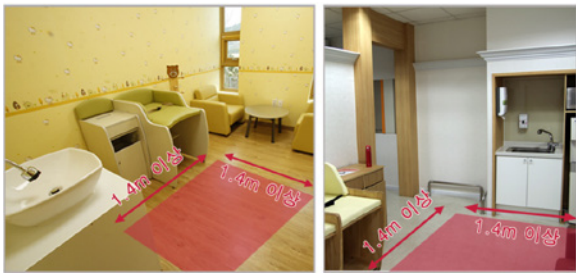
| 질문 사항 | 4. 기저귀교환대, 세면대 등은 휠체어사용자가 접근 기능하도록 가로 1.4m, 세로 1.4m의 공간을 확보하였습니까? | 적용여부 | | |
| 상세 이미지 | | <p>기저귀교환대 및 세면대 전면 공간 확보 사례 사진</p> | | |

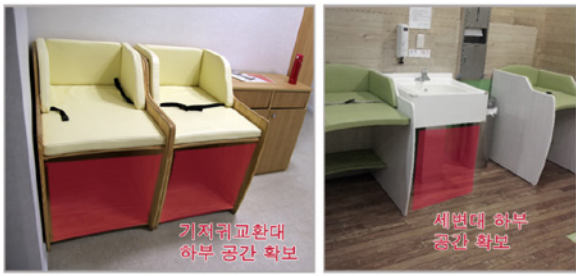
| 질문 사항 | 4. 기저귀교환대, 세면대 등은 휠체어사용자가 접근 기능하도록 가로 1.4m, 세로 1.4m의 공간을 확보하였습니까? | 적용여부 | | |
|---|---|---|---|---|
| 질문 사항 | 6. 기저귀교환대 및 세면대의 하부에 휠체어의 발판이 들어갈 수 있도록 설치하였습니까? | 적용여부 | | |
| 상세 이미지 | <p>휠체어 발판공간 확보</p> | <p>기저귀교환대 하부 공간 확보<br/>세면대 하부 공간 확보</p> <p>기저귀교환대 및 세면대 하부 공간 확보 사례 사진</p> | | |

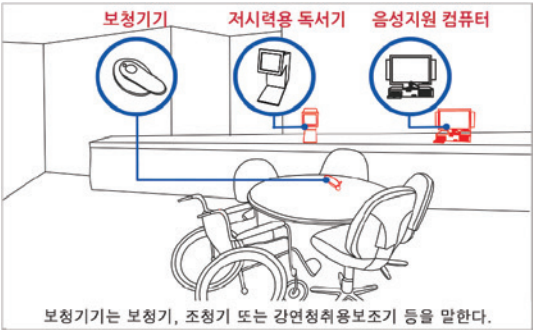
| 질문<br>사항 | 4. 저시력용 독서기, 음성지원 컴퓨터 및 보청기기가 출입구 부근, 민원실, 안내실, 매표소 등 장애인 등이 이용하기 편리한 곳에 비치되어 있습니까? (도서관에 한함) | 적응여부 | | |
| 상세<br>이미지 | <p>보청기기는 보청기, 조청기 또는 강연청취용보조기 등을 말한다.</p> | <p>음성지원 컴퓨터, 저시력용 독서기를 비치한 사례 사진</p> | | |

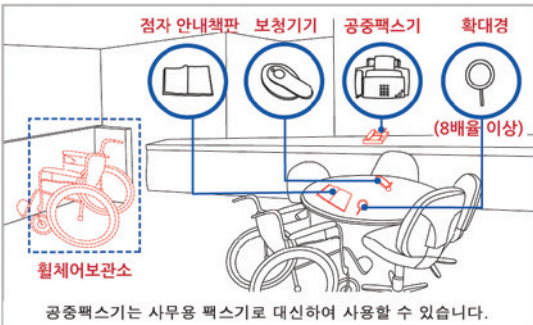
| 질문<br>사항 | 4. 저시력용 독서기, 음성지원 컴퓨터 및 보청기기가 출입구 부근, 민원실, 안내실, 매표소 등 장애인 등이 이용하기 편리한 곳에 비치되어 있습니까? (도서관에 한함) | 적응여부 | | |
|---|---|---|---|---|
| 질문<br>사항 | 5. 점자업무안내책자시 · 군 · 구청에 한함, 휠체어, 8배율 이상의 확대경, 공중모사전송기 및 보청기기가 출입구 부근, 민원실, 안내실, 매표소 등 장애인 등이 이용하기 편리한 곳에 비치되어 있습니까? (국가 또는 지방자치단체의 청사·공중이 직접 이용하는 시설에 한한다)로서 제1종근생활시설에 해당하지 아니하는 것 | 적응여부 | | |
| 상세<br>이미지 | <p>휠체어보관소</p> <p>공중팩스기는 사무용 팩스기로 대신하여 사용할 수 있습니다.</p> | <p>확대경, 휠체어를 비치한 사례 사진</p> | | |
